## 平成29年環境モニタリング調査結果 (中間報告)

### 1 水質モニタリング〔平成29年1月～9月〕

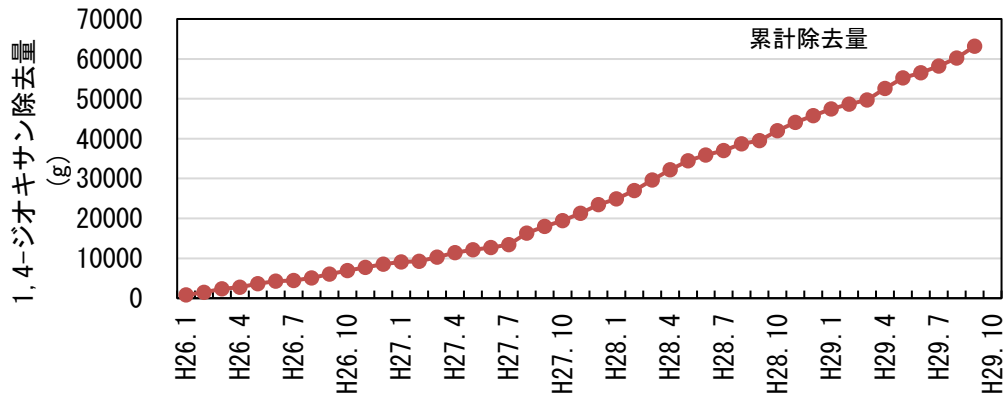
1,4-ジオキサン除去量 [平成26年1月～平成29年9月]

廃棄物等の撤去が完了した平成26年1月から平成29年9月における1,4-ジオキサンの現場内からの累計除去量は63,178 g (平均1,404 g/月)であった。

浸出水処理施設における1ヶ月の原水流入量に、当該月の原水中1,4-ジオキサン濃度を乗ずることで現場内からの月毎の除去量を算出。
