地下水浄化に係る中間評価に基づく追加対策工事の状況

地下水浄化対策工事の状況

県境不法投棄現場平面図
青森県三戸郡田子町大字茂市字川倉ノ上地内

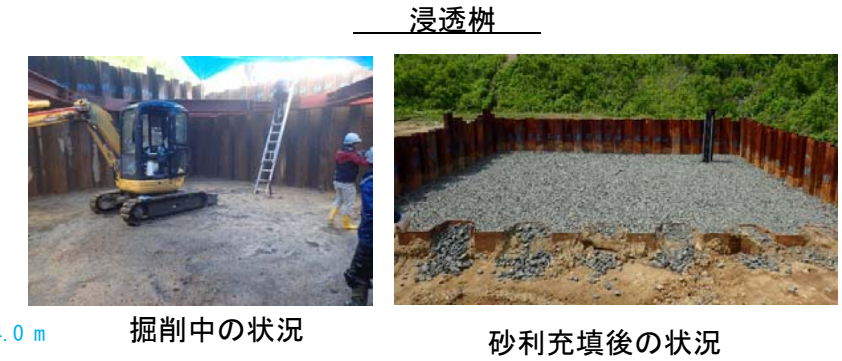
CW-1 (第一帯水層対象)
口径 3.5 m
深さ 8.5 m
横ボーリング 35 ~ 70 m
