# 計画的処理完了期限後に発見された 安定器及び汚染物等について

令和5年3月

環境省 環境再生・資源循環局 廃棄物規制課  
ポリ塩化ビフェニル廃棄物処理推進室

# 計画的処理完了期限後に発見された 安定器及び汚染物等の発見事例

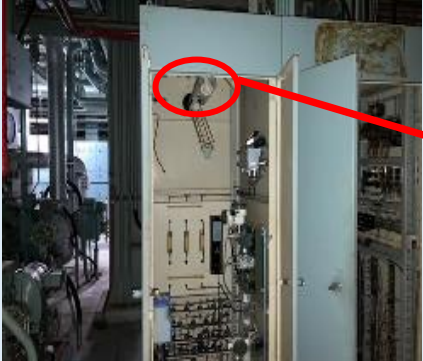
事例の概要	写真
<p>1 電気機器の再調査にて、使用していない施設内の大型発電設備を調査していたところ、<b>制御盤内に保守点検用照明器具</b>があり、その照明器具に<b>接続されている安定器</b>が<b>高濃度PCB使用安定器</b>であった。</p>	<p>制御盤内部</p>

- 照明器具安定器が機器内部に設置されている場合がある。工場等にある比較的大型の古い機器などには注意をする必要がある。
- 機器以外にも、二重天井で照明器具は交換されているが、元の天井に安定器が残されている場合がある。

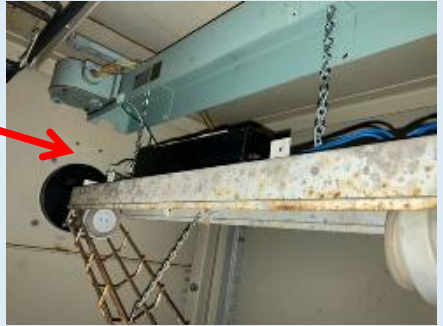
<p>発見された安定器</p>

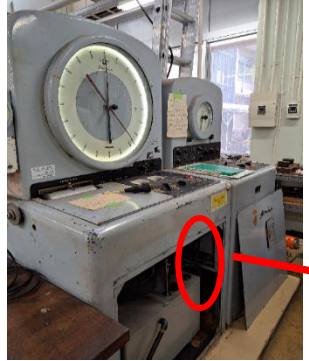
<p>2 電気機器の再調査にて、使用中の万能試験機を調査したところ、<b>指示計に照明器具</b>が内蔵されており、その照明器具に<b>接続されている安定器</b>は<b>高濃度PCB使用安定器</b>であった。</p>

<p>調査対象となった万能試験機</p>
