平成29年環境モニタリング調査結果

1 **水質モニタリング**〔平成29年1月~12月〕

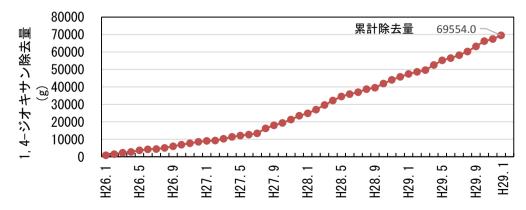
1.4-ジオキサン除去量 [平成26年1月~平成29年12月]

廃棄物等の撤去が完了した平成26年1月から平成29年12月における1,4-ジオキサンの現場内からの累計除去量は69,554 g (平均1,449 g/月)であった。

浸出水処理施設における1ヶ月の原水流入量に、当該月の原水中1,4-ジオキサン濃度を乗ずることで現場内からの月毎の除去量を算出。
