令和 6 年 4 月 23 日
日本原燃株式会社

原子燃料サイクル事業の現在の状況について

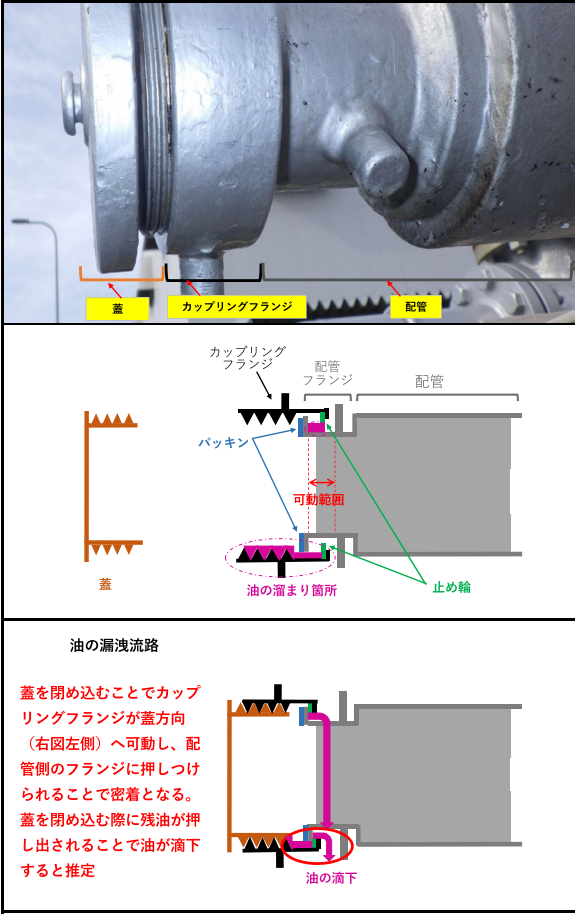
<p>図2 軽油タンク受入口の構造</p>
<p>対応</p>	<p>○拭き取り不足を無くするため、手順書に以下の項目を追加した。</p> <ul style="list-style-type: none"> ・受注業者による拭き取りの実施 ・当社社員および受注業者による受入口内の残油の確認 <p>○当該軽油タンクの受入口は、溝に溜まった残油がカップリングフランジの裏側へ押し出される構造であり、軽油が滴下するリスクがあることから、次回軽油受入れ予定の令和6年7月までに、当該フランジのない構造の受入口へ変更する。</p>

<p>件名</p>	<p>濃縮・埋設事業所内(管理区域外)軽油タンク受入配管からの軽油の漏えいについて</p>
<p>日時</p>	<p>令和5年11月1日(水) 10時01分</p>
<p>場所</p>	<p>濃縮・埋設事業所内(管理区域外)</p>
<p>事象概要</p>	<p>濃縮・埋設事業所内(管理区域外)において、軽油タンクに軽油を受け入れるための配管から、軽油が堰内に漏えいしていることを警備員が確認した。 漏えい量は約0.05リットルであり、本事象による環境への影響はなかった。</p>
<p>原因</p>	<p>当該軽油タンクの受入口は、配管とカップリングフランジが分離する構造(図2参照)であり、当該フランジの分解調査の結果、止め輪^{※2}に油污れが確認されたことから、受入口の蓋を閉めた際に、受入口内の残油が当該フランジの裏側へ押し出され、滴下したものと推定した。</p> <p>受入口内の残油は、受け入れの都度、軽油の受注業者が吸引・拭き取りを実施しており、当社社員も立ち会っているが、今回、拭き取り不足だったことにより、カップリングフランジに軽油が残っていたものと推定した。軽油の受け入れは手順書に基づき行っていたが、残油の拭き取りおよび確認については、手順書に記載がなかった。</p> <p>受入口のパッキン等、締切性能に問題が無いことを確認しており、本事象は、軽油タンク内からの漏えいではないと判断した。</p> <p>※2 配管とカップリングフランジの間にあり、カップリングフランジが配管から外れないよう固定するもの</p>
