令和 6 年 7 月 24 日  
日本原燃株式会社

原子燃料サイクル事業の現在の状況について

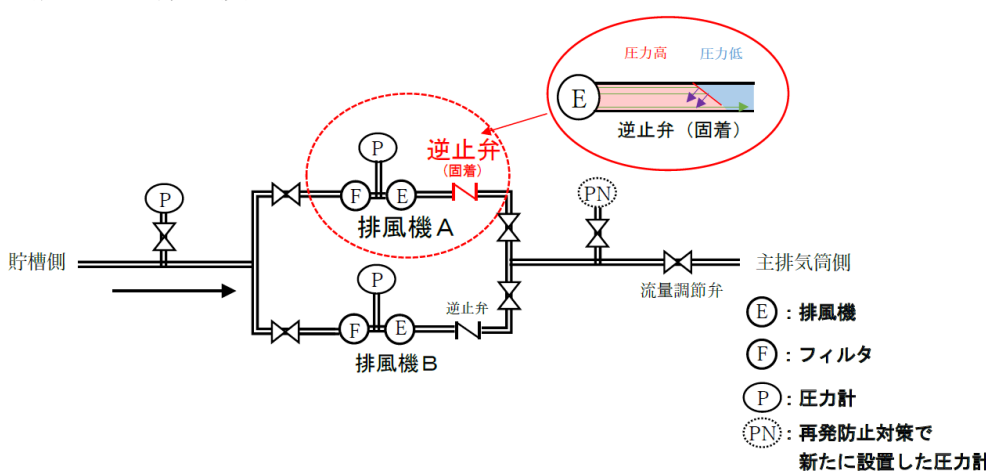
<p>図 1 塔槽類廃ガス処理設備(高レベル濃縮廃液廃ガス処理系)の系統概要図</p>

<p><b>原因</b></p>	<p>当該排風機を分解点検した結果、駆動側のロータ<sup>※3</sup>がサイドカバー<sup>※4</sup>と接触したことで回転数低警報が発報し、排風機 A が自動停止したものと推定した。</p> <p>ロータとサイドカバーが接触した原因は、排風機下流に設置している逆止弁が固着し、弁開度が小さくなったことにより排風機出口圧力が上昇し、ロータにたわみが発生したこと、排風機出口圧力上昇に伴う廃ガス温度の上昇により、ロータの熱膨張が発生したことで、ロータとサイドカバーの隙間が減少したと推定した。</p> <p>※3 V ベルト(動力を伝達する役割を持った、断面が V 字型のベルト)からの動力で回転する部品          ※4 排風機のロータ部分を覆うカバー</p>

<b>対応</b>	<p>逆止弁の固着に起因する排風機の自動停止を防止するため、主な対策として、以下の 2 点を講じる。</p> <p>(1) 逆止弁の固着の検知</p> <ul style="list-style-type: none"> <li>・排風機起動時は、逆止弁下流側に新たに設置した圧力計を確認することで、逆止弁の動作状況を監視する。</li> <li>・排風機起動中は、逆止弁下流側の圧力を 1 日 1 回の頻度で確認するとともに、管理基準を設けて管理する。</li> </ul> <p>(2) 監視データの拡充</p> <p>故障に至るまでの予兆を早期に検知するために、(1)の圧力管理に加え、排風機出口の温度も 1 日 1 回の頻度で確認することで、排風機周辺の圧力・温度の監視を強化する。</p>
<b>件名</b>	ウラン濃縮工場 管理廃水処理室(管理区域内)における放射性物質を含む液体の漏えいについて
<b>日時</b>	令和 6 年 7 月 16 日(火) 9 時 20 分
<b>場所</b>	ウラン濃縮工場 管理廃水処理室(管理区域内)
<b>事象概要</b>	<p>ウラン濃縮工場 管理廃水処理室(管理区域内)において、巡視点検中の協力会社社員が、凝集沈殿槽<sup>※5</sup> 下部の堰内に液体が漏えいしていることを確認した。放射能測定の結果、放射性物質を含む液体であることを確認しており、漏えい量は約 1.5 リットルであった。</p> <p>漏えいした液体は堰内に溜まっており、周辺環境への影響はない。</p> <p>当社社員による現場確認で、凝集沈殿槽と繋がる配管の手動弁から液体が滴下していたことから、当該弁に増し締め等の応急処置を行い、11 時 2 分に漏えいの停止を確認した。漏えいした液体はすでに回収している。</p> <p>なお、凝集沈殿槽内の廃水は、全て凝集沈殿槽の前工程へ移送が完了しており、今後、当該弁の分解点検を行い、原因調査を進めていく。</p> <p>※5 ウラン濃縮工場の管理区域内(汚染のおそれのある区域)の低放射性廃水を処理する設備</p>
