令和 6 年 9 月 2 日
日本原燃株式会社

原子燃料サイクル事業の現在の状況について

8. トラブル等一覧

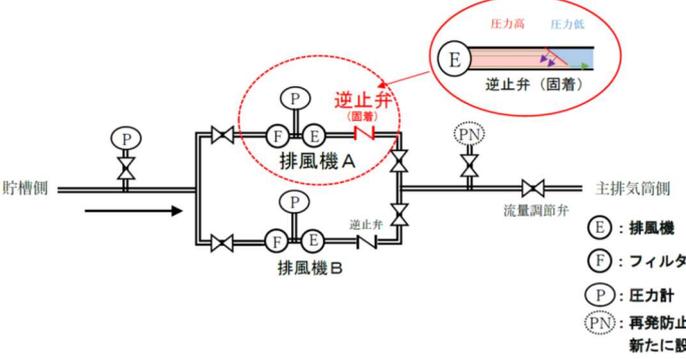
件名	再処理事業所 高レベル廃液ガラス固化建屋(管理区域内)における塔槽類廃ガス処理設備 排風機 A の故障について
日時	令和6年5月23日(木) 12時30分
場所	再処理事業所 高レベル廃液ガラス固化建屋(管理区域内)
事象概要	当該建屋(管理区域内)において、塔槽類廃ガス処理設備 ^{※2} の廃ガス処理系の排風機 A の異常警報が発報し、自動的に排風機 B に切り替わった。その後、排風機 A が動作しないことを確認したため、14時45分に故障と判断した。(6月19日に排風機 A を復旧) なお、当該事象の発生から排風機 A の復旧・運転まで、排風機 B は継続して運転しており、当該設備の負圧は維持できていたことから、環境への影響はない。 ※2 放射性物質を含む溶液・廃液を貯蔵するタンク等からの廃ガスをフィルタ等で浄化し、主排気筒へ排出するための設備
原因	当該排風機の駆動側のロータ ^{※3} がサイドカバー ^{※4} と接触したことで回転数低警報が発報し、排風機 A が自動停止したものと推定した。 ロータとサイドカバーが接触した原因は、排風機下流に設置している逆止弁が小さい弁開度で固着して排風機出口圧力が上昇し、ロータにたわみが発生したこと、排風機出口圧力上昇に伴う廃ガス温度の上昇により、ロータの熱膨張が発生したことで、ロータとサイドカバーの隙間が減少したことによると推定した。

<p>※3 V ベルト(動力を伝達する役割を持った、断面がV字型のベルト)からの動力で回転する部品 ※4 排風機のロータ部分を覆うカバー</p>

<p>図 2 塔槽類廃ガス処理設備(高レベル濃縮廃液廃ガス処理系)の系統概要図</p>
<p>対応</p>	<p>逆止弁の固着に起因する排風機の自動停止を防止するため、以下を講じる。</p> <p>(1) 逆止弁の固着の検知</p> <ul style="list-style-type: none"> 逆止弁下流側に圧力計を新たに設置し、排風機起動時の逆止弁の動作状況を監視する。 排風機起動中は、逆止弁下流側の圧力を 1 日 1 回の頻度で確認するとともに、管理基準を設けて管理する。 <p>(2) 監視データの拡充</p> <p>故障に至るまでの予兆を早期に検知するために、(1)の圧力管理に加え、排風機出口の温度を 1 日 1 回の頻度で確認することで、排風機周辺の圧力・温度の監視を強化する。</p>
<p>件名</p>	<p>ウラン濃縮工場 管理廃水処理室(管理区域内)における放射性物質を含む液体の漏えいについて</p>
<p>日時</p>	<p>令和 6 年 7 月 16 日(火) 9 時 20 分</p>
<p>場所</p>	<p>ウラン濃縮工場 管理廃水処理室(管理区域内)</p>
<p>事象概要</p>	<p>当該処理室(管理区域内)において、巡視点検中に凝集沈殿槽※5 下部の堰内に液体が漏えいしていることを確認した。放射能測定の結果、放射性物質を含む液体であることを確認しており、漏えい量は約 1.5 リットルであった。</p> <p>漏えいした液体は堰内に溜まっており、周辺環境への影響はない。</p> <p>凝集沈殿槽と繋がる配管の手動弁から液体が滴下していたことから、当該弁に増し締め等の応急処置を行い、11 時 2 分に漏えいの停止を確認した。漏えいした液体はすでに回収している。</p> <p>※5 ウラン濃縮工場の管理区域内(汚染のおそれのある区域)の低放射性廃水を処理する設備</p>
<p>原因</p>	<p>調査中。</p>
