平成30年 4月26日
東北電力株式会社

東通原子力発電所の現在の状況について

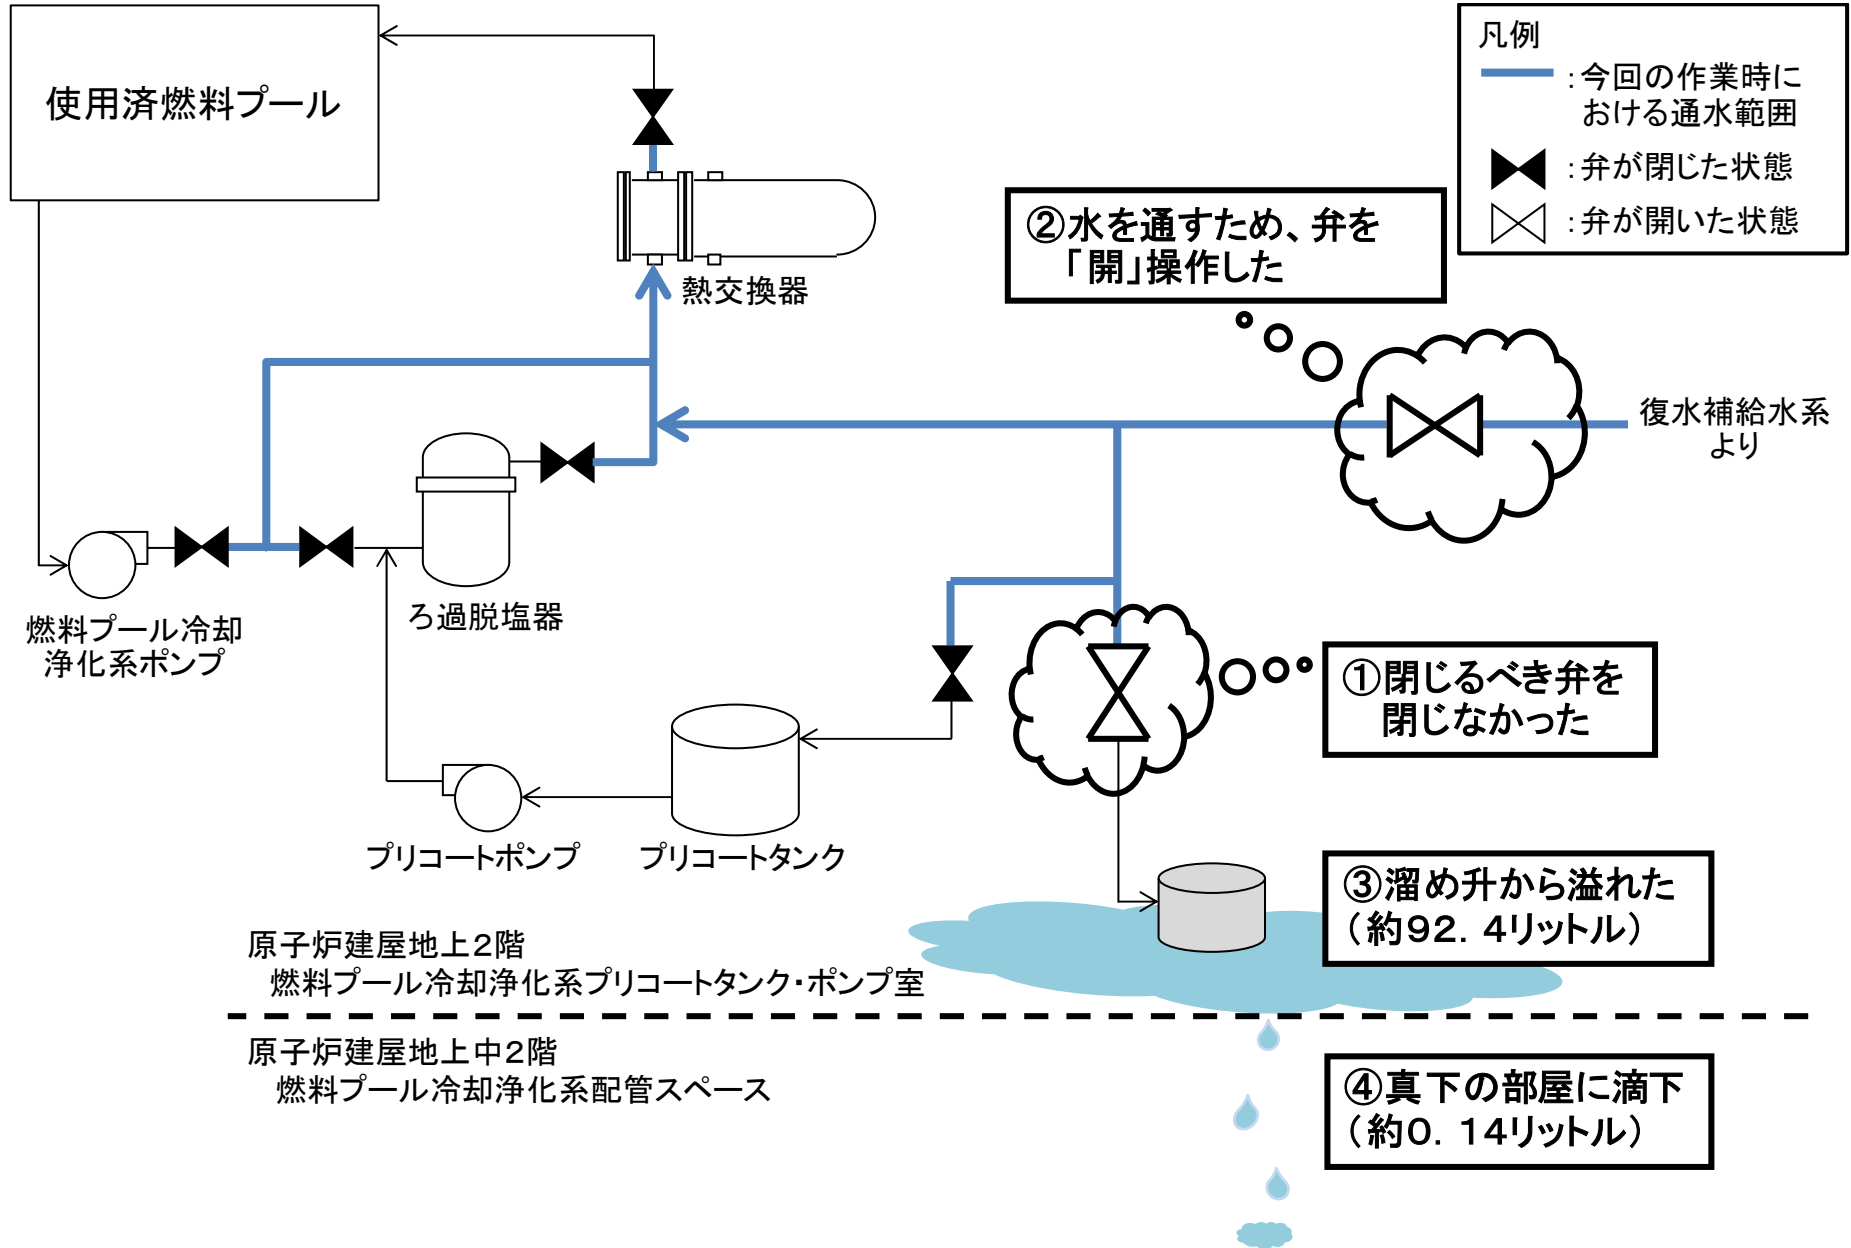
東通原子力発電所1号機における水の漏えい概要図

- 平成30年2月2日（金）15時29分頃、原子炉建屋地上2階（管理区域）において、排水用の溜め升から水が約93リットル漏えいしていることを確認しました。漏えいした水は、復水補給水系^{※1}の水であり、放射能濃度は検出限界未満であることを確認しました。本事象による発電所周辺環境への影響はありません。
- 本漏えいは、燃料プール冷却浄化系^{※2}（以下、「当該系統」という。）の点検終了に伴い、当社社員が当該系統に再度水を満たす作業を行った際に、本来閉じるべき弁（以下、「当該弁」という。）を閉じなかったため、排水しきれなくなった水が溜め升より溢れ出たもので、当該弁を閉めたことにより、水の漏えいは停止しました。（前回評価委員会で報告済み）

当社社員他関係者に聞き取り調査の結果、作業の一部中断といった、通常とは異なる対応に意識が向いてしまったことで、当該弁を閉じたものと誤認したことに加え、当該弁を直接回して、開閉状態の確認を行わなかったことから、本来閉じるべき弁が開いたままとなり、漏えいにつながったものと推定しました。

- 操作しようとしている弁に、別の作業が行われていることを示す札が付いていた場合や、手順書等の記載内容と弁の開閉状態に相違がある場合は一旦立ち止まり、次の作業へは進まないこと。
- 管理区域内の系統へ水を満たす作業時における弁の操作忘れを防止するため、弁の操作結果を1弁操作するごとに現場から中央制御室へ報告するとともに、さら

に中央制御室からの指示に基づき、弁を直接回すことで閉め忘れがないか再度確認すること。
