調査箇所の状況

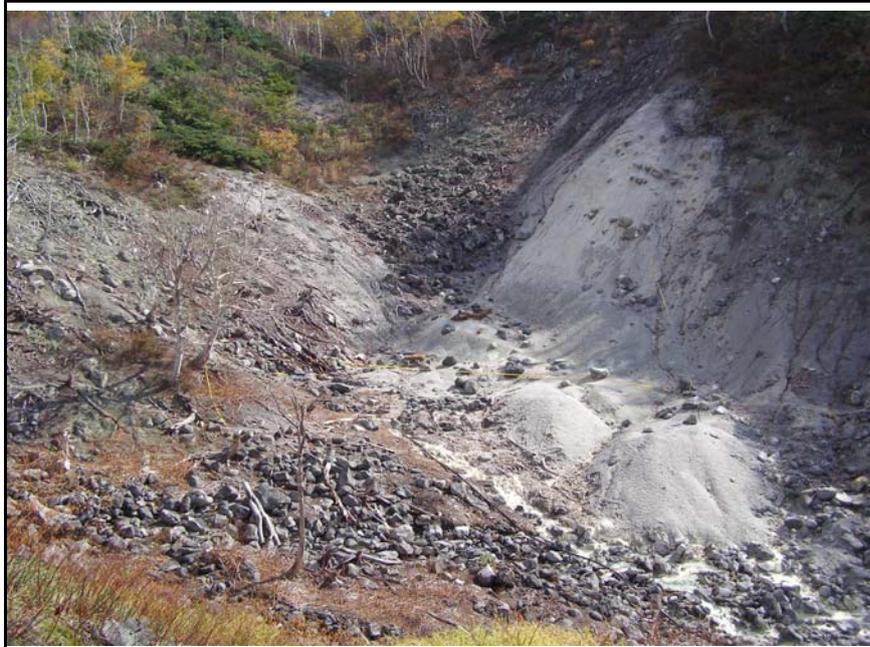
調査箇所全景-1/2

東側～事故発生箇所～西側

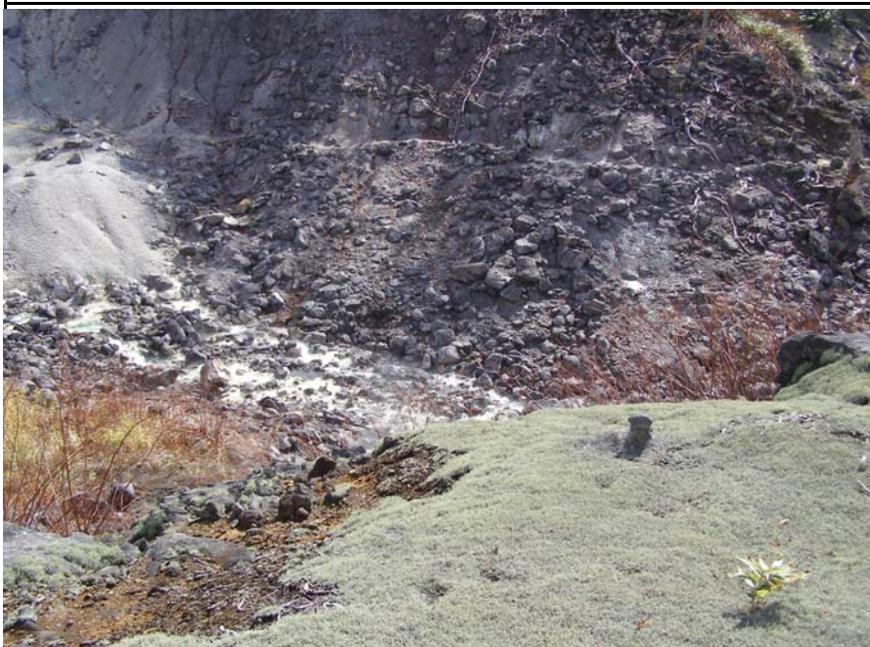
調査箇所全景-2/2

事故発生箇所西～北西側

酸ヶ湯沢入口地点（南）

酸ヶ湯沢渡渉地点（北）

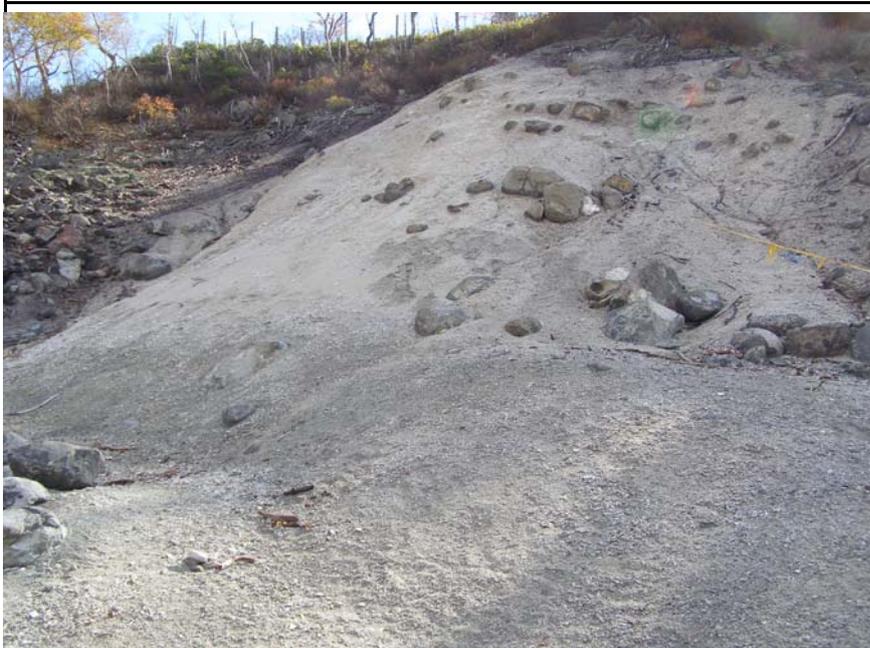
調査箇所西側崖部
（強風化域）

中央岩塊基部がNo. 3発生源

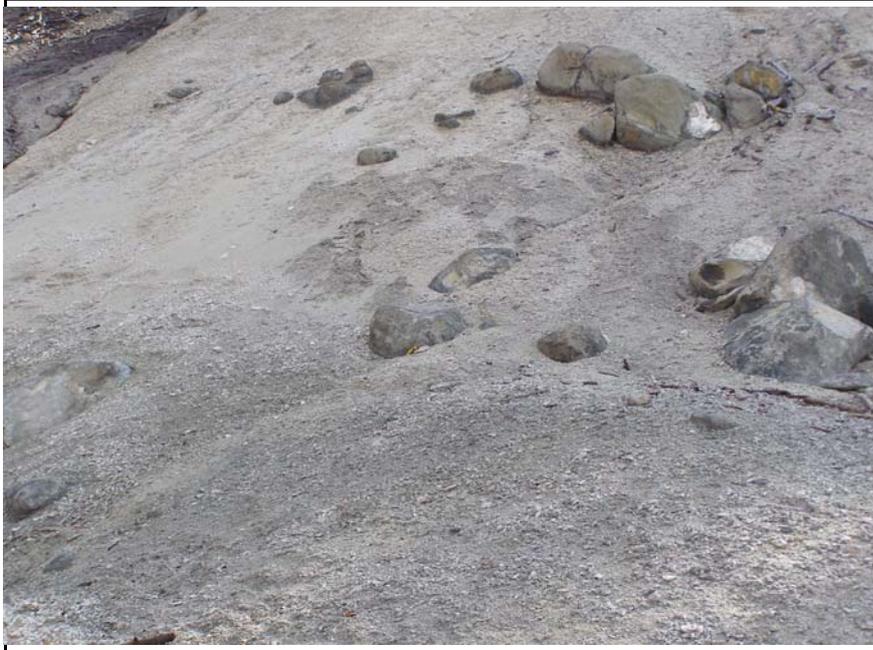
調査箇所西側崖部
(強風化域)

中央岩塊基部がNo. 3発生源

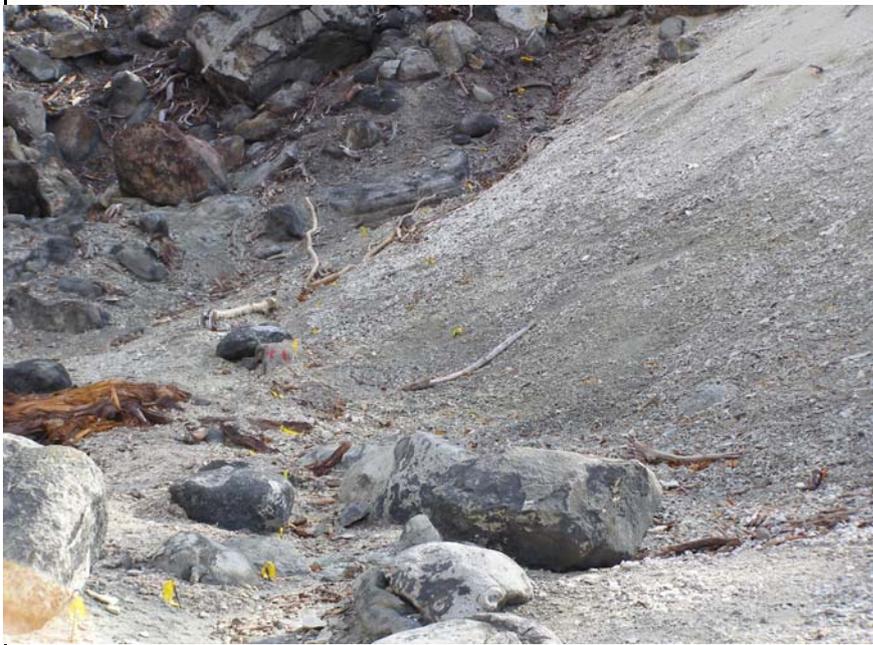
調査箇所中心部

30m区間測線

赤ペンキ15m地点

西側強風化域

No. 4及びNo. 5発生源

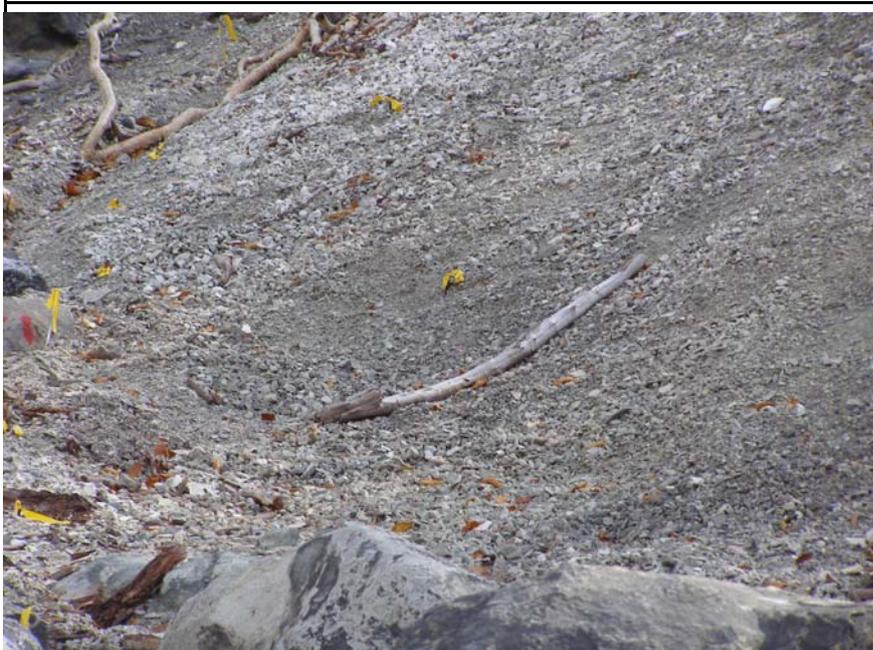
調査箇所中心部

30m区間測線

赤ペンキ15m地点

西側強風化域

No. 4及びNo. 5発生源

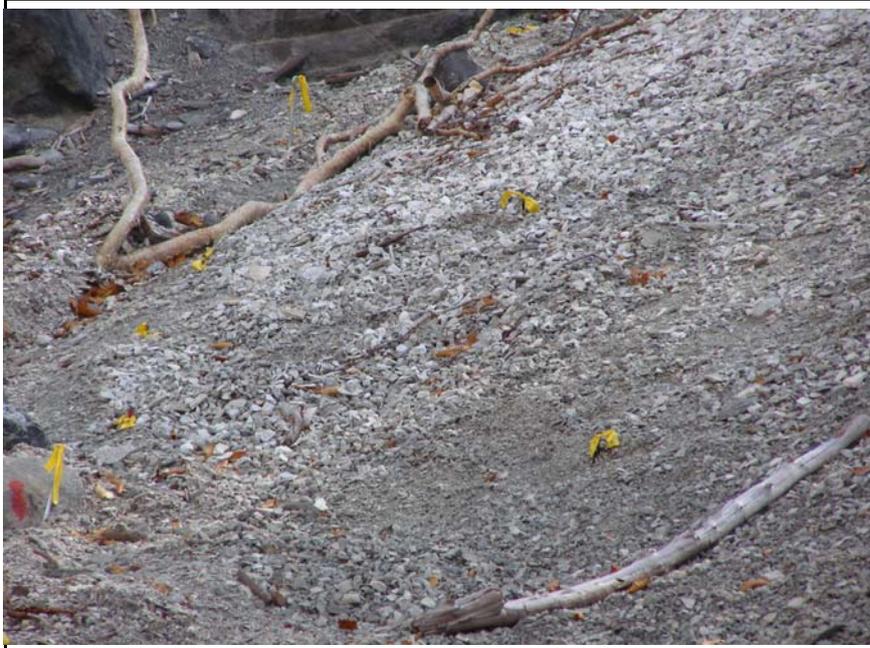
調査箇所中心部

30m区間測線

赤ペンキ15m地点

西側強風化域

No. 4及びNo. 5発生源

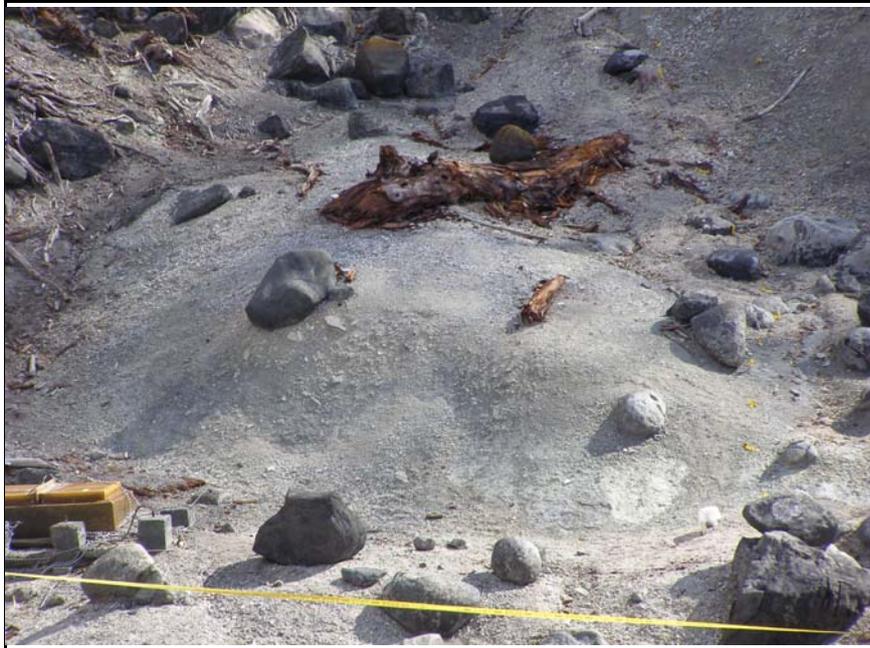
調査箇所中心部

東側風化域

酸ヶ湯温泉配水枡

30m区間測線

0～15m地点

30m区間測線起点部

硫化水素連続測定

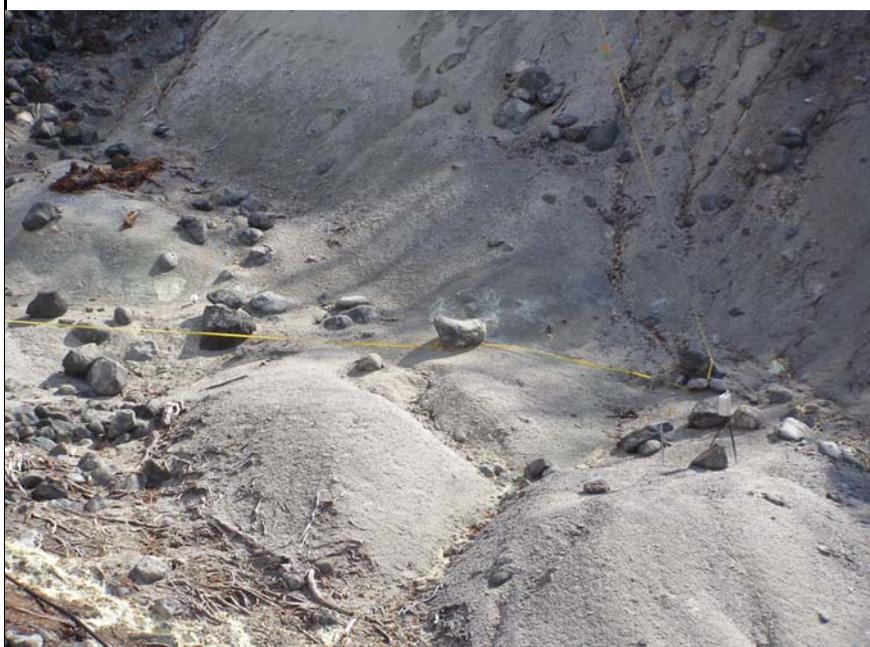
調査箇所中心部

30m区間測線

起点→硫化水素測定器

西側強風化崖部

南西側風化域

気象観測地点

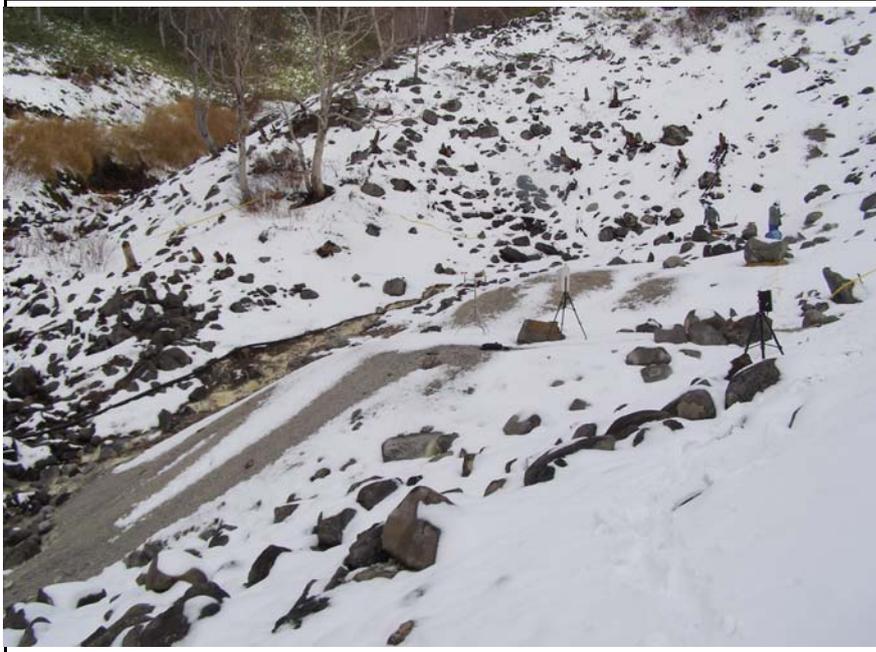
積雪時の状況

北東側～東側

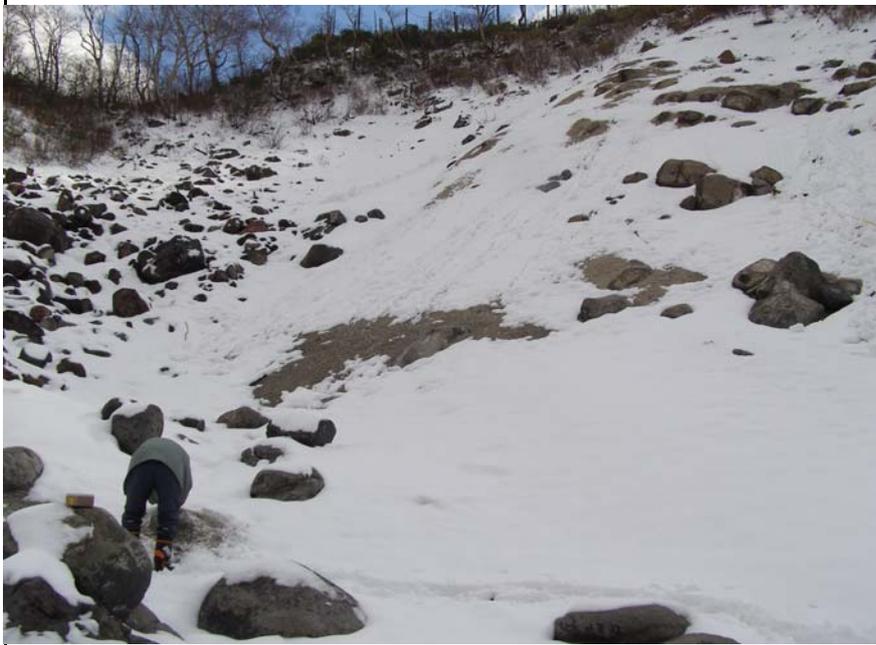
積雪時の状況

30m区間測線～西側崖

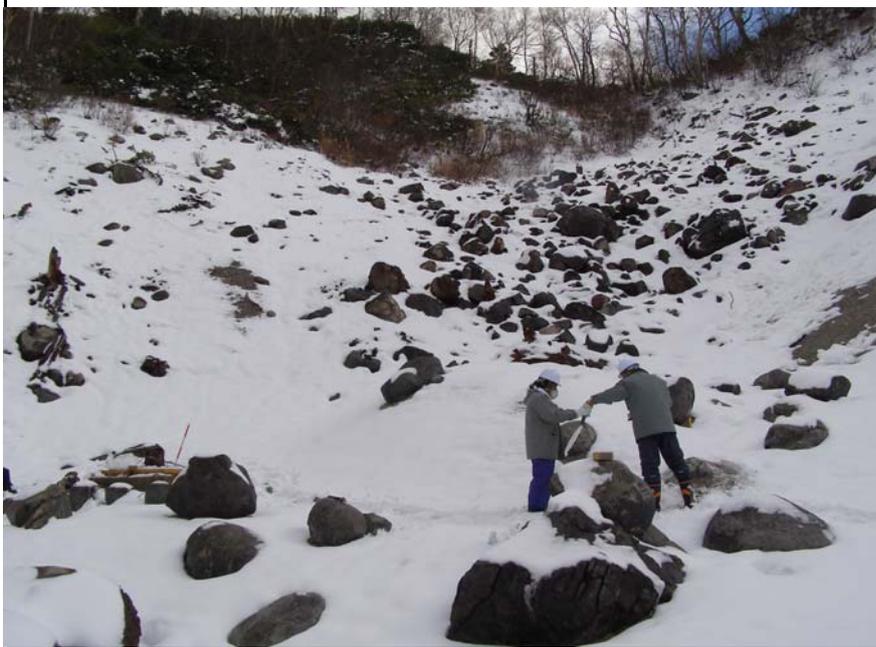
積雪時の状況

東側風化域～30m区間測線

No. 2発生源に測定員

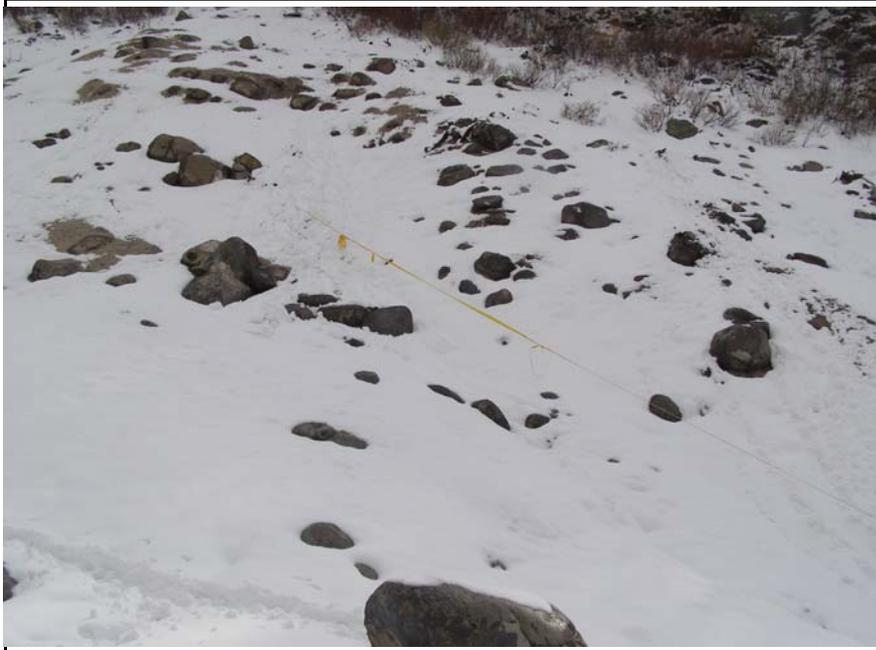
積雪時の状況

No. 3発生源岩塊～西側

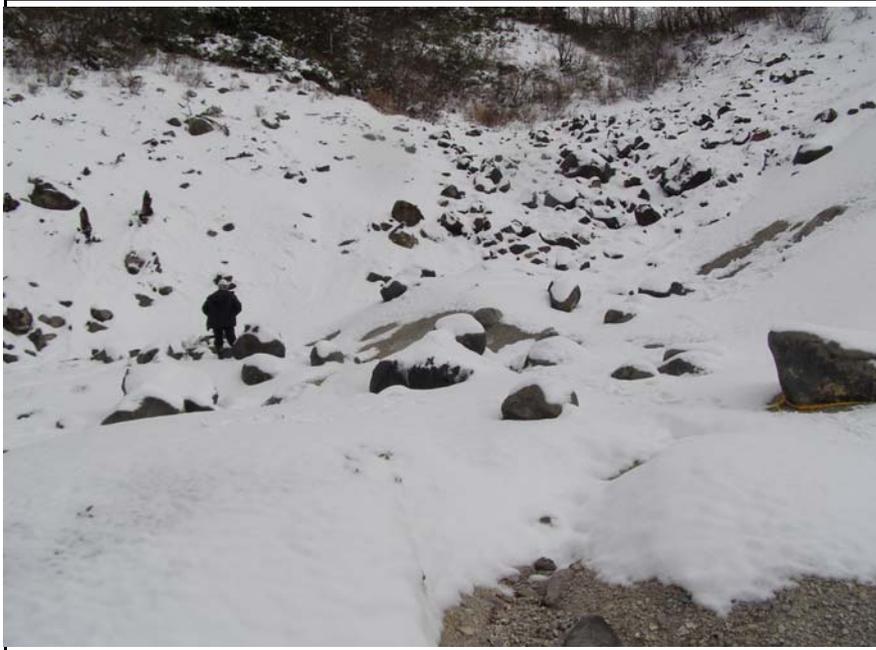
積雪時の状況

東側風化域～30m区間測線

酸ヶ湯温泉配水柵に測定員

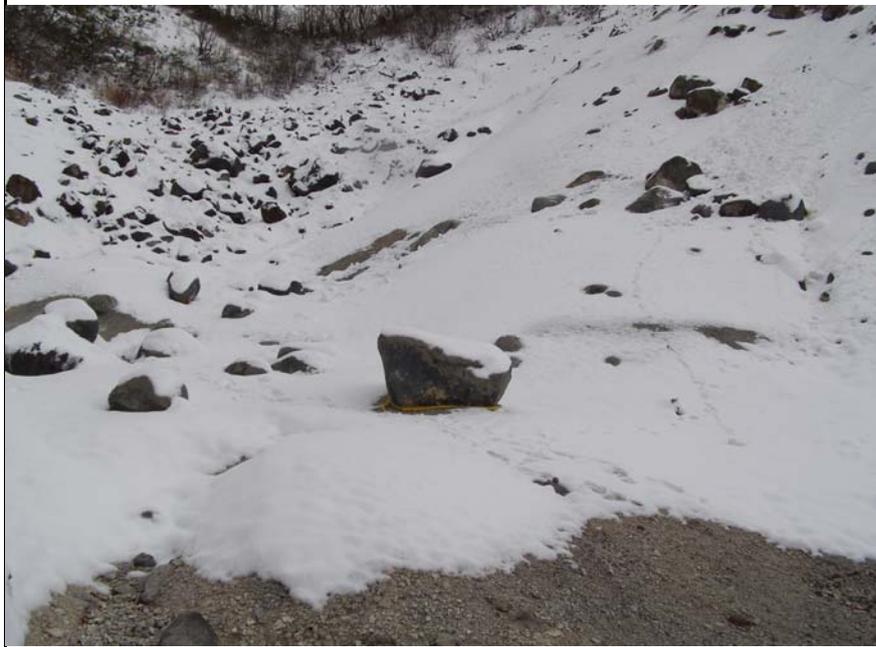
積雪時の状況

30m区間測線～西側崖

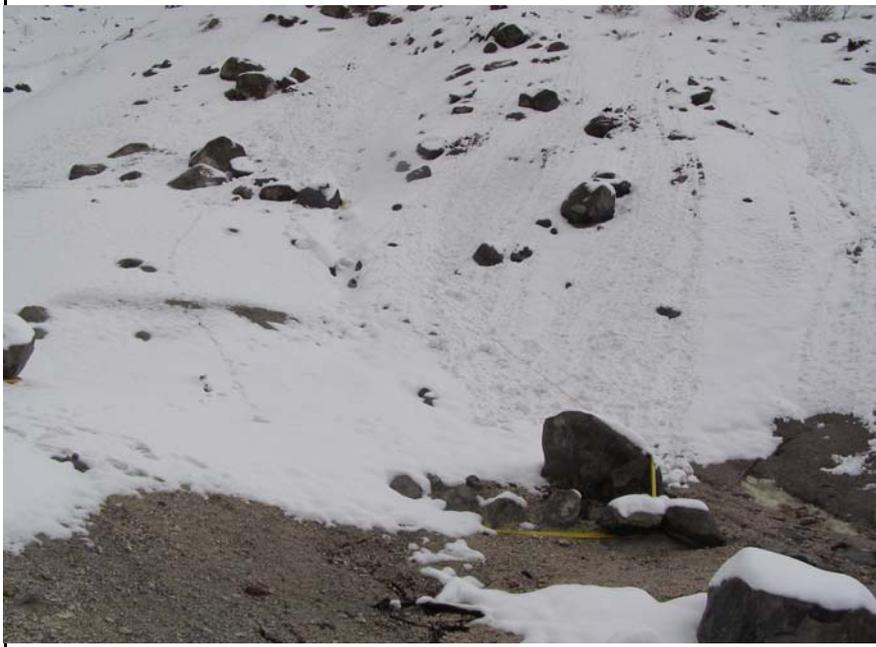
積雪時の状況

No. 3発生岩塊～西～北西側

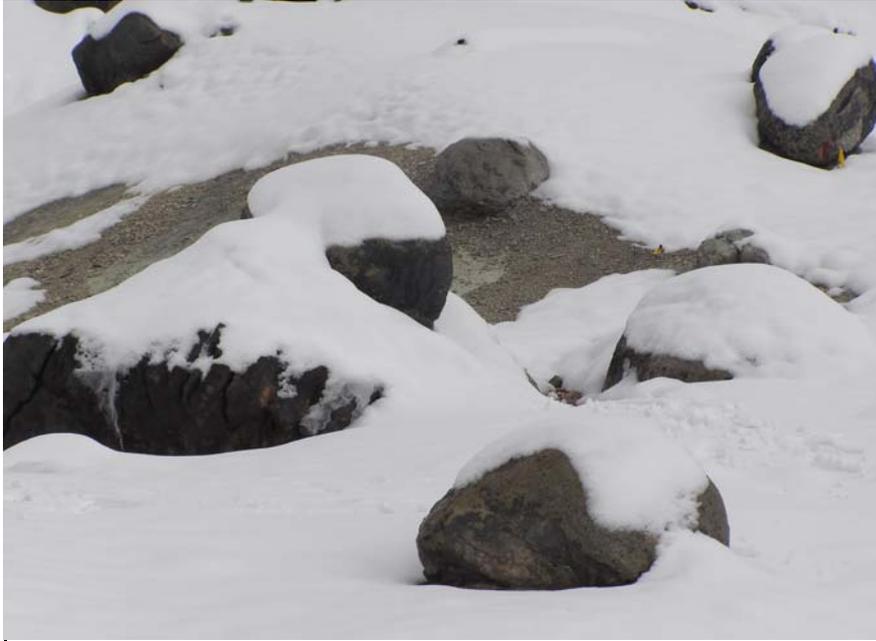
積雪時の状況

東側～No. 2発生源岩塊周囲

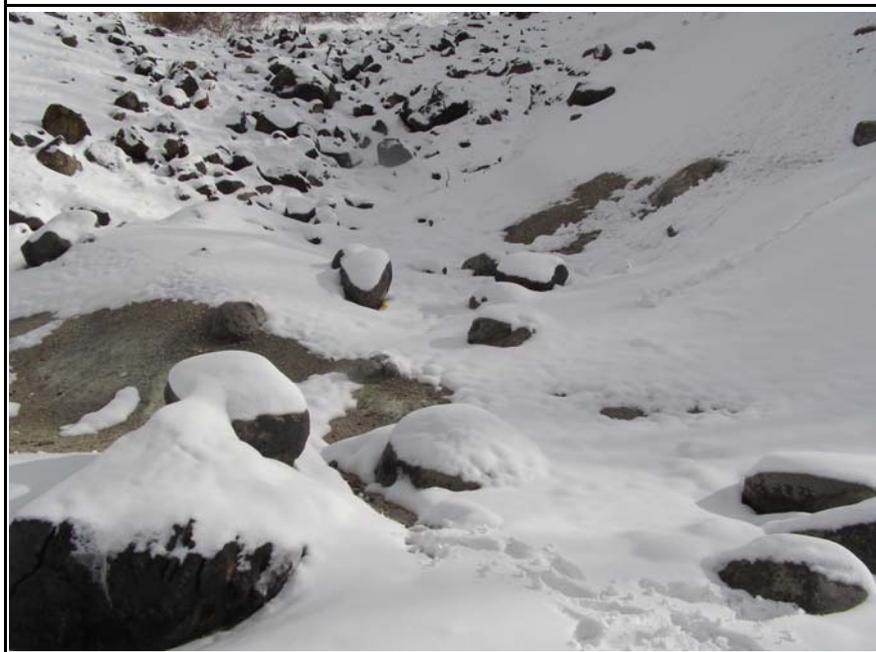
積雪時の状況

東側～No. 2発生源岩塊周囲

浸透水沁みだし積雪無し

30m区間測線

完全に積雪に覆われる

西側強風化域

13～15m付近積雪無し

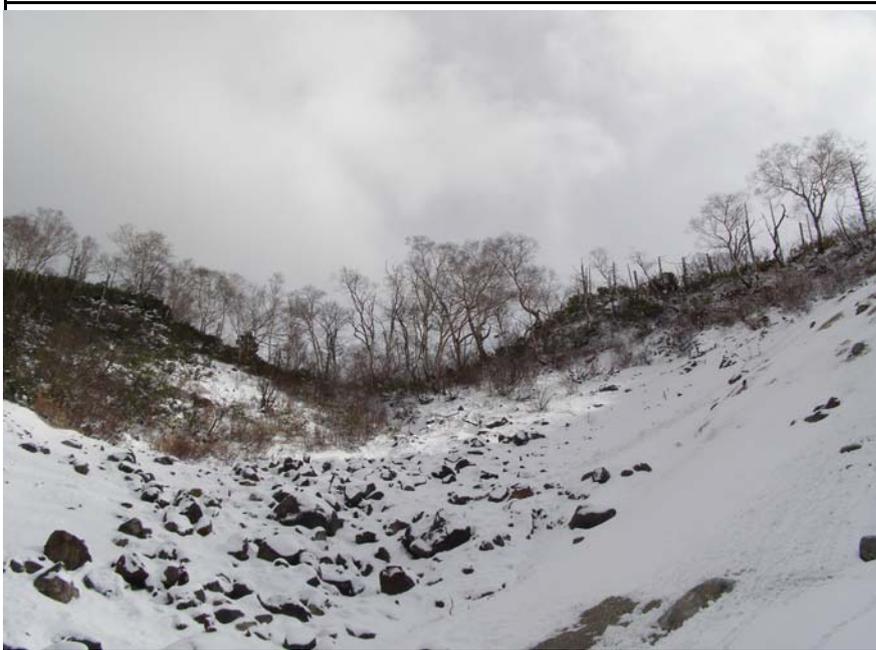
積雪時の状況

南側～西～南西側

西側強風化域

13～15m付近積雪無し

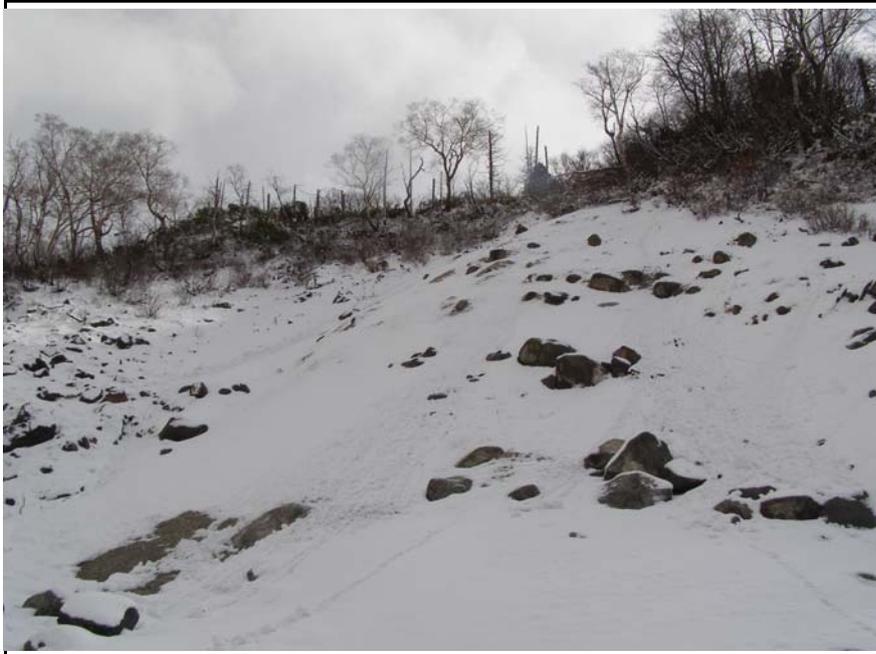
積雪時の状況

測線～No. 3発生源岩塊～西側
13～15m付近積雪無し

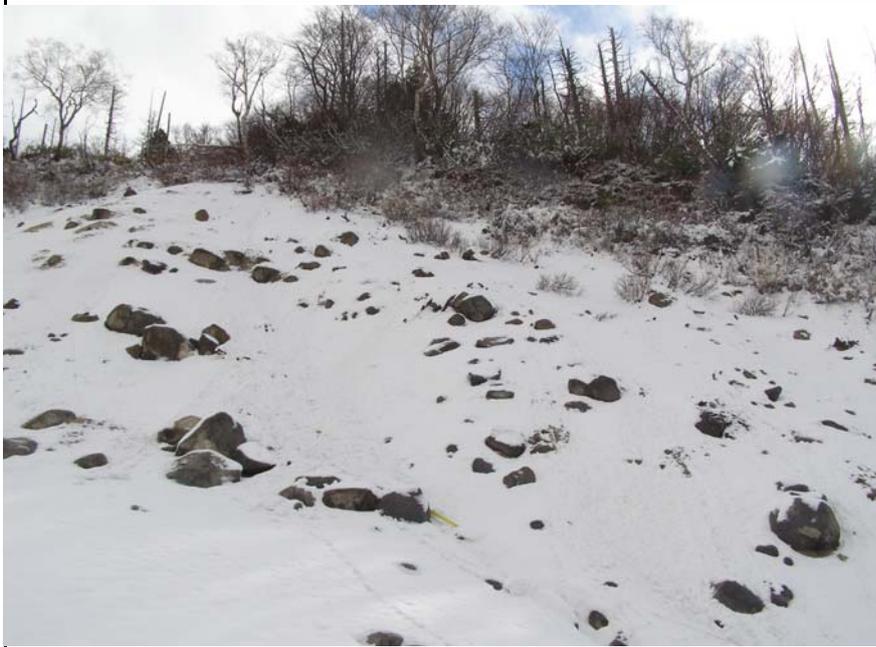
積雪時の状況

No. 3発生源岩塊～西～西北側
