## 地下水浄化に係る中間評価に基づく追加対策工事の状況等

# 地下水浄化対策工事の状況

## 県境不法投棄現場平面図

青森県三戸郡田子町大字茂市字川倉ノ上地内

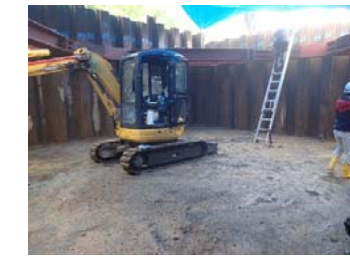
### 浸透樹

掘削中の状況

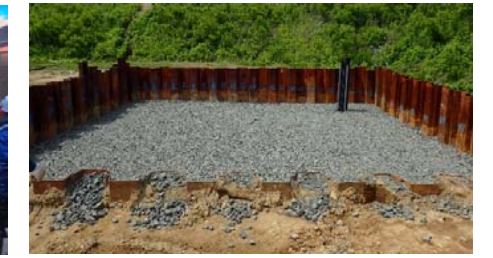
砂利充填後の状況

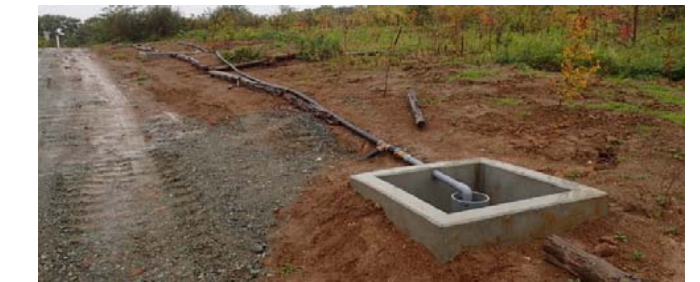
### 注水井戸及び注水配管

外観

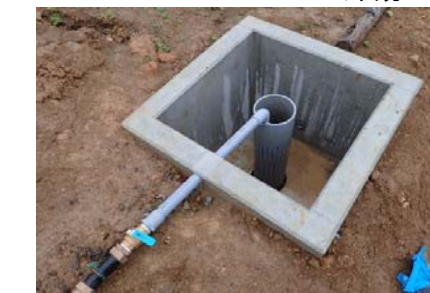
注水井戸柵内部の状況

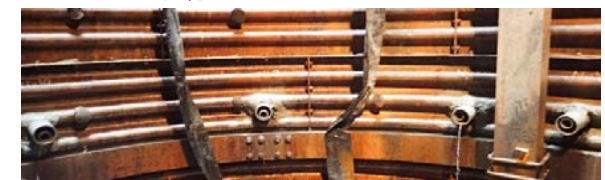
### 集水井戸及び横ボーリング

横ボーリングの状況
