## 現場付近の沢で確認された油膜様物質調査結果について

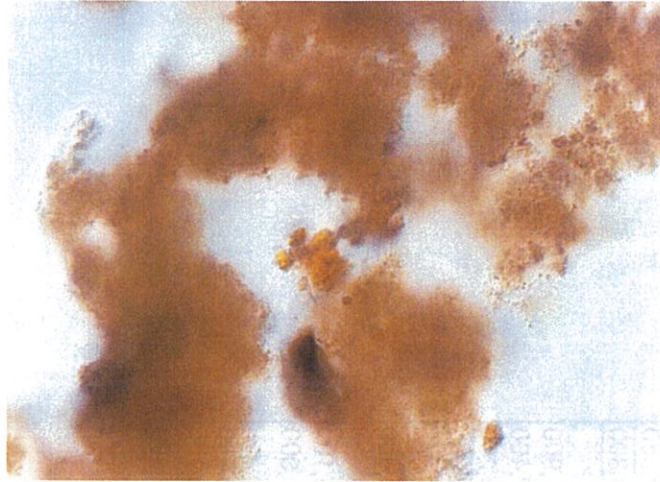
- 油膜と疑われた水面の膜状の物質の確認のため、四塩化炭素抽出物質の分析を行った結果、不検出であったことから、油分では無いことが確認された。
- 細菌検査の結果、水酸化第二鉄が沈着した3種類の鉄細菌(シデロカプサ:図2、レプトスリックス:図3、ガリオネラ:図4)が確認された。

したがって、油膜と疑われた水面の膜状物質は、鉄細菌由来による「水酸化第二鉄」の微粒子状のコロイド状物質が凝集し生成したものと考えられる。

図2：鉄細菌（シデロカプサ）

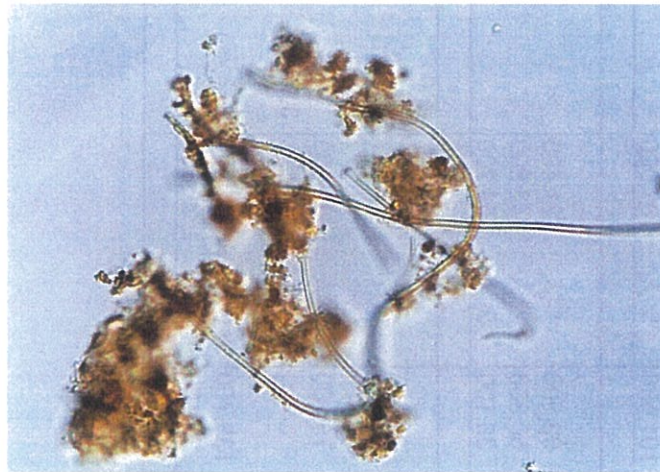
図3：鉄細菌（レプトスリックス）

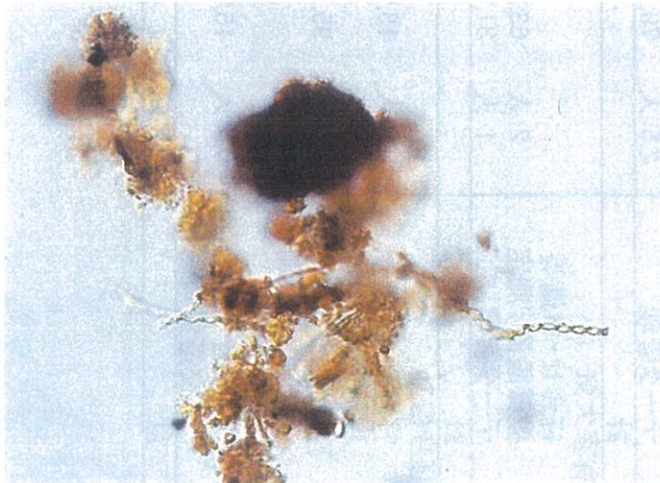
図4：鉄細菌（ガリオネラ）
