試験植樹モニタリング調査結果（平成24年6月1日実施）

資料6

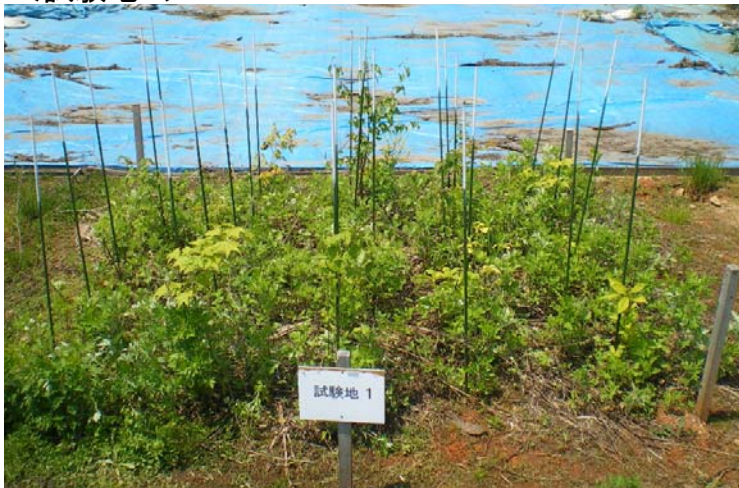
## <試験地1>

○条件 ローム層と軽石層の混合、施肥あり

肥料分やや不足 ・やや水分過多 ・平成22年秋植えの中での生育状況は1番  
肥料分不足のため全体的に葉の色がやや薄い。

- ・日照十分
- ・枯死2本、雪折れ2本、シラカンバの生育が良好。

- ・日照十分
- ・雪折れによる瀕死が1本、雪折れが6本。特に生育が優れている苗木はない。

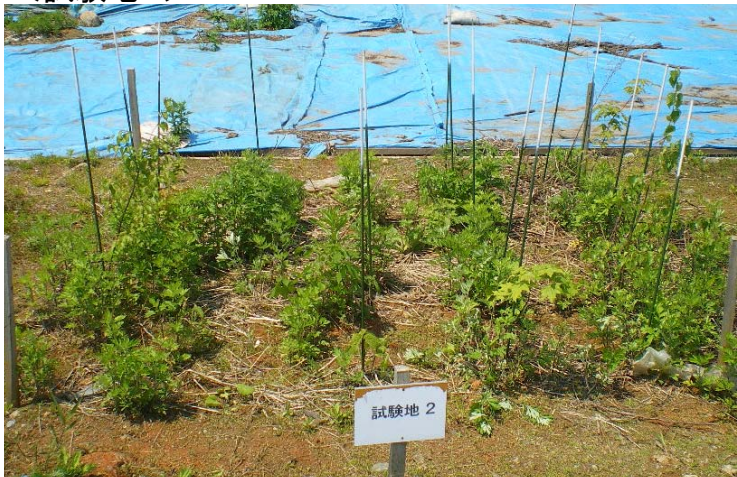
## <試験地2>

○条件 ローム層と軽石層の混合、施肥なし

肥料分やや不足 ・やや水分過多 ・平成22年秋植えの中での生育状況は2番  
肥料分不足のため全体的に葉の色が黄色みがかっている。

- ・日照十分
- ・枯死1本、雪折れ1本、ブナ、イタヤカエデ、シラカンバの生育が良好。

- ・日照十分
- ・雪折れ3本。特に生育が優れている苗木はない。

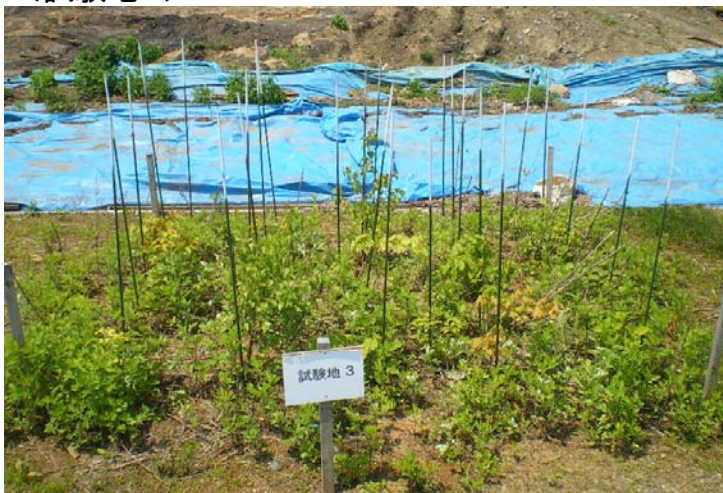
## <試験地3>

○条件 ローム層単独、施肥あり

肥料分不足 ・水分不足 ・平成22年秋植えの中での生育状況は3番  
肥料分不足のため全体的に葉の色が黄色みがかっている。

- ・日照十分
- ・雪折れによる瀕死が2本、ハウチワカエデ、シラカンバの生育が良好。

- ・日照十分
- ・枯死1本、雪折れによる瀕死が1本、雪折れ2本。特に生育が優れている苗木はない。

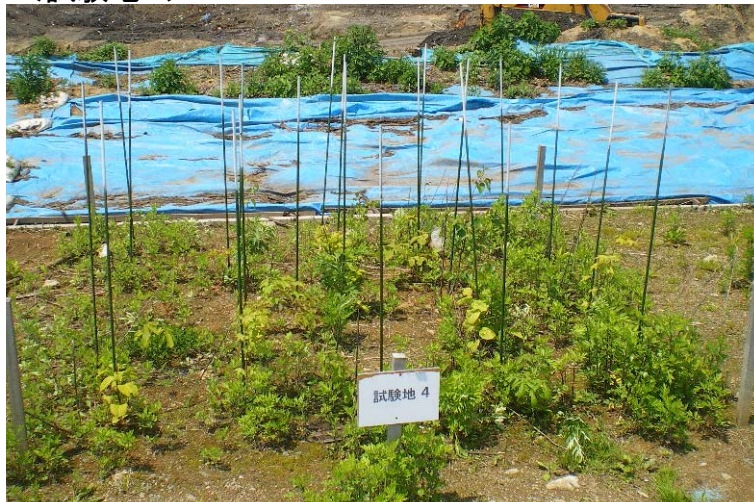
## <試験地4>

○条件 ローム層単独、施肥なし

肥料分不足 ・水分不足 ・平成22年秋植えの中での生育状況は4番  
肥料分不足のため全体的に葉の色が黄色みがかっている。

- ・日照十分
- ・雪折れ2本、特に生育が優れている苗木はない。

- ・日照十分
- ・雪折れ4本、特に生育が優れている苗木はない。

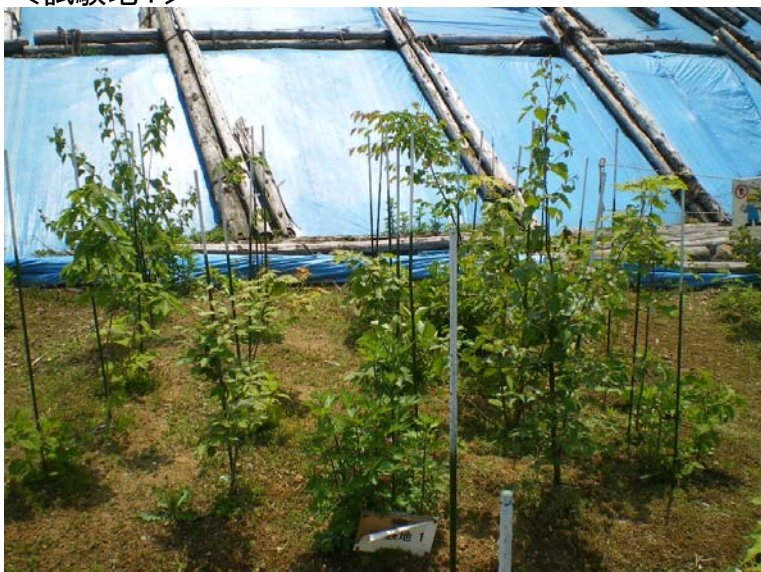
<試験地1>

○条件 火山灰質ローム層単独、施肥なし

ポット内の肥料が十分 ・水分十分 ・良好

- ・日照十分
- ・雪折れ1本、良好

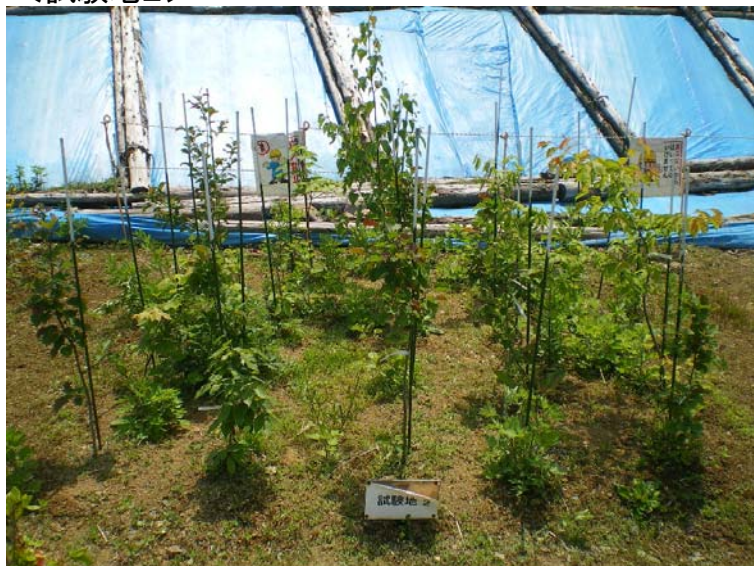
<試験地2>

○条件 火山灰質ローム層、施肥なし

ポット内の肥料が十分 ・水分十分 ・良好

- ・日照十分
- ・雪折れ2本、良好

- ・日照十分
- ・雪折れ1本、良好

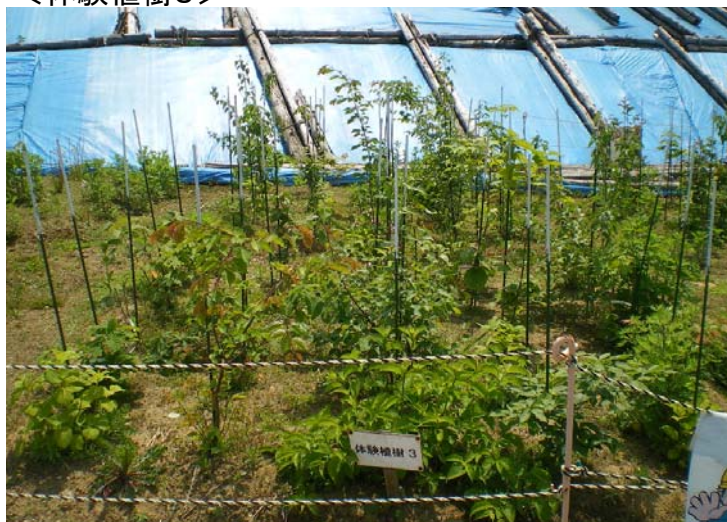
<体験植樹3>

○条件 火山灰質ローム層単独、施肥あり

ポット内の肥料が十分 ・水分十分 ・良好

- ・日照十分
- ・良好

- ・日照十分
- ・害虫による食害1本、その他良好

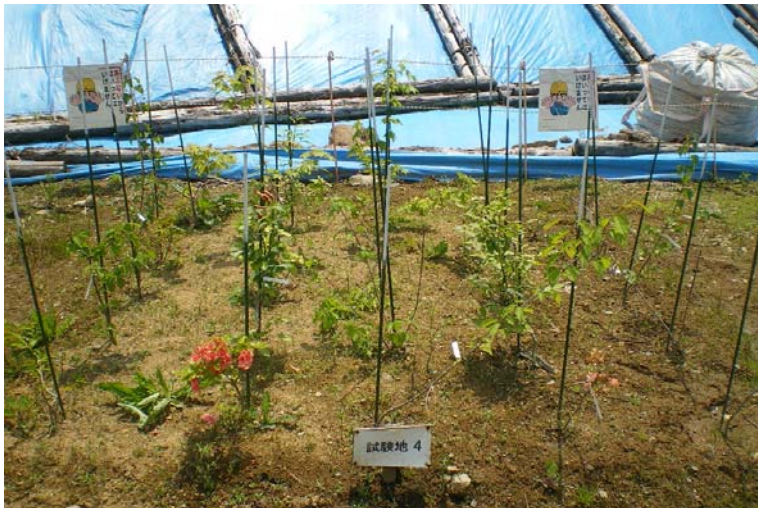
<試験地4>

○条件 火山灰質ローム層、施肥なし

ポット内の肥料が十分 ・水分過多

- ・日照十分
- ・排水不良・雪折れによる瀕死が3本

- ・日照十分
- ・排水不良による瀕死が2本、雪折れ・食害が1本、雪折れ3本
