## 試験植樹モニタリング調査結果

### 1 目的

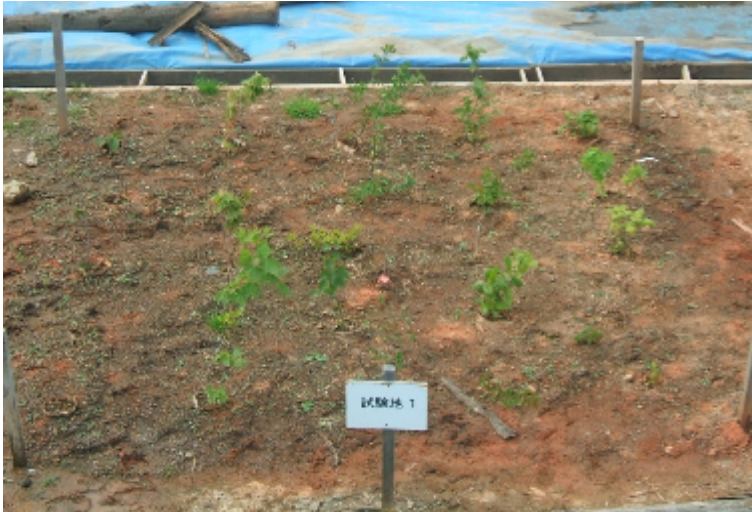
【試験地1】

H22.10.21に実施した試験地造成の結果、当該試験地全体が畝のように地表面よりも7~8cm高くなっているため、ポット周辺の排水が良好と見られる。

土壌は適度に湿っている状態。

26本の苗木のうち枯死したものはなく全て生育している。ただし、冬期間に雪折れしたものが12本ある。

他の試験地と比較して、樹勢、葉の色が良好で、多数の雑草が侵入し始めており、現時点では最も生育状態が良い。

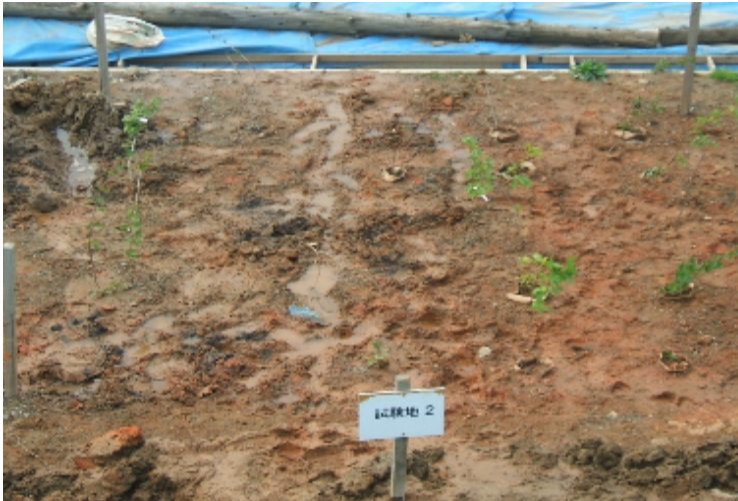
【試験地2】

当試験地の土壌(ローム層)は他の試験地と比較して粘性が非常に高く排水が悪い状態で、試験地内には水たまりがあり、ポットが水に浸かっている苗木が複数見られる。雑草の侵入は全くない。

26本の苗木のうち、生育しているものが19本、枯死したものが6本となっている。

生育しているもののうち、冬期間に雪折れしたものが5本、生育不良が2本となっている。

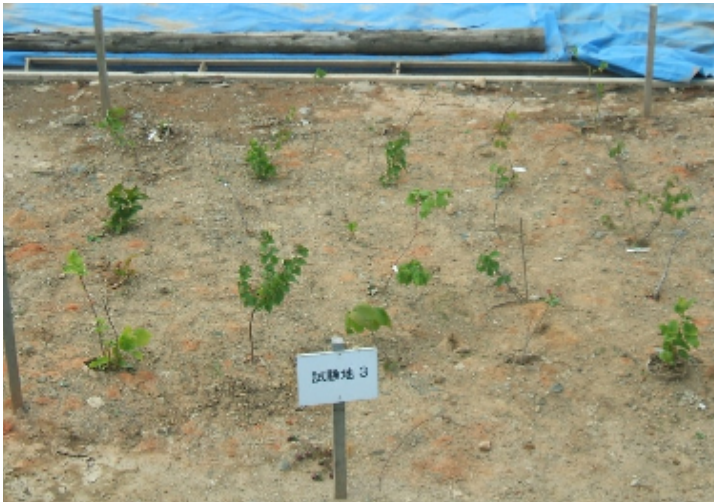
【試験地3】

当試験地の土壌(ローム層)は粘性が低いため排水性が高く、試験地全体が乾燥している。雑草の侵入はほとんどない。

26本の苗木のうち枯死したものはなく、全て生育している。

ただし、冬期間に雪折れしたものが11本、生育不良が5本となっている。

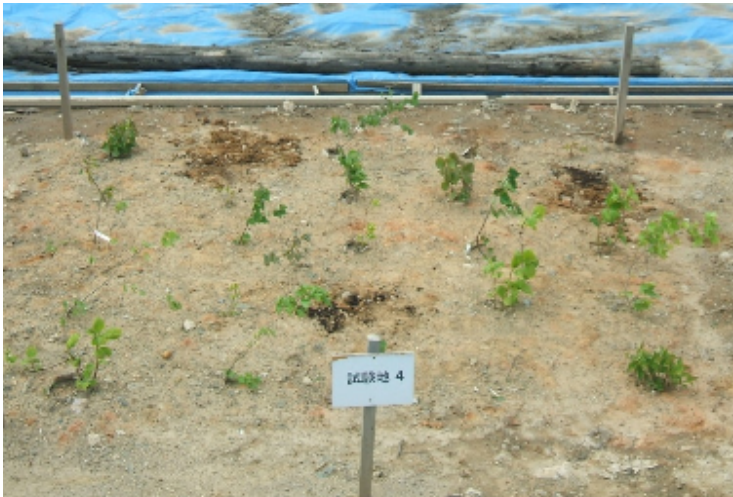
【試験地4】

当試験地の土壌(ローム層)は粘性が低いため排水性が高く、試験地全体が乾燥している。雑草の侵入はほとんどない。

26本の苗木のうち生育しているものが25本、枯死したものが1本となっている。

生育しているもののうち、冬期間に雪折れしたものが15本、生育不良が4本となっている。
