## 試験植樹モニタリング調査結果及び秋の試験植樹

### 1 試験植樹モニタリング調査結果

平成 23 年 8 月 10 日(水)に、平成 22 年秋及び平成 23 年春に実施した試験植樹について、植栽手法の違いに応じた苗木の生育状況を把握するためにモニタリング調査を実施した。

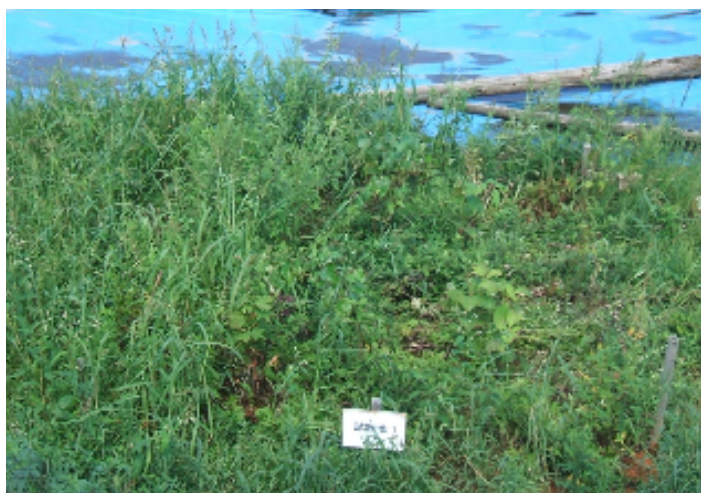
## <試験地1>

排水が良好。土壌は適度に湿っている状態。

ヨモギや周辺から種子が侵入したと思われる牧草類が繁茂し苗木が見えない状態だが、現時点では日照不足による樹勢の衰退等の影響は見られない。

26本の苗木全てが生育している。冬期間の雪折れが多かったが、樹種や高木・低木に関わらず樹高の伸長が著しく生育状態が良好である。

試験地毎の生育状態としては最も良い。

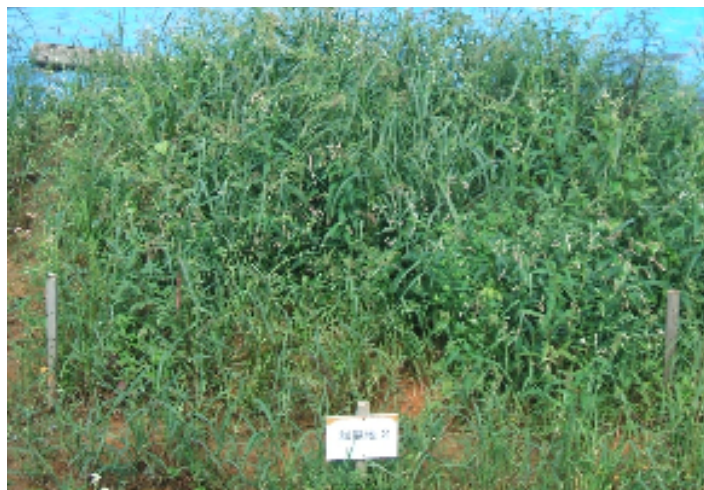
## <試験地2>

水たまりが見られるほどではないが、排水が不良となっている。

ヨモギや周辺から侵入した種子による雑草が繁茂し苗木が見えない状態で、日照不足により苗木の樹勢が衰退していく等の影響が出始めている。

25本の苗木のうち、生育しているものが16本、枯死したものが9本(うち、今回のモニタリングで枯死と認められたものが3本)となっている。

枯死した苗木が4試験地中最も多いが、生育している苗木の伸長は良好であり、樹種、高木・低木による明らかな生長の違いは見られない。

試験地毎の生育状態としては2番目に良い。

2 - 25 エゾアジサイ	低木	36	--	--	水分過多による根腐れのための枯死と推定

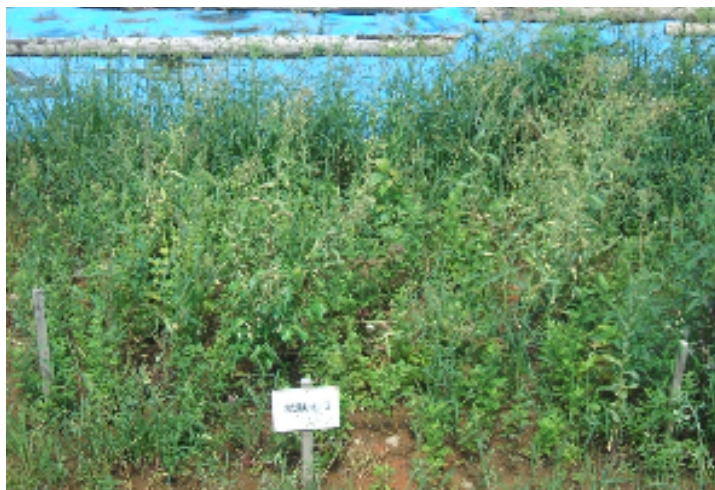
## <試験地3>

試験地全体が乾燥しており、水分不足の影響で試験地1、2と比較して生長が遅く、樹勢がやや劣っている。現時点では水枯れの傾向は見られない。

雑草が侵入してきているが、試験地1、2ほどは繁茂していない。

26本の苗木の全てが生育している。苗木の伸長は良好であり、樹種、高木・低木による生長の違いは見られない。

試験地毎の生育状態としては3番目。

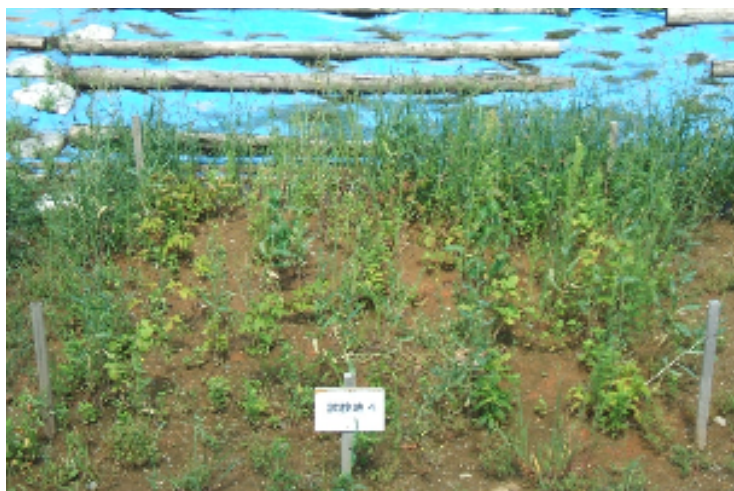
## <試験地4>

試験地全体が乾燥しており、水分不足の影響で試験地1、2と比較して生長が遅く樹勢が劣っている。現時点では水枯れの傾向は見られない。

雑草が侵入してきているが、4試験地の中で最も少ない。

26本の苗木のうち、生育しているものが21本、枯死したものが4本(うち、今回のモニタリングで枯死と認められたものが2本)となっている。

生育している苗木の伸長は良好であり、樹種、高木・低木による生長の違いは見られない。

試験地毎の生育状態としては4番目。

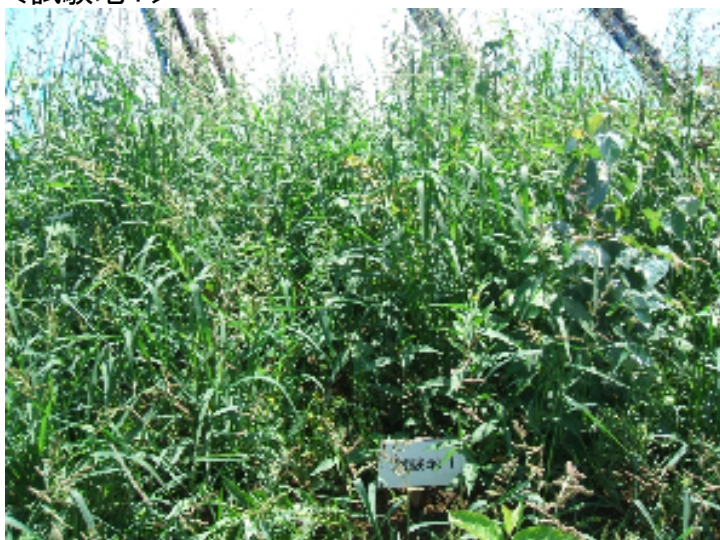
<試験地1>

試験地がゆるやかに傾斜していること、排水良好な土質であるため乾燥している。今後のモニタリングでは乾燥の影響が現れる可能性がある。

雑草が多数侵入しており、苗木が確認しにくい状態となっている。

25本の苗木は全て生育している。特にシラカンバ、イタヤカエデ、タニウツギの樹高の伸長が顕著である。

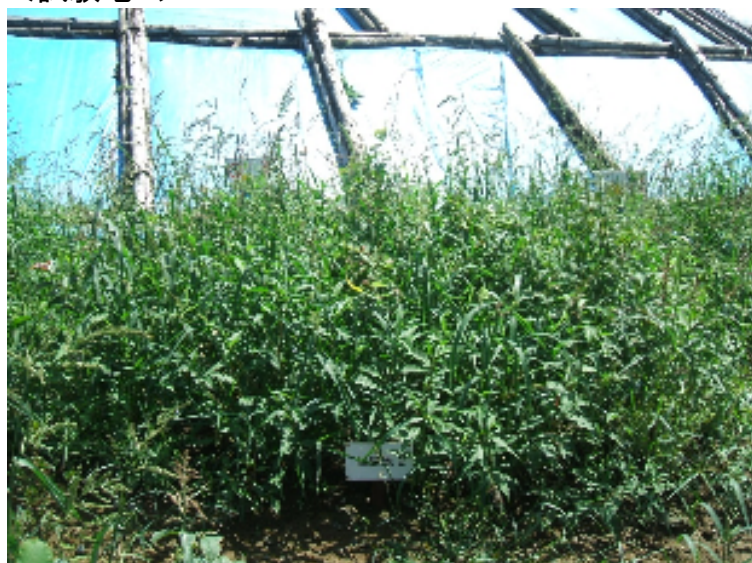
<試験地2>

試験地がゆるやかに傾斜していること、排水良好な土質であるため乾燥している。今後のモニタリングでは乾燥の影響が現れる可能性がある。

雑草が多数侵入しており、苗木が確認しにくい状態となっている。

25本の苗木は全て生育している。現在のところ、ハンノキを植栽したことによる他の樹種に対する生育促進等の影響は見られない。

シラカンバ、タニウツギの樹高の伸長が顕著である。

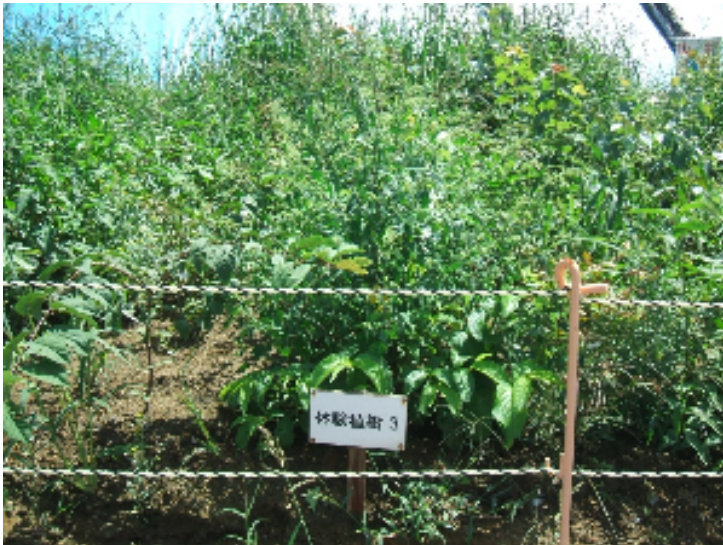
<体験植樹3>

試験地がゆるやかに傾斜していること、排水良好な土質であるため乾燥している。今後のモニタリングでは乾燥の影響が現れる可能性がある。

雑草が侵入し始めているが試験地1、2と比較して少ない。

25本の苗木は全て生育しているが、ミズナラ2本の葉にうどんこ病が発生している。

シラカンバ、イタヤカエデ、ヤマザクラ、タニウツギの樹高の伸長が顕著である。

※うどんこ病:糸状菌が孢子により飛散し、萌芽期から葉の形成期の新葉に付着して繁殖する。すぐに枯死に至る病気ではないが、樹木全体に蔓延すると樹勢が低下する。防除するためには殺菌剤が有効であり、落葉期に葉を焼却処理すると次年度の発生が抑制される。
