令和 8 年 9 月 1 日  
日本原燃株式会社

## 原子燃料サイクル事業の現在の状況について

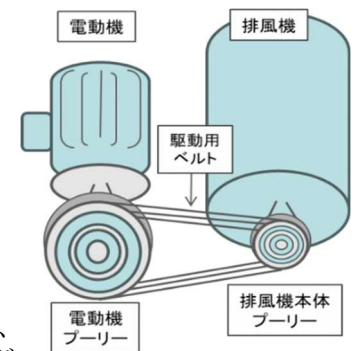
排風機 A 概要図

| 事象概要 | <p>再処理事業所ウラン・プルトニウム混合脱硝建屋(管理区域内)において、塔槽類廃ガス処理設備(※1)の排風機 B から排風機 A に運転を切り替えたところ、排風機 A において電動機と排風機をつなぐ駆動用ベルト(以下、「ベルト」という。)のたわみを確認したことから、運転を排風機 B に戻した。</p> <p>排風機 A についてベルトカバーを外し状態を確認した結果、5 本あるベルトのうち、プーリー(※2)の一番外側の溝を通るベルトが外れていたことから、17 時 40 分に排風機 A の異常(設備に求められる状態を満足していない)と判断した。</p> <p>その後、排風機 A のベルト 5 本すべてを交換し試運転したところ、プーリーの一番外側の溝を通るベルトにわずかな浮き上がりがみられ、ベルト 5 本の張力が均一でないことを確認した。そのため、排風機本体プーリー及び電動機プーリーについて、専用ゲージを用いて溝の状態確認を追加で実施し、ベルトが外れた一番外側の溝に摩耗があることを確認したことから排風機 A の分解点検・試運転を実施した。</p> <p>なお、排風機 A は、5 月 25 日に復旧しており、復旧するまで、排風機 B の運転を継続し、当該処理設備内の負圧を維持した。また、周辺環境への影響はない。</p> <p>(※1) 塔槽類廃ガス処理設備:放射性物質を含む溶液・廃液を貯蔵するタンク等からの廃ガスをフィルタ等で浄化し、主排気筒から排出するための設備<br/>(※2) プーリー:駆動用ベルトを通じて電動機の回転を排風機に伝える滑車</p> |
| 原因 | <p>排風機 A のベルト 5 本すべてを交換し試運転したところ、プーリーの一番外側の溝を通るベルトにわずかな浮き上がりがみられ、ベルト 5 本の張力が均一でないことを確認した。</p> <p>そのため、排風機本体プーリー及び電動機プーリーについて、専用ゲージを用いて溝の状態を調査したところ、ベルトが外れた一番外側の溝に摩耗があることを確認した。</p> <p>以上のことから、排風機 A は、プーリーの一番外側の溝が摩耗し、溝の横幅が広がったことで、運転時にベルトが振動し、外れたと推定した。</p> <p>プーリーの一番外側の溝の横幅が広がった直接の原因は、張力調整時の負荷(※3)と運転時の負荷であり、徐々に摩耗が進んだものと考えられる。</p> <p>(※3) 電動機と排風機の軸は完全に平行ではないため調整が必要となる</p> |

| 対応 | <p>排風機 A についてはベルト及びプーリーを交換した上で分解点検・試験運転を実施し、5 月 25 日に復旧した。</p> <p>再発防止対策として、これまでの分解点検では、要領書に沿ってプーリーの溝の摩耗度合いを目視確認していたが、今回の原因調査結果を踏まえ、今後の分解点検では測定ゲージを使用し、溝の摩耗度合いを確認することとした。併せてその旨要領書に取り込むとともに、交換目安(プーリーの溝の摩耗により判断)を点検計画に反映した。(要領書への反映:7 月 16 日完了、点検計画書への反映:7 月 8 日完了)</p> <p>また、排風機を立ち上げる前に、ベルトの状態を直接、目視および触診で確認できるよう、ベルトカバーに点検口を設置する。(2026 年 10 月下旬設置予定)</p> <p>水平展開として、再処理工場内にある廃ガス処理系の排風機のうち、ベルトを有している排風機 35 台についても専用ゲージを使用し、溝の摩耗度合いを確認するよう、要領書に取り込むとともに、交換目安(プーリー溝の摩耗により判断)を点検計画に反映する。また、35 台のうち 4 台についてベルトの状態を目視および触診ができない状態であったため、ベルトカバーへ点検口を設置する。(2027 年1月下旬を目途に設置予定)</p> |

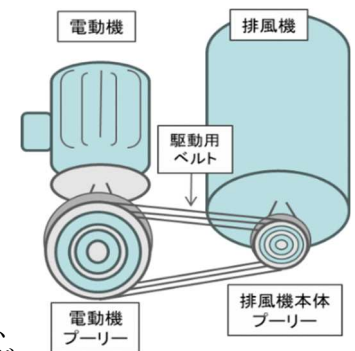
排風機 A 概要図

| 事象概要 | <p>再処理事業所ウラン・プルトニウム混合脱硝建屋(管理区域内)において、塔槽類廃ガス処理設備(※1)の排風機 B から排風機 A に運転を切り替えたところ、排風機 A において電動機と排風機をつなぐ駆動用ベルト(以下、「ベルト」という。)のたわみを確認したことから、運転を排風機 B に戻した。</p> <p>排風機 A についてベルトカバーを外し状態を確認した結果、5 本あるベルトのうち、プーリー(※2)の一番外側の溝を通るベルトが外れていたことから、17 時 40 分に排風機 A の異常(設備に求められる状態を満足していない)と判断した。</p> <p>その後、排風機 A のベルト 5 本すべてを交換し試運転したところ、プーリーの一番外側の溝を通るベルトにわずかな浮き上がりがみられ、ベルト 5 本の張力が均一でないことを確認した。そのため、排風機本体プーリー及び電動機プーリーについて、専用ゲージを用いて溝の状態確認を追加で実施し、ベルトが外れた一番外側の溝に摩耗があることを確認したことから排風機 A の分解点検・試運転を実施した。</p> <p>なお、排風機 A は、5 月 25 日に復旧しており、復旧するまで、排風機 B の運転を継続し、当該処理設備内の負圧を維持した。また、周辺環境への影響はない。</p> <p>(※1) 塔槽類廃ガス処理設備:放射性物質を含む溶液・廃液を貯蔵するタンク等からの廃ガスをフィルタ等で浄化し、主排気筒から排出するための設備<br/>(※2) プーリー:駆動用ベルトを通じて電動機の回転を排風機に伝える滑車</p> |
| 原因 | <p>排風機 A のベルト 5 本すべてを交換し試運転したところ、プーリーの一番外側の溝を通るベルトにわずかな浮き上がりがみられ、ベルト 5 本の張力が均一でないことを確認した。</p> <p>そのため、排風機本体プーリー及び電動機プーリーについて、専用ゲージを用いて溝の状態を調査したところ、ベルトが外れた一番外側の溝に摩耗があることを確認した。</p> <p>以上のことから、排風機 A は、プーリーの一番外側の溝が摩耗し、溝の横幅が広がったことで、運転時にベルトが振動し、外れたと推定した。</p> <p>プーリーの一番外側の溝の横幅が広がった直接の原因は、張力調整時の負荷(※3)と運転時の負荷であり、徐々に摩耗が進んだものと考えられる。</p> <p>(※3) 電動機と排風機の軸は完全に平行ではないため調整が必要となる</p> |

| 対応 | <p>排風機 A についてはベルト及びプーリーを交換した上で分解点検・試験運転を実施し、5 月 25 日に復旧した。</p> <p>再発防止対策として、これまでの分解点検では、要領書に沿ってプーリーの溝の摩耗度合いを目視確認していたが、今回の原因調査結果を踏まえ、今後の分解点検では測定ゲージを使用し、溝の摩耗度合いを確認することとした。併せてその旨要領書に取り込むとともに、交換目安(プーリーの溝の摩耗により判断)を点検計画に反映した。(要領書への反映:7 月 16 日完了、点検計画書への反映:7 月 8 日完了)</p> <p>また、排風機を立ち上げる前に、ベルトの状態を直接、目視および触診で確認できるよう、ベルトカバーに点検口を設置する。(2026 年 10 月下旬設置予定)</p> <p>水平展開として、再処理工場内にある廃ガス処理系の排風機のうち、ベルトを有している排風機 35 台についても専用ゲージを使用し、溝の摩耗度合いを確認するよう、要領書に取り込むとともに、交換目安(プーリー溝の摩耗により判断)を点検計画に反映する。また、35 台のうち 4 台についてベルトの状態を目視および触診ができない状態であったため、ベルトカバーへ点検口を設置する。(2027 年1月下旬を目途に設置予定)</p> |

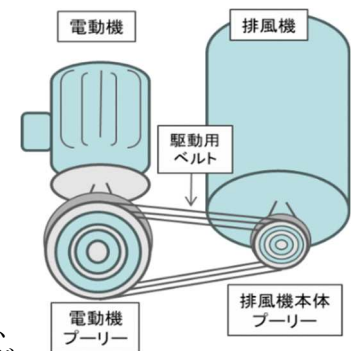
排風機 A 概要図

| 原因 | <p>排風機 A のベルト 5 本すべてを交換し試運転したところ、プーリーの一番外側の溝を通るベルトにわずかな浮き上がりがみられ、ベルト 5 本の張力が均一でないことを確認した。</p> <p>そのため、排風機本体プーリー及び電動機プーリーについて、専用ゲージを用いて溝の状態を調査したところ、ベルトが外れた一番外側の溝に摩耗があることを確認した。</p> <p>以上のことから、排風機 A は、プーリーの一番外側の溝が摩耗し、溝の横幅が広がったことで、運転時にベルトが振動し、外れたと推定した。</p> <p>プーリーの一番外側の溝の横幅が広がった直接の原因は、張力調整時の負荷(※3)と運転時の負荷であり、徐々に摩耗が進んだものと考えられる。</p> <p>(※3) 電動機と排風機の軸は完全に平行ではないため調整が必要となる</p> |

| 対応 | <p>排風機 A についてはベルト及びプーリーを交換した上で分解点検・試験運転を実施し、5 月 25 日に復旧した。</p> <p>再発防止対策として、これまでの分解点検では、要領書に沿ってプーリーの溝の摩耗度合いを目視確認していたが、今回の原因調査結果を踏まえ、今後の分解点検では測定ゲージを使用し、溝の摩耗度合いを確認することとした。併せてその旨要領書に取り込むとともに、交換目安(プーリーの溝の摩耗により判断)を点検計画に反映した。(要領書への反映:7 月 16 日完了、点検計画書への反映:7 月 8 日完了)</p> <p>また、排風機を立ち上げる前に、ベルトの状態を直接、目視および触診で確認できるよう、ベルトカバーに点検口を設置する。(2026 年 10 月下旬設置予定)</p> <p>水平展開として、再処理工場内にある廃ガス処理系の排風機のうち、ベルトを有している排風機 35 台についても専用ゲージを使用し、溝の摩耗度合いを確認するよう、要領書に取り込むとともに、交換目安(プーリー溝の摩耗により判断)を点検計画に反映する。また、35 台のうち 4 台についてベルトの状態を目視および触診ができない状態であったため、ベルトカバーへ点検口を設置する。(2027 年1月下旬を目途に設置予定)</p> |
