環境保全・再生工事データベース

事業名	ため池等整備事業	地区名	大別内	市町村名	青森市		
工種	用水路						
配慮事項区分	多様な生息・生育空間の確保(湾処)	施工年度	H19				
農業地域類型	***	地形勾配	1/100 ~ 1/1000				
事業による影響	3面張り水路に整備するため、魚類等の生息環境が失われる恐れがある。						
配慮施設に対する 保全対象生物の 選定及び選定理由	イワナ	現地調査で多く確認された地区の代表種であり、事業の影響を受けるも					
	カエル						
	ドジョウ						
保全対象生物の生活史等から見た配慮事項							
配慮施設の構造等 を検討する際に留意 した事項	なし。						
配慮施設の位置を 決定する際に留意 した事項	酸性水の用水が合流する前から施設を設置。農業水利施設としての機能が発揮されながら、維持管理にあまり支障を与えない位置とした。						
環境配慮5原則区分	最小化						
配慮施設の構造		施設の設計条件等					
施設名称	湾処	用水期間	代掻き期	***			
箇所数 延長	湾処10箇所(H20年度現在)		普通期	***			
			非灌漑期	***			
主要構造	鉄筋コンクリート大型フリューム	配慮施設の非灌漑期の 水の有無、確保状況			有り		
		水深(cm)		流速(m/s)		流量(m3/s)

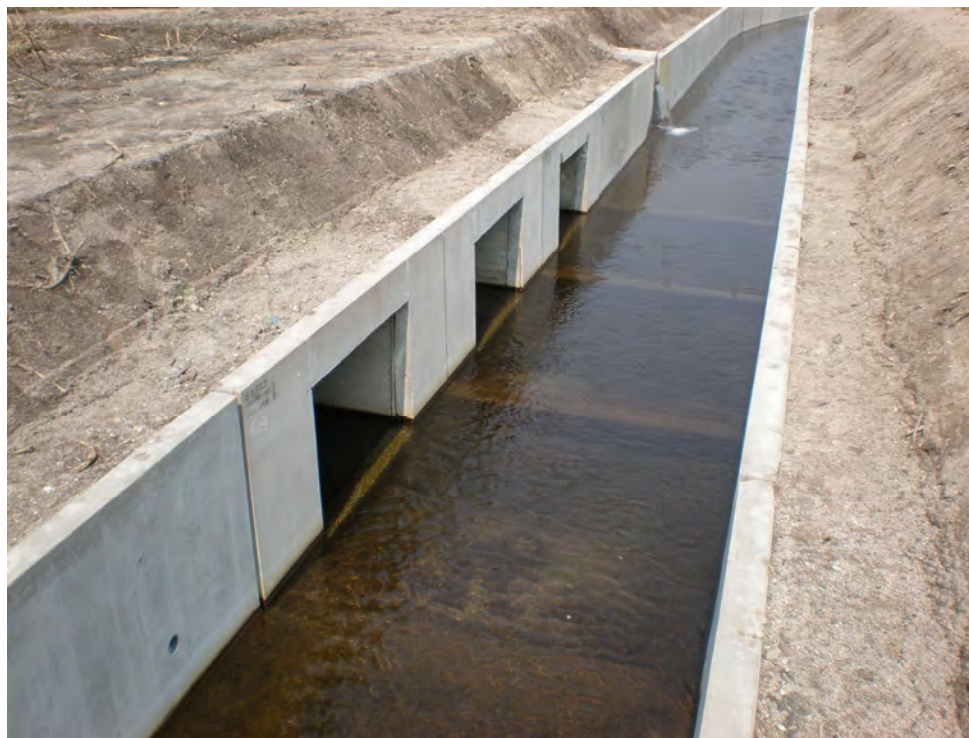
写真説明 鉄筋コンクリート大型フリューム B 1600*H 900の側面に既設の側溝を利用して湾処を設置した。

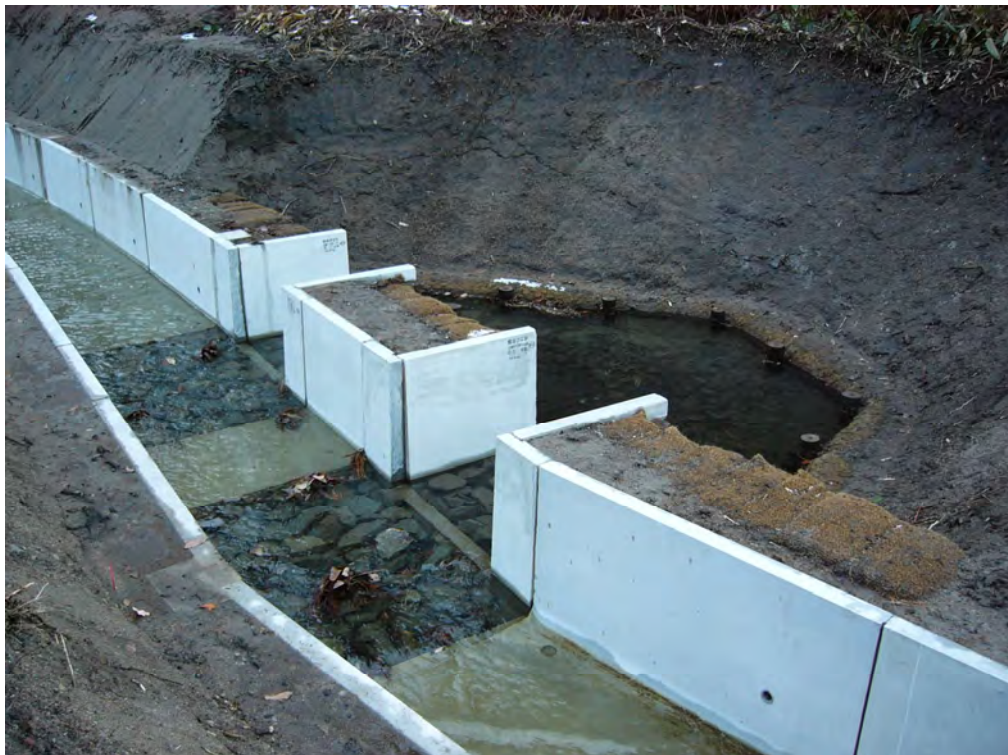
写真説明 鉄筋コンクリート大型フリューム B 1600*H900の側面に湾処を設置した。

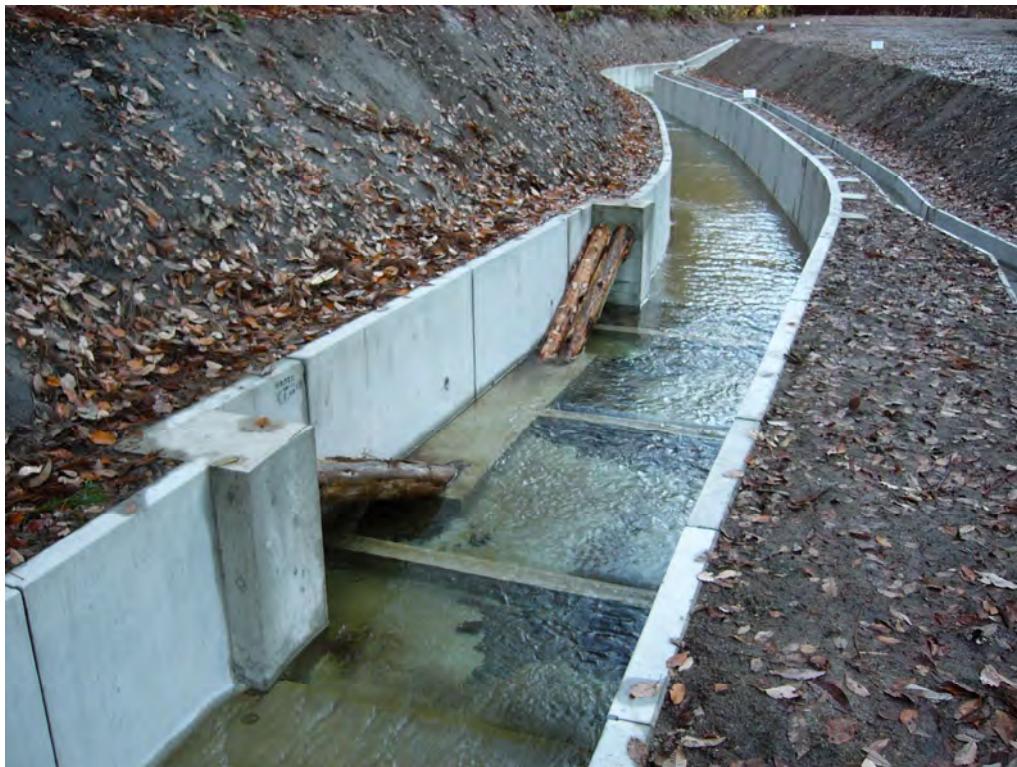
写真説明 鉄筋コンクリート大型フリーム B1900*H1100の側面に小動物が登るための木材を利用した湾処を設置した。

環境配慮施設の設計条件等の決定根拠・参考文献						
施設の構造・規模の決定根拠等					参考文献(引用、出典)	
対象魚種の体長や遊泳能力等を参考にして、排水路内の水理諸元(流速・水深)を検討し、構造・規模を決定した。					「環境との調和に配慮した設計事例」	
モニタリング						
区分	調査有無	調査の種類	時期	回数	調査方法	施設の状況
施工前	有	魚類調査 底生動物調査 生息環境調査	H18.6～10	3回	捕獲法(タモ・サデ網)	土水路
施工中	無し	***	***	***	***	***
施工後	有	魚類調査	H21 9～10	2回	捕獲法(タモ・サデ網・ セル瓶・ドウ)	特記事項なし
工事中 の一時的 避難	避難有無	避難対象生物				
	無し	***				
モニタリング 結果概要	施工前	調査の結果、スナヤツメ、イワナ、ドジョウ、フナ、カワニナの生息が確認された。				
	施工中	***				
	施工後	調査の結果、ウキゴリ類、ギンブナ、ヤゴ類、スナヤツメ、カワニナ、ドジョウ、カエル幼体、アメマス、ヤマアカガエル、ガムシ、ヒメゲンゴロウの生息が確認された。				
モニタリング結果 からの評価		<p>保全対象生物を始め、数多くの種が確認された本地区における環境配慮工事の効果は、保全対象生物の確認状況の視点からも大いに発揮していると考えられる。保全対象種以外の確認生物は、ウキゴリ類、ギンブナ、ヤゴ、スナヤツメ(青森県レッドリスト 重要希少野生生物)、カワニナ、ガムシである。施設の効果は確認されたものの、保全対象生物であるカエル類については、ヤマアカガエル1匹のみの確認であったことに関連して、施設構造の問題点を以下に記す。小動物が登ることを想定した丸太については、保全対象生物をカエル類としているものの、丸太と面壁との落差はカエル類への配慮を欠いている印象を受けた。この</p>

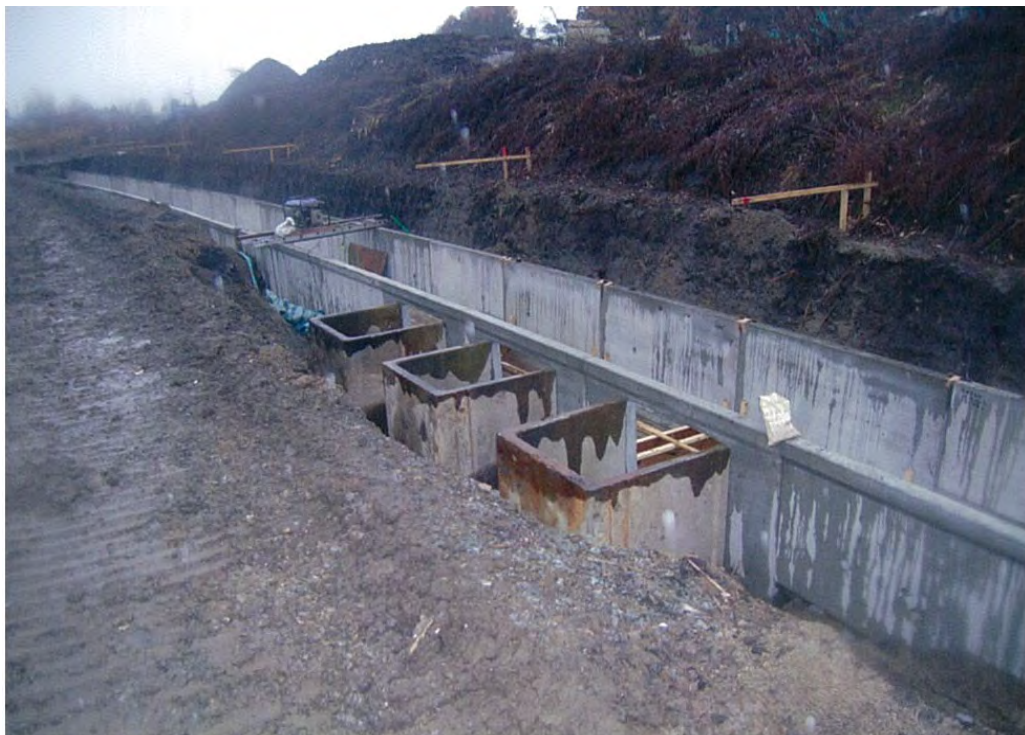
湾処 既設側溝取付状況

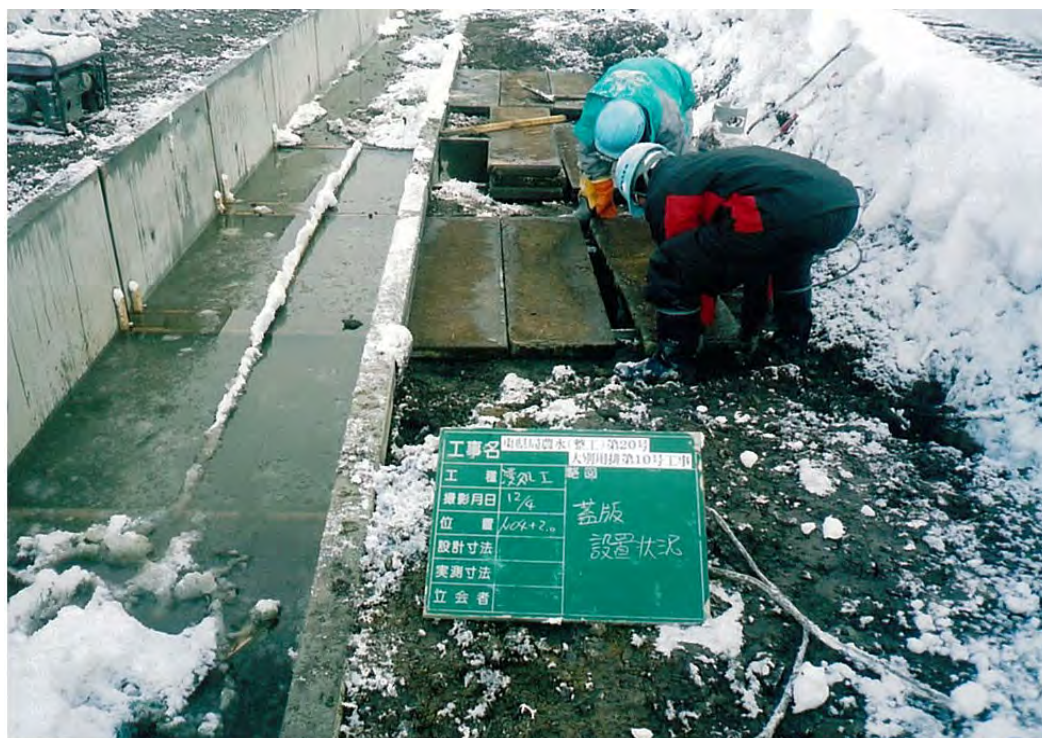
湾処 蓋版設置状況
