令和6年度県境不法投棄事案に係る周辺環境等モニタリング調査（水質）の結果について
～8月度～

青森・岩手県境に不法投棄された廃棄物による周辺環境への影響を把握するため県が実施している水質モニタリング調査の結果について、下記のとおりお知らせします。

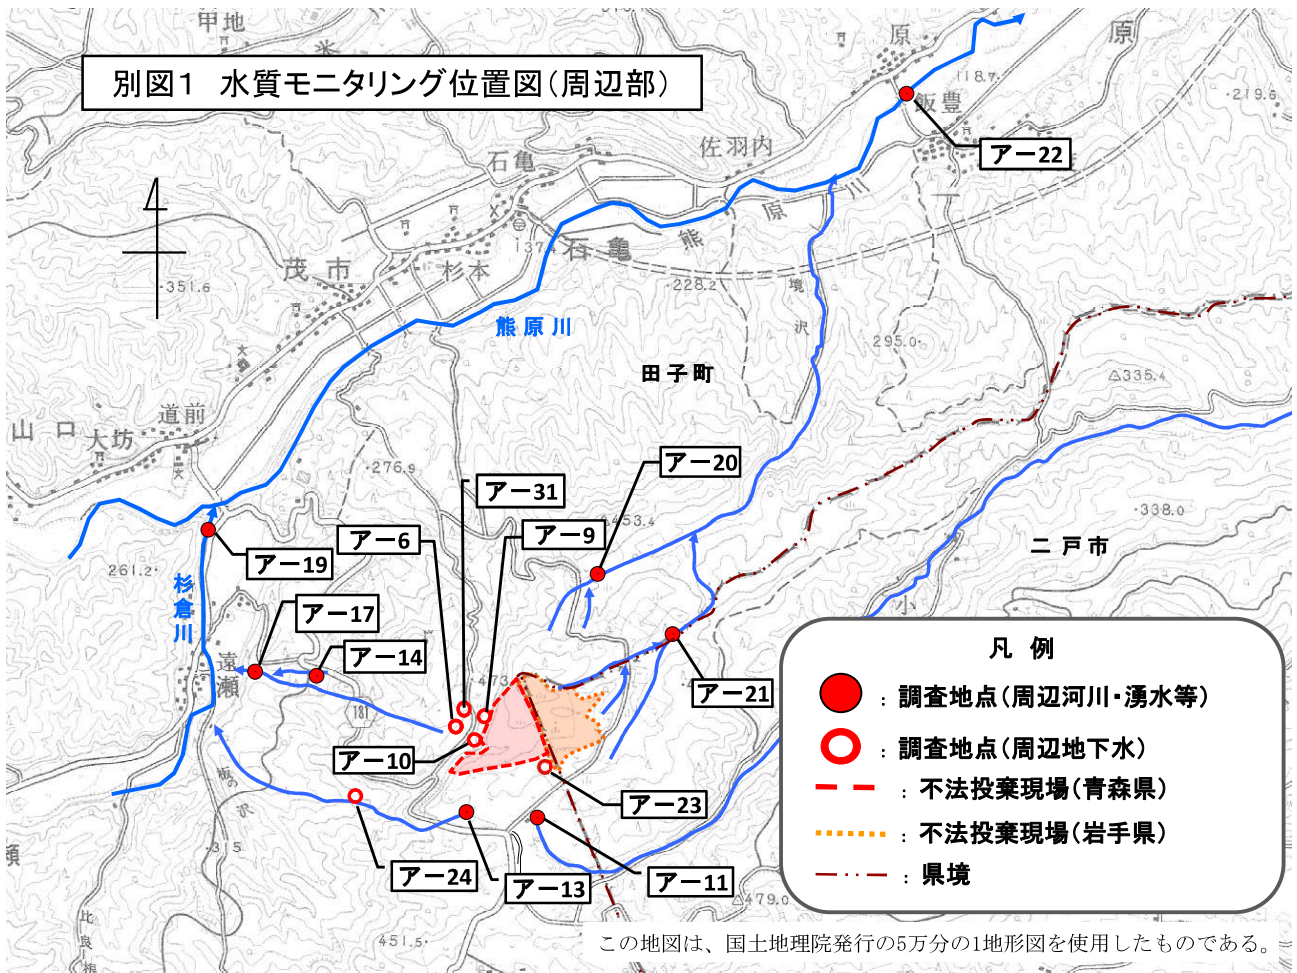
別図1 水質モニタリング位置図(周辺部)

①周辺河川、湧水等（別図1）

8地点について調査を実施したところ、環境基準値を超える値は検出されませんでした。

②周辺地下水（別図1）

6地点について調査を実施したところ、環境基準値を超える値は検出されませんでした。

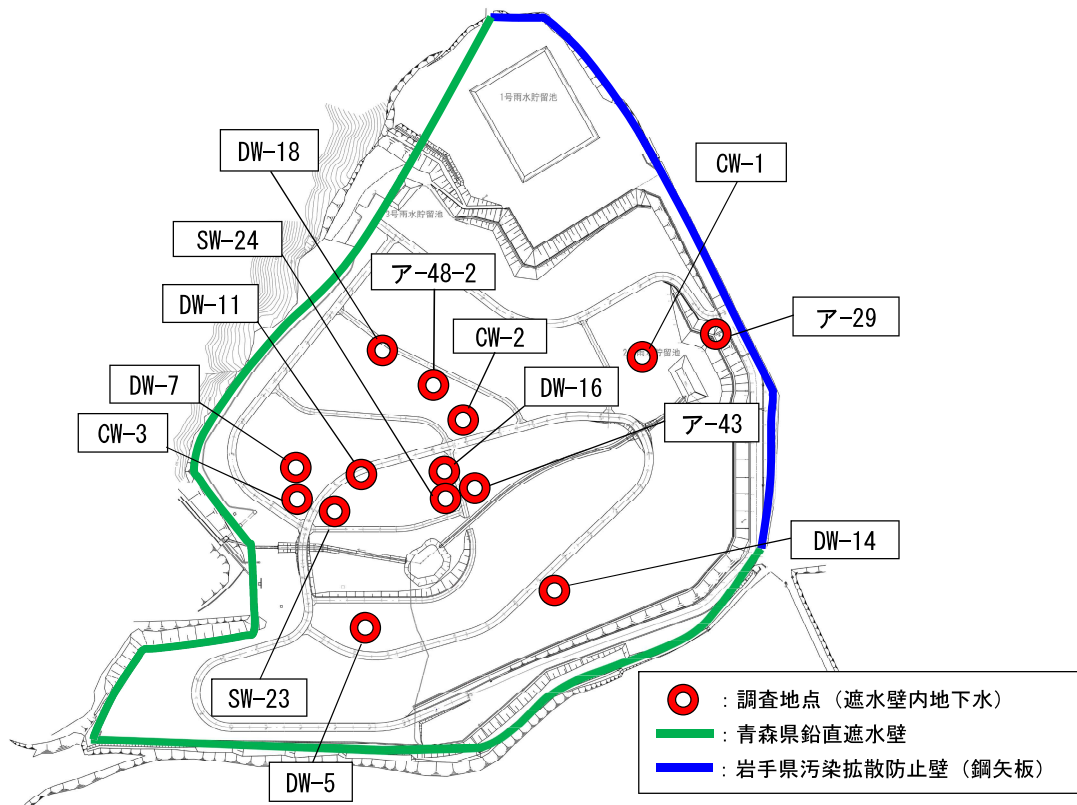
別図2 水質モニタリング位置図(遮水壁内)

③遮水壁内地下水（別図2～3）

15地点について調査を実施したところ、6地点で環境基準値を超える値が検出されました（基準超過地点は別表のとおり）。

区分	調査地点数	基準超過地点数	超過地点	超過項目	測定値	環境基準	過去の最大値
周辺河川・湧水等	8	0					
周辺地下水	6	0					
遮水壁内地下水	15	6	DW-5	1,4-ジオキサン	0.32	0.05以下	0.70 (R5.12)
			DW-7	1,4-ジオキサン	0.48	0.05以下	3.4 (H28.10)
			SW-24	1,4-ジオキサン	0.069	0.05以下	1.2 (H27.12)
			CW-2	1,4-ジオキサン	0.083	0.05以下	5.0 (H29.9)
			CW-3	1,4-ジオキサン	0.13	0.05以下	1.2 (H31.2)
			流末部	1,4-ジオキサン	0.079	0.05以下	0.36 (R3.7)
計	29	6

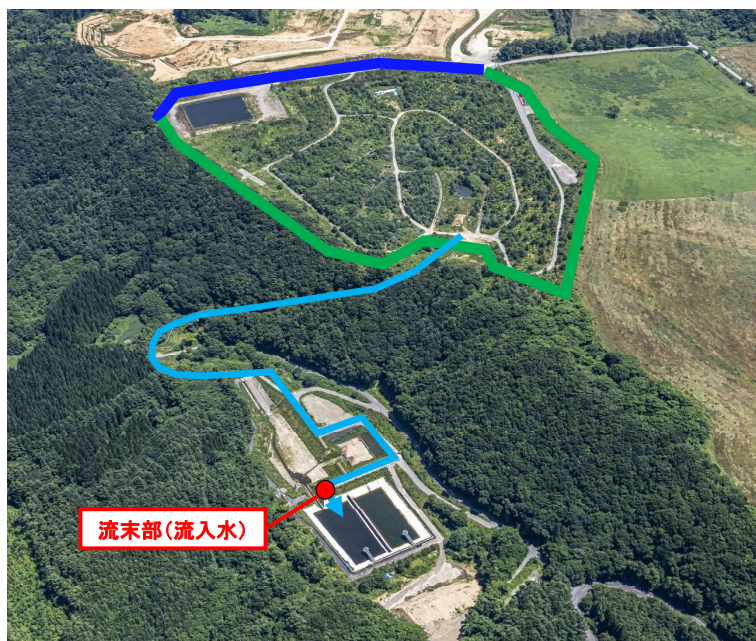
別図3 流末部(浸出水貯留池への流入水)の位置図

- : 調査地点
- : 青森県鉛直遮水壁
- : 岩手県汚染拡散防止壁(鋼矢板)
