令和6年度県境不法投棄事案に係る周辺環境等モニタリング調査（水質）の結果について
～10月度～

青森・岩手県境に不法投棄された廃棄物による周辺環境への影響を把握するため県が実施している水質モニタリング調査の結果について、下記のとおりお知らせします。

環境基準値超過地点一覧

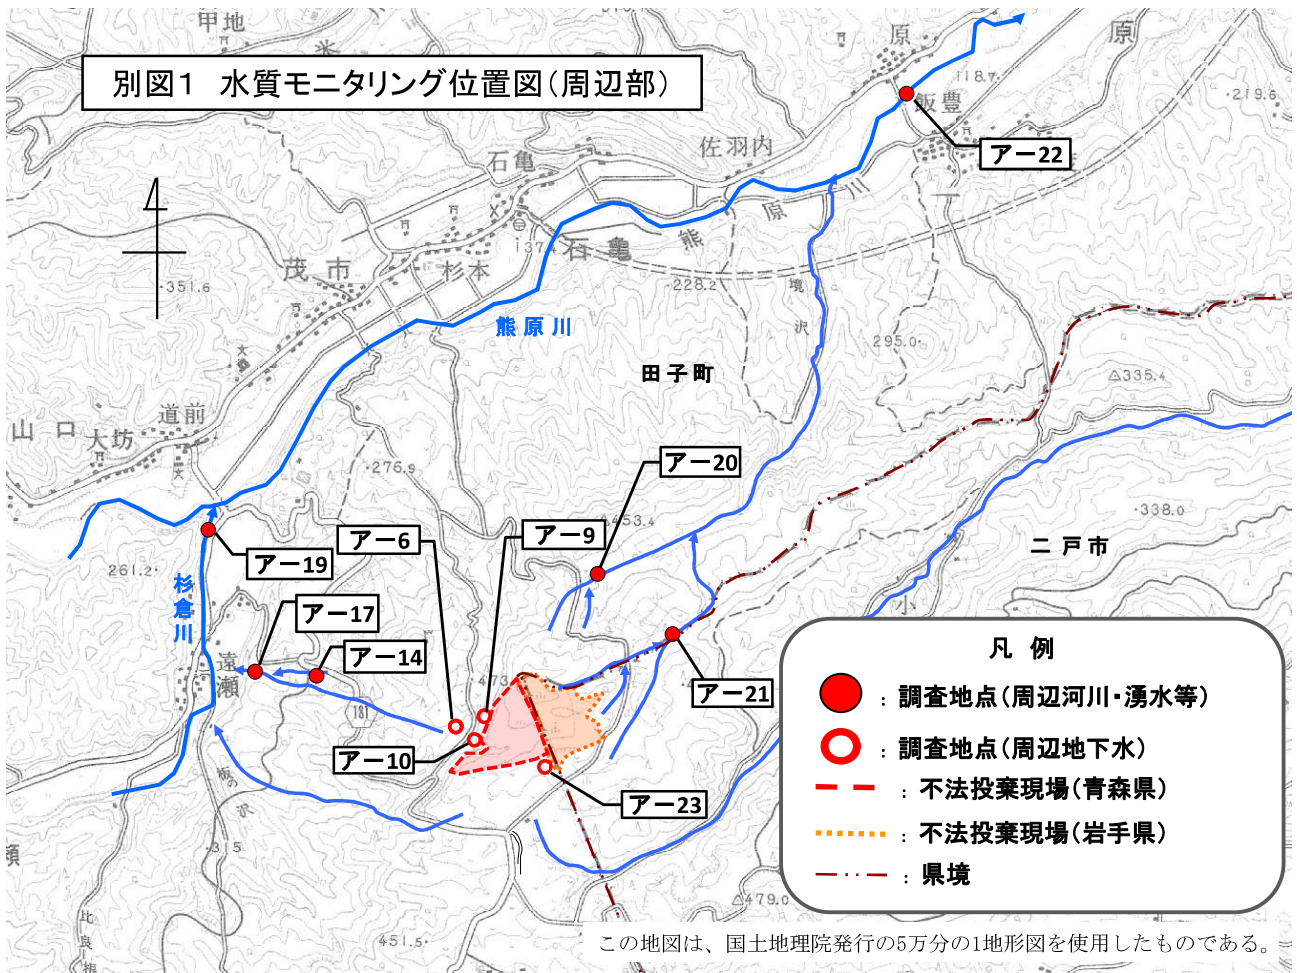
別図1 水質モニタリング位置図(周辺部)

①周辺河川、湧水等（別図1）

6地点について調査を実施したところ、環境基準値を超える値は検出されませんでした。

②周辺地下水（別図1）

4地点について調査を実施したところ、環境基準値を超える値は検出されませんでした。

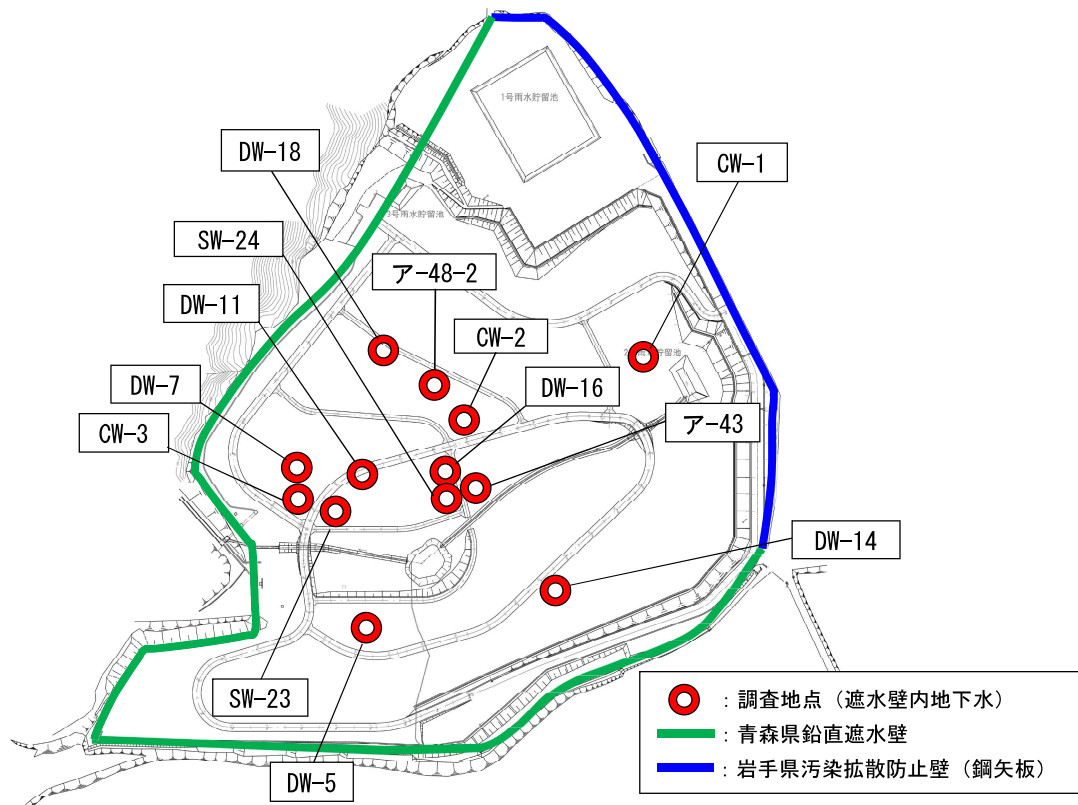
別図2 水質モニタリング位置図(遮水壁内)

③遮水壁内地下水（別図2～3）

14地点について調査を実施したところ、7地点で環境基準値を超える値が検出されました（基準超過地点は別表のとおり）。

区分	調査地点数	基準超過地点数	超過地点	超過項目	測定値	環境基準	過去の最大値
周辺河川・湧水等	6	0					
周辺地下水	4	0					
遮水壁内地下水	14	7	DW-5	1,4-ジオキサン	0.55	0.05以下	0.70 (R5.12)
			DW-7	1,4-ジオキサン	0.43	0.05以下	3.4 (H28.10)
			DW-16	1,4-ジオキサン	0.096	0.05以下	1.3 (H29.12)
			SW-24	1,4-ジオキサン	0.062	0.05以下	1.2 (H27.12)
			CW-2	1,4-ジオキサン	0.14	0.05以下	5.0 (H29.9)
			CW-3	1,4-ジオキサン	0.11	0.05以下	1.2 (H31.2)
			流末部	1,4-ジオキサン	0.14	0.05以下	0.36 (R3.7)
計	24	7
