## 地下水浄化設備の稼働状況

### 1. 地下水浄化対策工事の完了

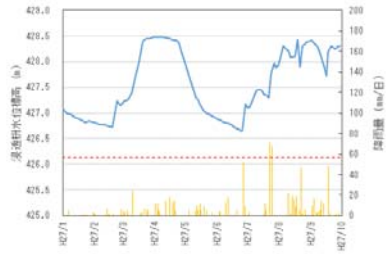
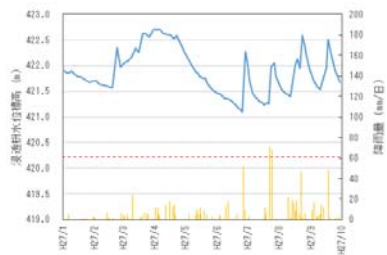
浸透枡33箇所のうち、10箇所で雨水の貯留状況を把握できるようになっており、渇水時期等、降雨が少なく浸透枡の貯留水が無くなる時には雨水貯留池から送水し、また、揚水量が少ない揚水井戸の付近にある浸透枡へ優先的に送水するなどして、地下水の涵養を図っている。

: 浸透枓内の水位標高
-

: 浸透枓底の標高
-

: 現場降雨量
