第3回 県境不法投棄現場原状回復対策推進協議会 資料

ラグーン周辺の地質構造と 地下水に関する調査結果

平成16年3月27日

青森県 県境再生対策室

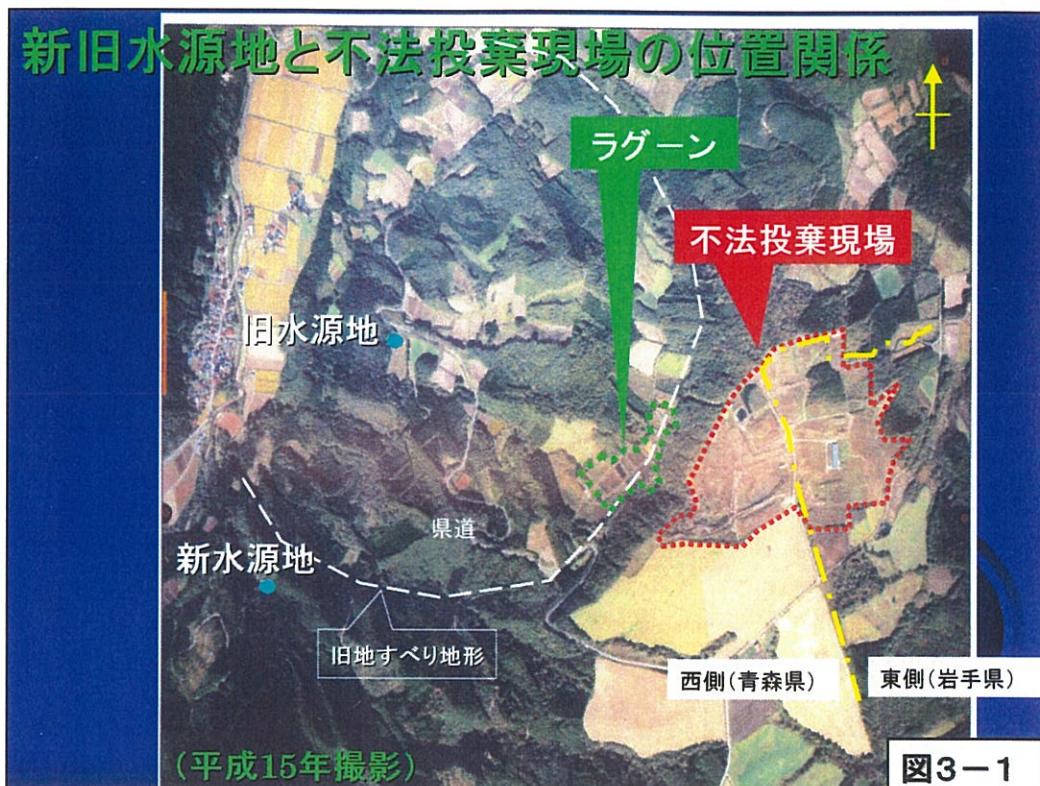
新旧水源地と不法投棄現場の位置関係

不法投棄現場の西側には急な斜面があり、これは旧地すべり地形の一部であると考えられています。また、ラグーンはこの急斜面を下りてすぐのところに位置し、旧水源地はさらにそこから下流側に位置し、写真に示したように、旧地すべり地形の中に位置します。

一方、新水源地は同じく不法投棄現場やラグーンの西側に位置しますが、旧地すべり地形の外側に位置します。

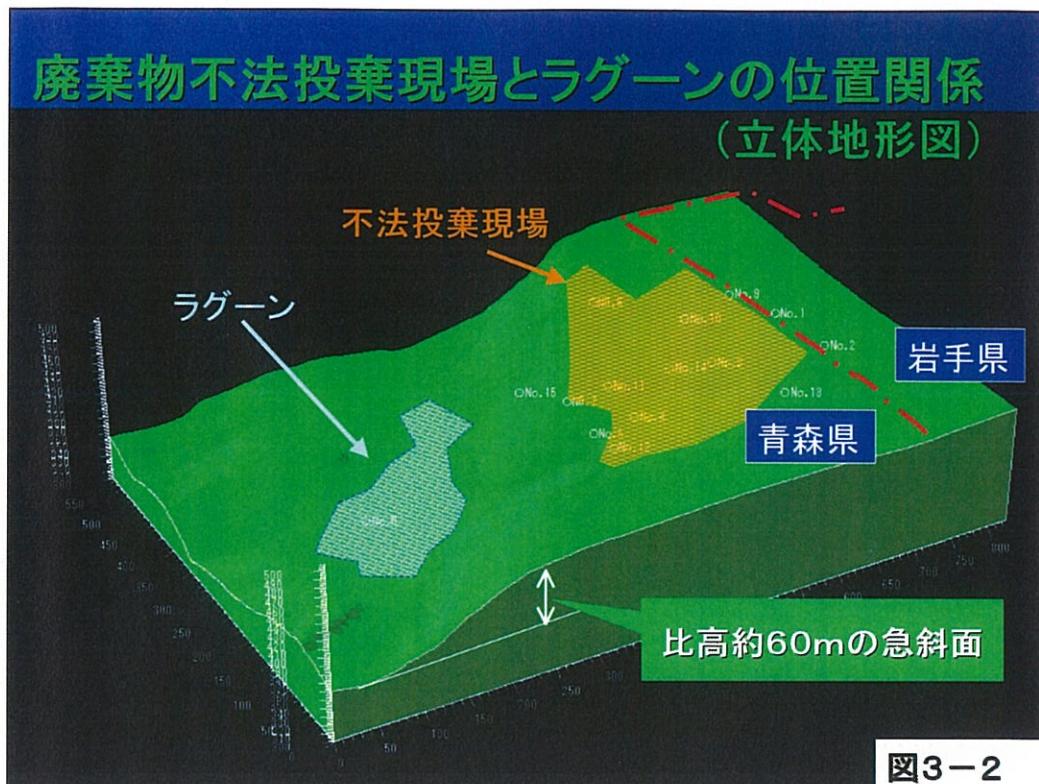
廃棄物不法投棄現場とラグーンの位置関係

不法投棄現場の西側には急斜面は、立体地形図で見るとこのようなイメージとなります。この斜面は、比高(標高差)約60mの急斜面となっています。

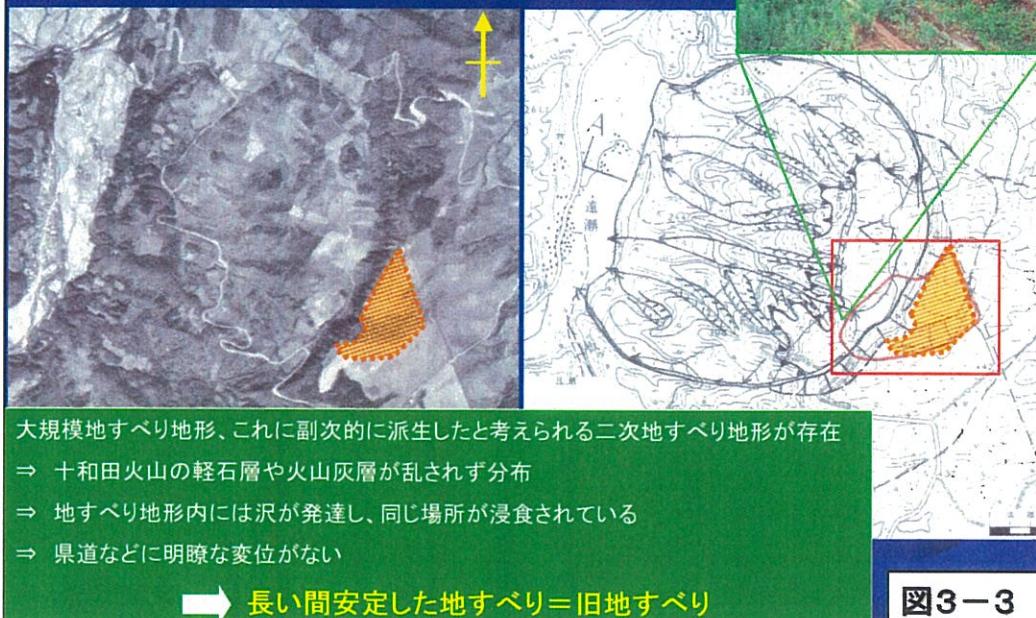
不法投棄現場周辺の地形状況

図3-3は、空中写真から地形的な特徴を読みとった図(地形判読図)です。

先述のように、不法投棄現場の西側の急斜面は、大規模な地すべり地形の一部であることが明らかとなりました。左図は現場付近の空中写真、右図はその地形判読図です。

地すべりは、一般に長期間にわたって繰り返し滑動することが知られていますが、この現場の地すべりに関しては、①十和田火山の軽石層や火山灰層が乱されず分布(継続的に動いていれば乱されるはず)、②地すべり地形内には沢が発達し、同じ場所が浸食されている(継続的に動いていれば、沢はすぐに崩れて埋積されるので発達しにくい)、③県道などに明瞭な変位がない(継続的に動いていれば、県道の舗装面にひび割れ等の変異が顕れるはずだがそれが認められない)...等の理由から、長い間安定した地すべり(=旧地すべり)であると考えられます。

一方、不法投棄現場内には、西側斜面下の大規模地すべりから派生した、小規模な地すべりのすべり面が通っていることが、この空中写真判読の結果から推定されました。

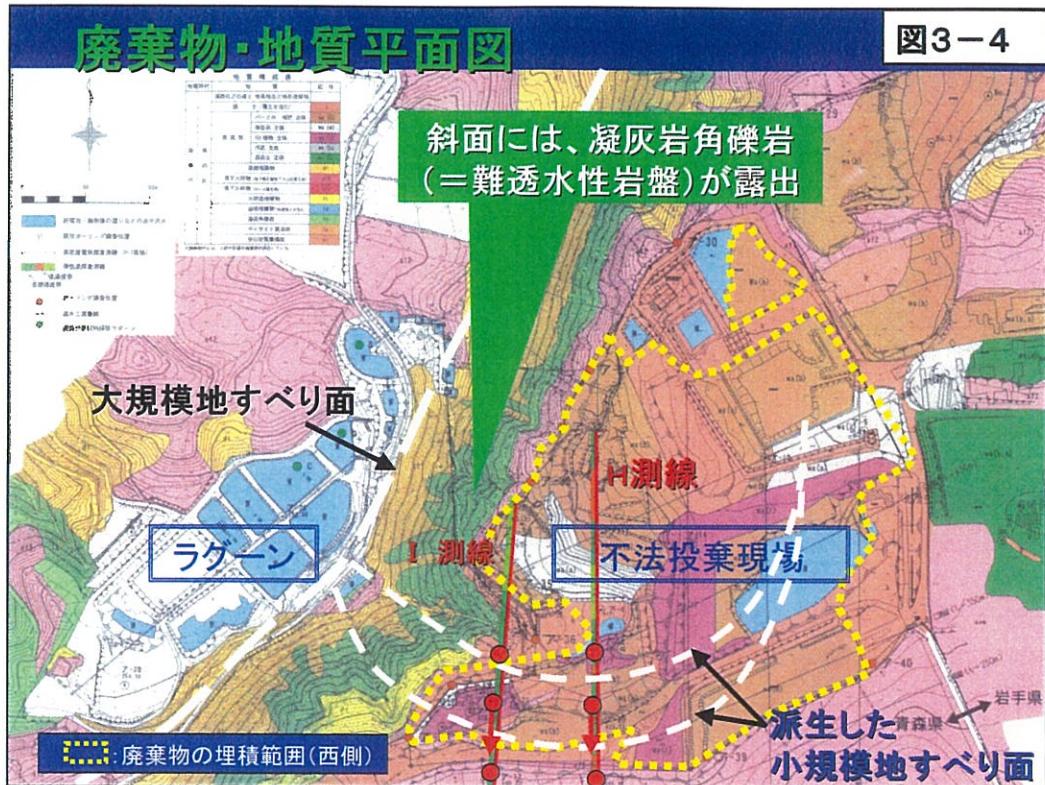
図3-4

廃棄物・地質平面図

一方、地表地質踏査やボーリング調査などの結果から、不法投棄現場とラグーン一帯の廃棄物分布や地質分布が、図3-4のよう明らかとなりました。この中で、黄色の点線に囲われた部分が、青森県側の廃棄物分布範囲を示します。

図中、ピンク色で示したものは、この付近の最も表層に分布する十和田火山起源の火山灰を主体とするローム層です。また、不法投棄現場西側の斜面に露出する緑色で示した地質は、上記のローム層の下位に位置し、本地域に広く分布する凝灰角礫岩です。この凝灰角礫岩は、ボーリング調査結果などから透水性が大変低いことが明らかとなっており、本地域の難透水性基盤(大局的に見れば上位の地下水がそれ以深には浸透しない難透水性の底盤地質体)となっています。

大規模地すべり面から不法投棄現場内に派生した小規模な地すべり面について、その性状(岩盤としての強度や透水性)についてさらに詳しく調べるために、弾性波探査やボーリング調査、原位置透水試験(ルジオൺ試験)を実施しました。まず、ボーリング調査に先駆けて、赤線で示した位置(H測線・I測線)で、弾性波探査を実施しました。弾性波探査は地盤の堅さや割れ目の発達の違いを判別する調査法で、地すべり面の位置をあらかじめ抽出するのに有効な調査手法です。その後、赤丸で示した6孔のボーリング調査(赤い矢印は斜めボーリング)を実施しました。

その結果、先述の不法投棄現場内に位置する小規模な派生地すべり面は、現場では2条に分岐し、図中の白い点線で示す位置に分布すると想定できました。

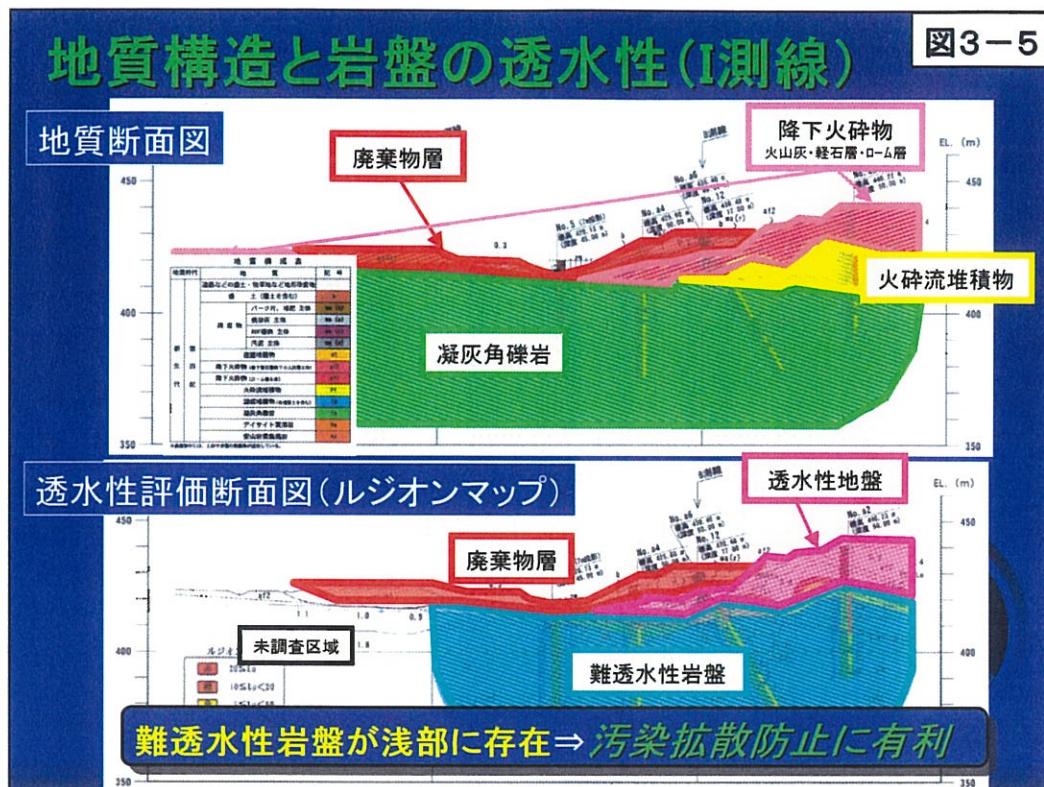
図3-5

地質構造と岩盤の透水性(I測線)

図3-5は、先に示したI測線における地質断面図と、原位置透水試験(ルジオン試験)結果から小規模地すべり面について、次のようなことが明らかとなりました。

- ①この凝灰角礫岩が分布する中で中央谷の南側に弾性波探査の低速度層(断層や割れ目が卓越する地盤)や速度層の段差が認められました。
- ②これらの部分を想定してボーリング調査を行ったところ、2条の小規模地すべり面が確認されました。これらの境界面はすべて密着し、周辺の岩盤と同程度の堅さに再固化していました。
- ③ボーリング調査から凝灰角礫岩の厚さは約20m以上あり、上位に火碎流堆積物や降下火碎物が分布していることが分かりました。
- ④基盤である凝灰角礫岩は南側へ傾斜して分布していることが分かりました。
- ⑤透水性試験結果から、小規模地すべり面付近の地盤は概ね1ルジオン以下の難透水性であることが確認されました。
- ⑥小規模地すべり面周辺を含む凝灰角礫岩のほとんどの深度(上部の強風化部を除く)で難透水性を示したことから旧小規模地すべり面を介した汚染拡散が生じている可能性は考えにくく、さらに、難透水性地盤が広く厚く比較的浅部に分布していることから、汚染拡散防止を実施するに当り有利になる地質構造であることが分かりました。

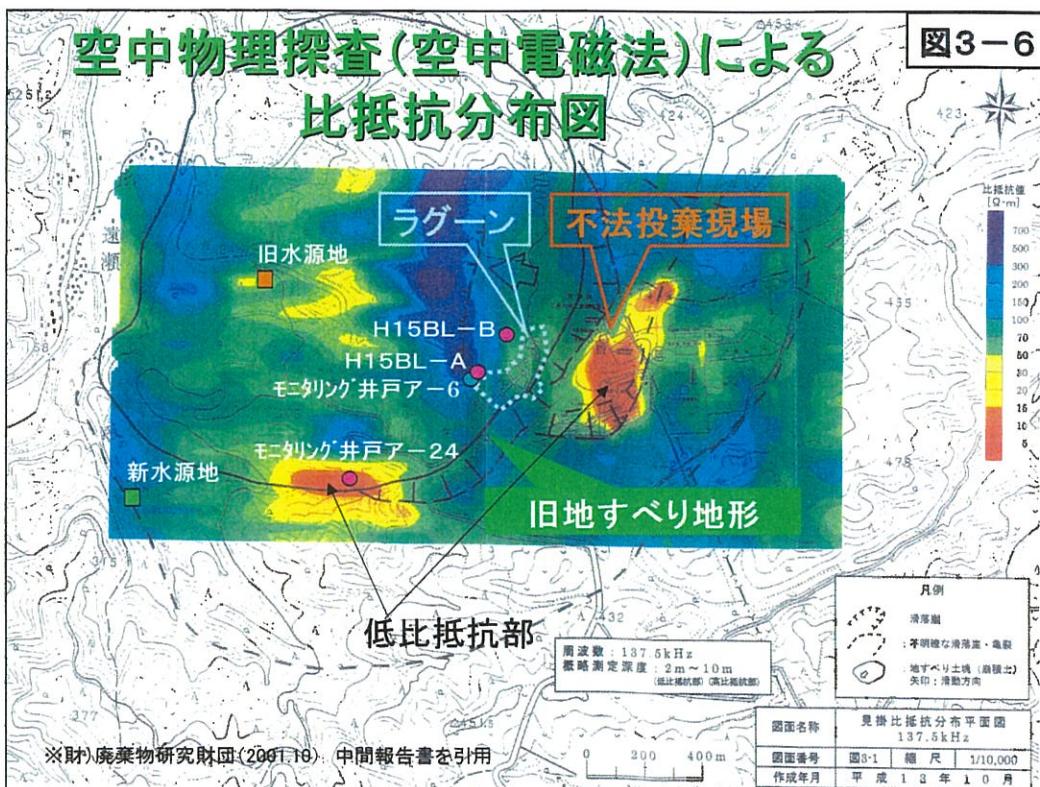
図3-6

空中電磁探査による比抵抗分布図(財団法人 廃棄物研究財団 平成13年度不法投棄等による環境リスク低減化に関する研究中間報告書より引用)

図3-6は、廃棄物研究財団が実施した、空中電磁探査の結果です。空中電磁探査結果に基づきますと、不法投棄現場と同じような低比抵抗部が現場の南西方と旧水源地周辺に見られました。

前者の低比抵抗部は、旧地すべり地形の端部に位置していること、ラグーン周辺からの沢が連続していること(ただし、沢水はありません)から、ラグーンからの浸透水が影響している可能性が指摘されました。

ただし、この図ではラグーンの水は比較して低比抵抗ではありませんので、ラグーンの水以上に濃い(電解質を多く含む)水である場合には、ラグーンの水の影響では無い、別の要因を考える必要性も指摘されます。

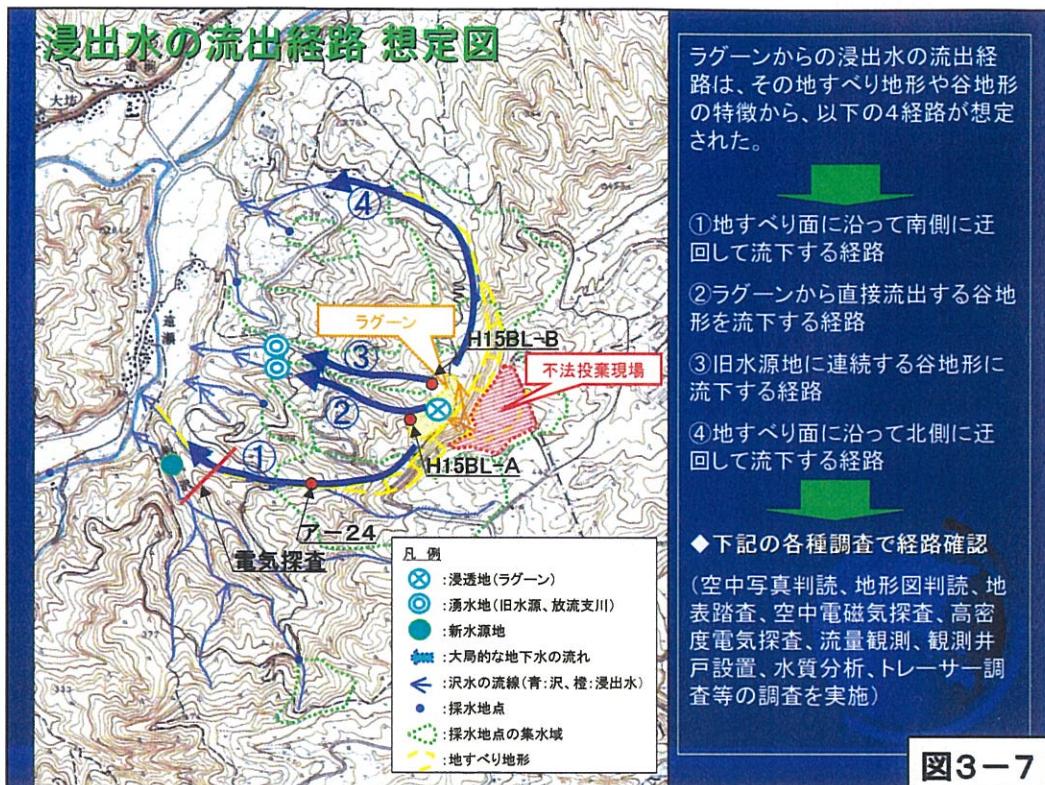
浸出水の流出経路に関する調査

ラグーンからの浸出水の流出経路としては、空中写真判読、地形図判読、地表踏査結果、空中電磁気探査結果から、図3-7に示すように、次の4経路(図中①～④)が想定されました。

- ①地すべり面に沿って南側に迂回して流下する経路
- ②ラグーンから直接流下する谷地形を流下する経路
- ③旧水源地に連続する谷地形に流下する経路
- ④地すべり面に沿って北側に迂回して流下する経路

これに対して、県では、高密度電気探査、流量観測、観測井戸設置、水質分析、トレーサー調査等の各種調査を実施することによって、その流出経路を明らかにするとともに、新水源地への影響や安全性について評価しました。

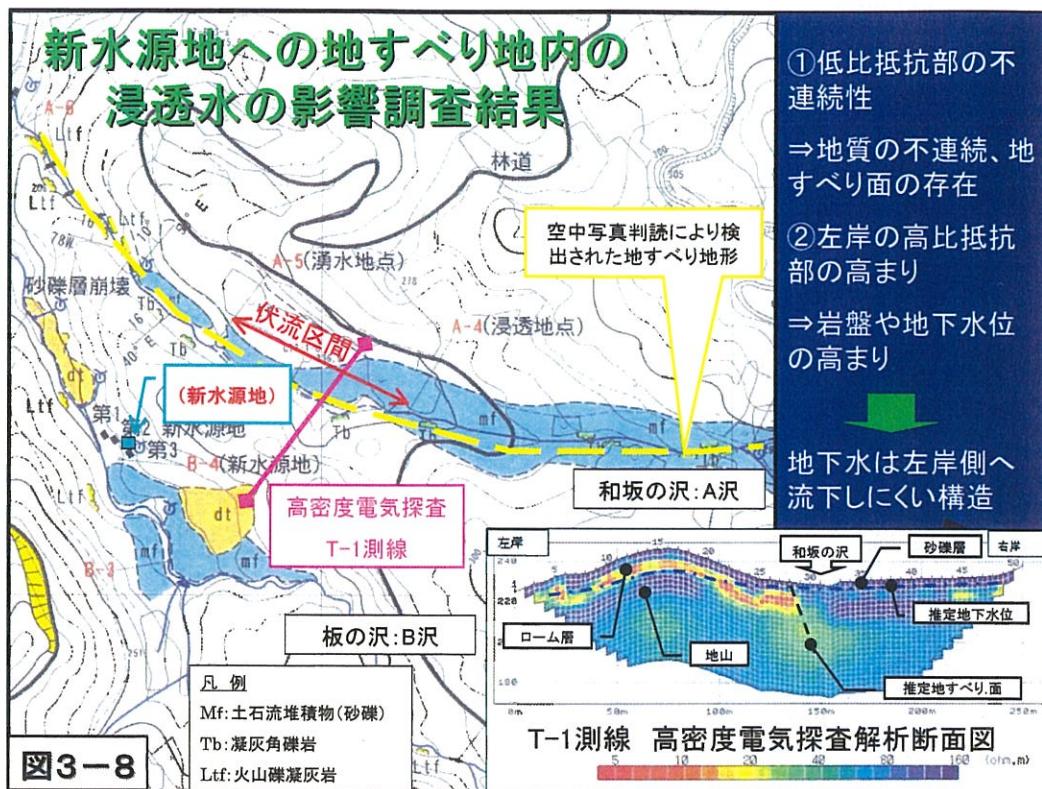
新水源地への地すべり地内の浸透水の影響調査結果

新水源地は、地すべり地形の外側に位置し、水文地質的には別水系と考えられますが、そのことを確認するために、地すべり面のある「和坂の沢:A沢」と、新水源地のある「板の沢:B沢」の間にある尾根部について高密度電気探査を実施し、地下水位分布を面的に把握しました。

その結果、図3-8に示す調査結果から、次のことが明らかとなりました。

《高密度電気探査の結果》

- ① 2つの沢の間には地すべり面があり、地層が不連続である。
- ② 2つの沢の間の尾根には高比抵抗部の高まりがあり、その部分は地下水位が高まっていて、それが壁となって存在すること。
- ③ ①②から、水文地質学的に、「和坂の沢:A沢」の表流水は新水源地のある「板の沢:B沢」に流入しにくい構造となっていること。

以上から、新水源地への地すべり地内の浸透水の影響は無いとの結論に至りました。

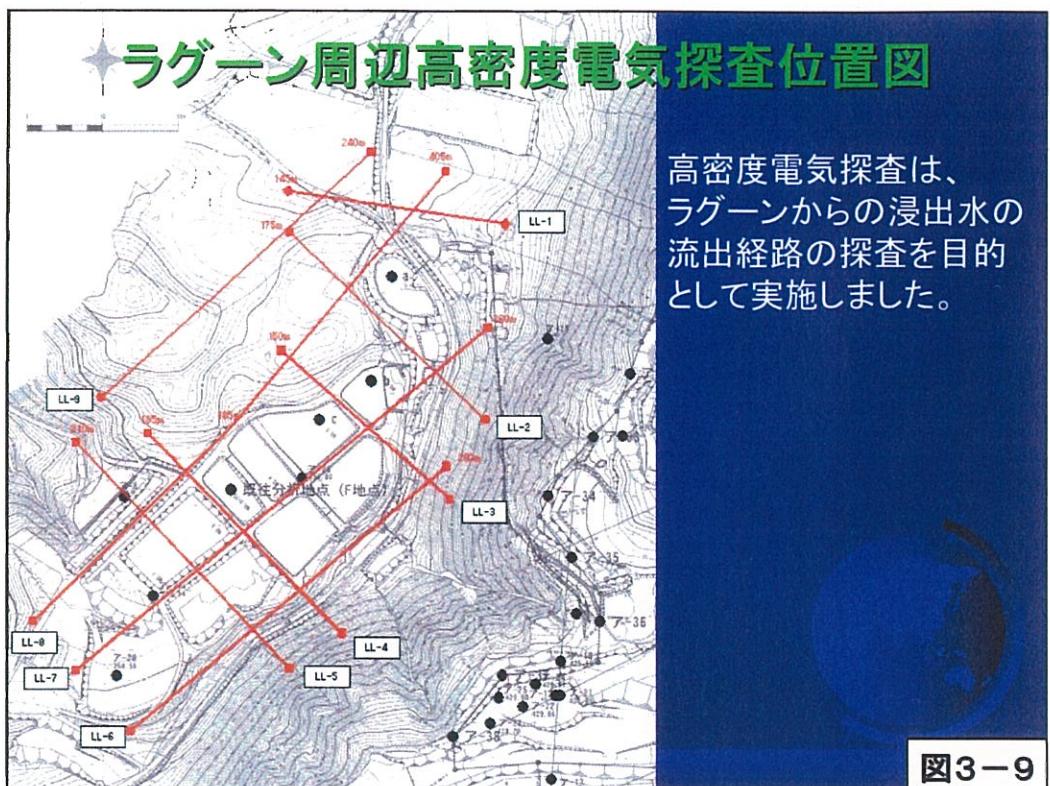
ラグーン周辺高密度電気探査位置図

図3-9は、ラグーン周辺の浸透水の流出経路を把握する目的で実施した、高密度電気探査の測線配置を示しています。これらの測線は、格子状に配置しております。格子状に配置することで、立体的な浸透水の分布把握が可能になります。

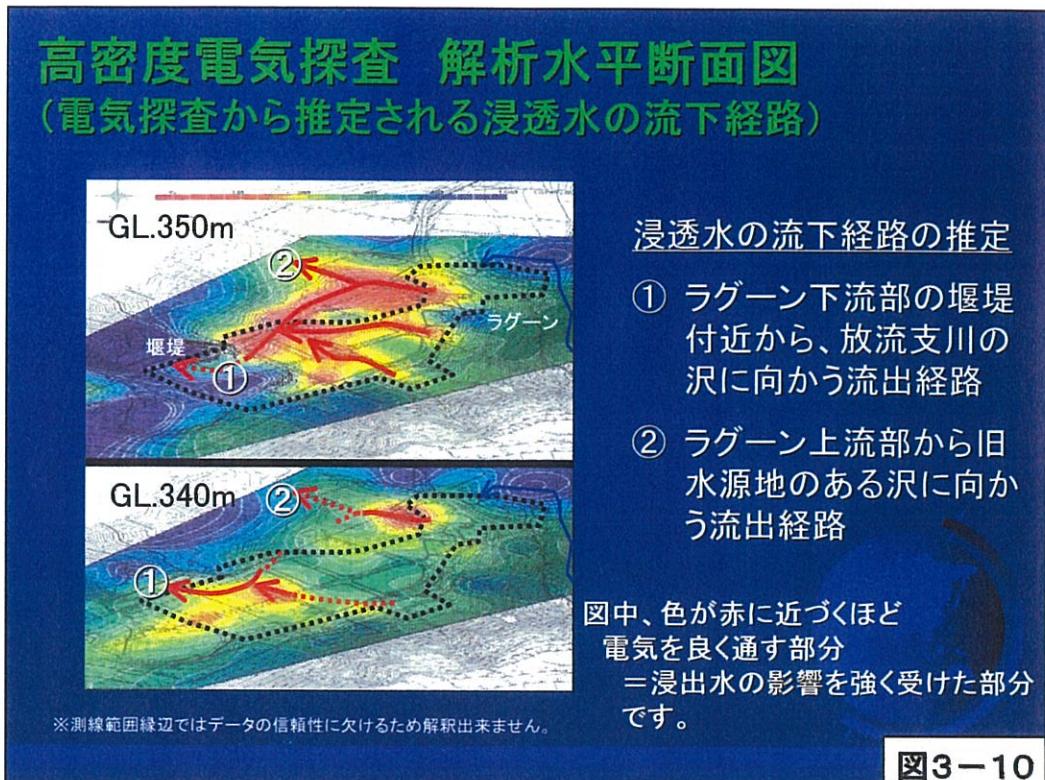
高密度電気探査 解析水平断面図

図3-10は、高密度電気探査の解析結果を、GL. 350mとGL. 340の二つの標高において水平にスライスした時の比抵抗分布を示した図です。

本図から、ラグーンの上流部で比抵抗が高い水質が分布し、下流ほど比抵抗が低い傾向がみられます。これは、周辺環境水との混合による希釀により、浸透した浸出水の水質が、より薄くなっていることを示していると考えられます。

また、本図に示しましたように、ラグーン中の浸出水は、手前の放流支川の沢に流下する経路(図中①)とは別に、上流付近で旧水源地のある谷の方向に流下する経路(図中②)の、2つの経路が推定されます。

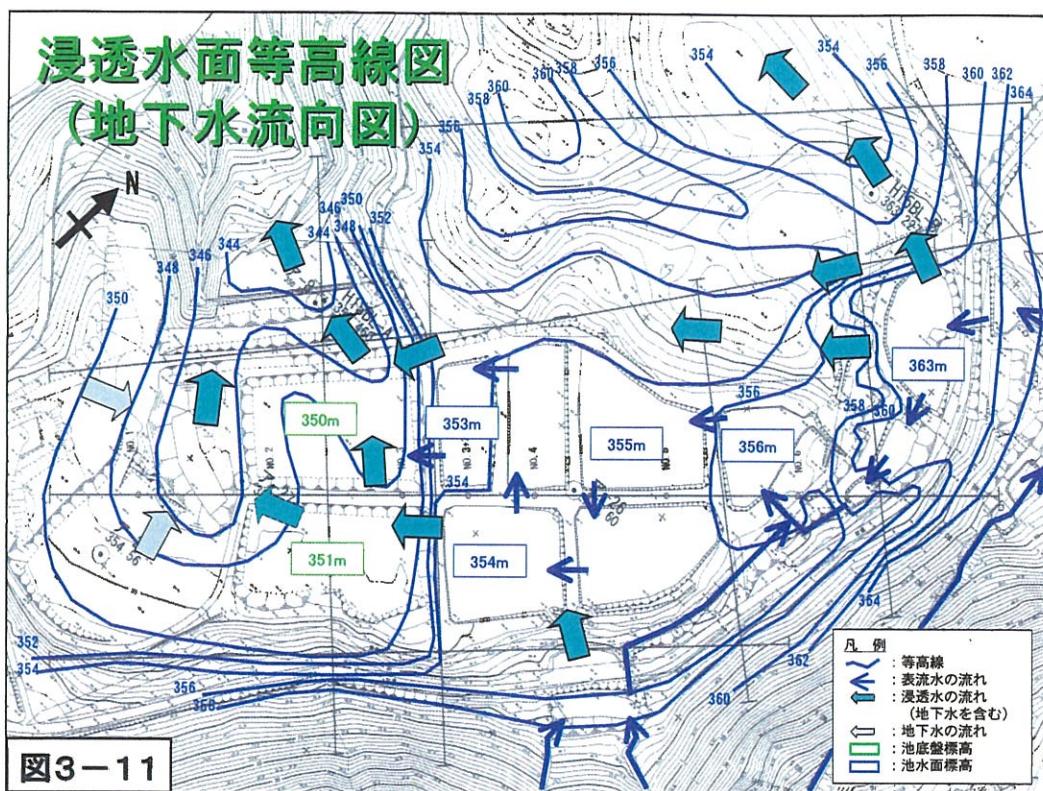
浸透水面等高線図

図3-11は、高密度電気探査結果に基づき、作成した浸透水面等高線図です。図中に四角で囲っているものは青色がラグーンの水面標高で、緑色が底盤標高です。

ラグーン上流部では西側や南東側へ流下するような等高線となっています。また、ラグーンの上流から中流にかけては水面と浸透水面がほぼ同じ標高であることから深部へ連続していることが分かり、下流では深部で浸透していると考えられます。

なお、ラグーンの南西側に溜池状のくぼ地がありますが、これからお示しします水質分析の結果によりますとラグーンの浸透水とは別の水質であることが分かりました。

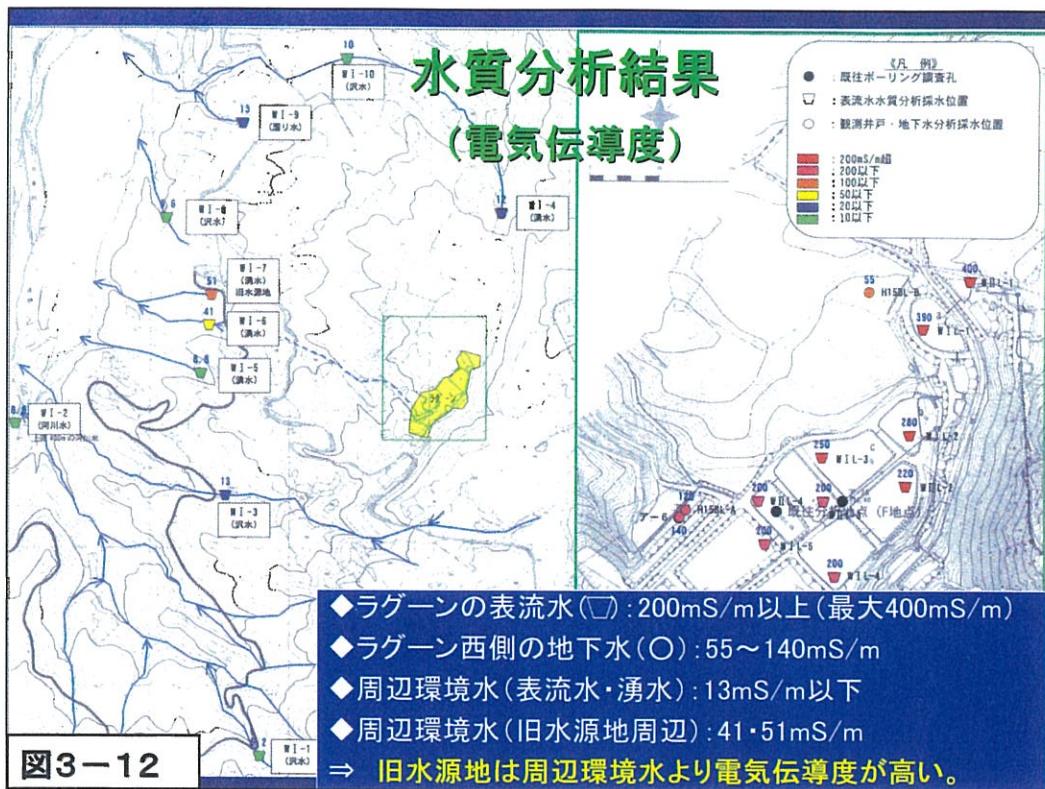
水質分析結果(電気伝導度)

ラグーンの表流水やラグーン西側の観測井戸の地下水および下流域の周辺環境水(湧水や沢水、河川水)を採水し、主要溶存イオン(ナトリウムイオン、カリウムイオン、カルシウムイオン、マグネシウムイオン、塩化物イオン、硫酸イオン、重炭酸イオン)とpHや電気伝導度について水質分析を行いました。

図3-12は電気伝導度の分布を示したものです。

①ラグーン内の表流水の電気伝導度は、200mS/m(ミリジーメンスパーカー)以上であり、多くの電解質を含んでいることが分かります。ただし、ラグーンの下流側に向かって電気伝導度が低下する傾向が見られました。

②ラグーン西側に設置した観測井戸の地下水の電気伝導度は、55~140mS/m程度であり、後述する周辺環境水の電気伝導度との間の値を示しました。

③周辺環境水の電気伝導度は、全般に13mS/m以下でありましたが、旧水源地と放流支川の水質はそれぞれ、51、41mS/mと比較的高い値を示しました。

この電気伝導度の関係から、ラグーンの表流水と、旧水源地や放流支川の水との関連性が指摘されるところであります。

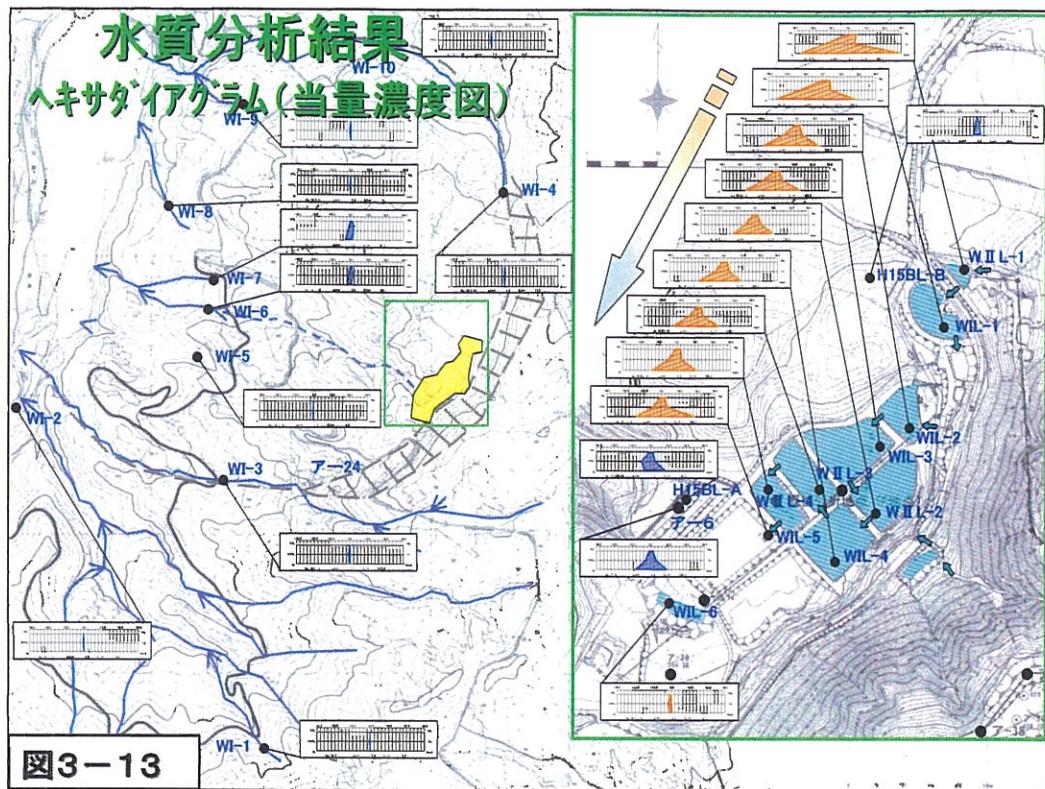
水質分析(ヘキサダイアグラム)

図3-13は、先ほど挙げましたナトリウムイオンなどの主要溶存イオンの濃度に基づき作成したグラフです。1つのグラフの右側がナトリウムイオンなどの陽イオン、左側が塩化物イオンなどの陰イオンを示しています。

本図からは次のことが分かります。

- ①ラグーンの表流水は、ナトリウムイオン・塩化物イオンに富む水であることが分かりました。また、総当量濃度(濃度の合計:着色した部分の大きさ)も大きく電解質な物質が多く含まれた水であることが分かりました。
- ②周辺環境水は、ラグーンの水に比較して、濃度は約10分の1の低い濃度であり、カルシウムイオンと重炭酸イオンに若干富む形状を示しています。しかしながら、旧水源地と放流支川の水質はその他の周辺環境水の水質と異なり、カルシウムイオンと塩化物イオンに若干富む形状を示し、かつ、濃度も大きくなっていることから、両者の水質は異なるものと考えることができます。
- ③一方、ラグーン西側の観測井戸の地下水は、これらの中間的な形状を示しており、ラグーンの表流水に類似した形状(ア-6)、地下水とラグーンの水が混合したような形状(H15BL-A)、旧水源地の水に類似した形状(H15BL-B)を示しています。特に、H15BL-Bの地下水が、旧水源地の水質に類似すること、塩化物イオンが卓越していることから、ラグーンの表流水は、旧水源地の水に影響を及ぼしているものと推定しました。

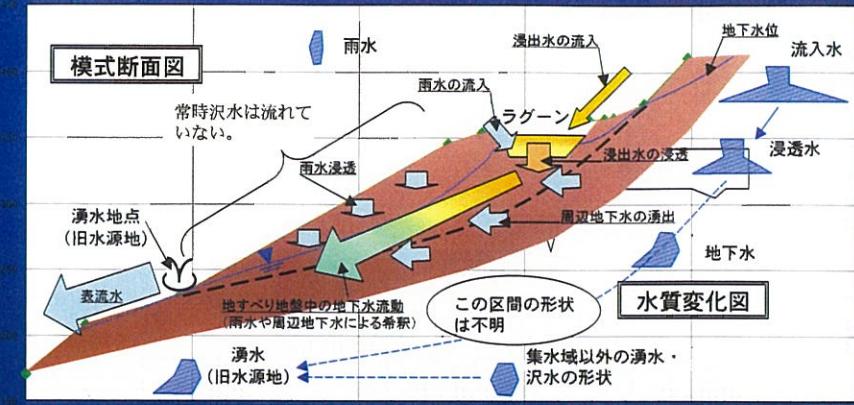
図3-14

ラグーンから旧水源地までの浸透経路 概要図

- ① 浸出水は、ラグーンから地すべり地盤中に浸透し、その中を流下した後、旧水源地と放流支川から湧出している可能性が高い。
- ② 旧水源地付近の湧水の水質は、流入したラグーン中の浸出水に、周辺の自然の地下水や雨水が混合し、希釈された後の水質である。
- ③ ①②から、旧水源地の水質は、ラグーンからの浸出水の浸透が無くなれば、周辺の自然地下水の水質に回復する可能性が高い。

ラグーンから旧水源地までの浸透経路

これまでの調査結果から総合的に検討した結果、図3-14に示すように、ラグーンから旧水源地までの浸透経路について、次のようなことが明らかとなりました。

①ラグーンからの浸透水は、地すべり地盤中を流下し、旧水源地と放流支川から湧水している可能性が高い。このことは、ラグーン付近からの流出経路が、旧水源地と放流支川のある沢に向かっていることと、両者の水質が、他の湧水地点の水質と明らかに異なり、ラグーンから浸透した浸出水の影響を受けていると考えられるためです。

このことから、②旧水源地と放流支川の水質は、ラグーンから浸透した浸出水が周辺の自然の地下水や雨水が混合した結果、希釈されて出来た水質であると考えられます。なお、その水質については、ラグーンの浄化機能もあり、環境基準以下であることから、現時点で旧水源地に有害性を与えてはいないと考えられます。

以上から、今後、本設の水処理施設と遮水壁が完成すれば、浸出水はすべて処理され、浸出水が地下浸透することは無くなることから、③旧水源地の水質も早期の回復が期待できます。

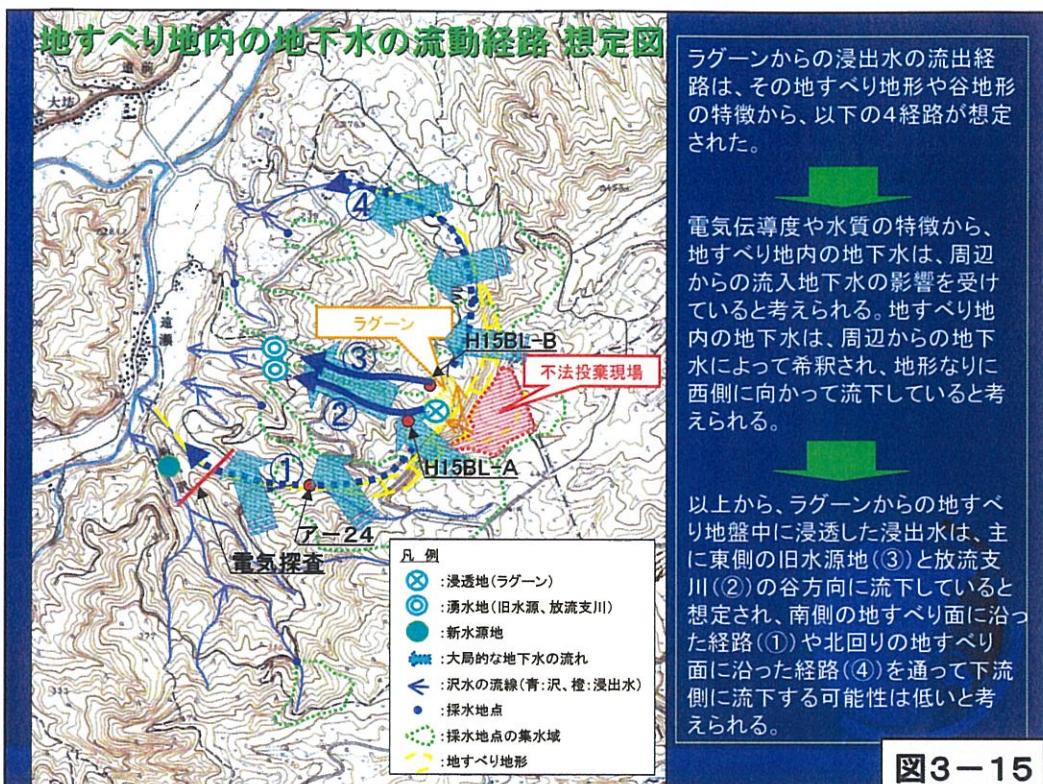
地すべり地内の地下水の流動経路

ラグーンからの浸透水は、地すべり地盤中を流下し、旧水源地と放流支川から湧水している可能性が高い。このことは、ラグーン付近からの流出経路が、旧水源地と放流支川のある沢に向かっていることと、両者の水質が、他の湧水地点の水質と明らかに異なり、ラグーンから浸透した浸出水の影響を受けていると考えられるためです。
