# 田子町住民説明会次第

平成16年1月7日(水)  
午後6時30分～8時30分  
田子町中央公民館

県境不法投棄事案に係る仮設浄化プラント工事工程表

## 県境不法投棄事案に係る周辺環境等モニタリング調査の結果について

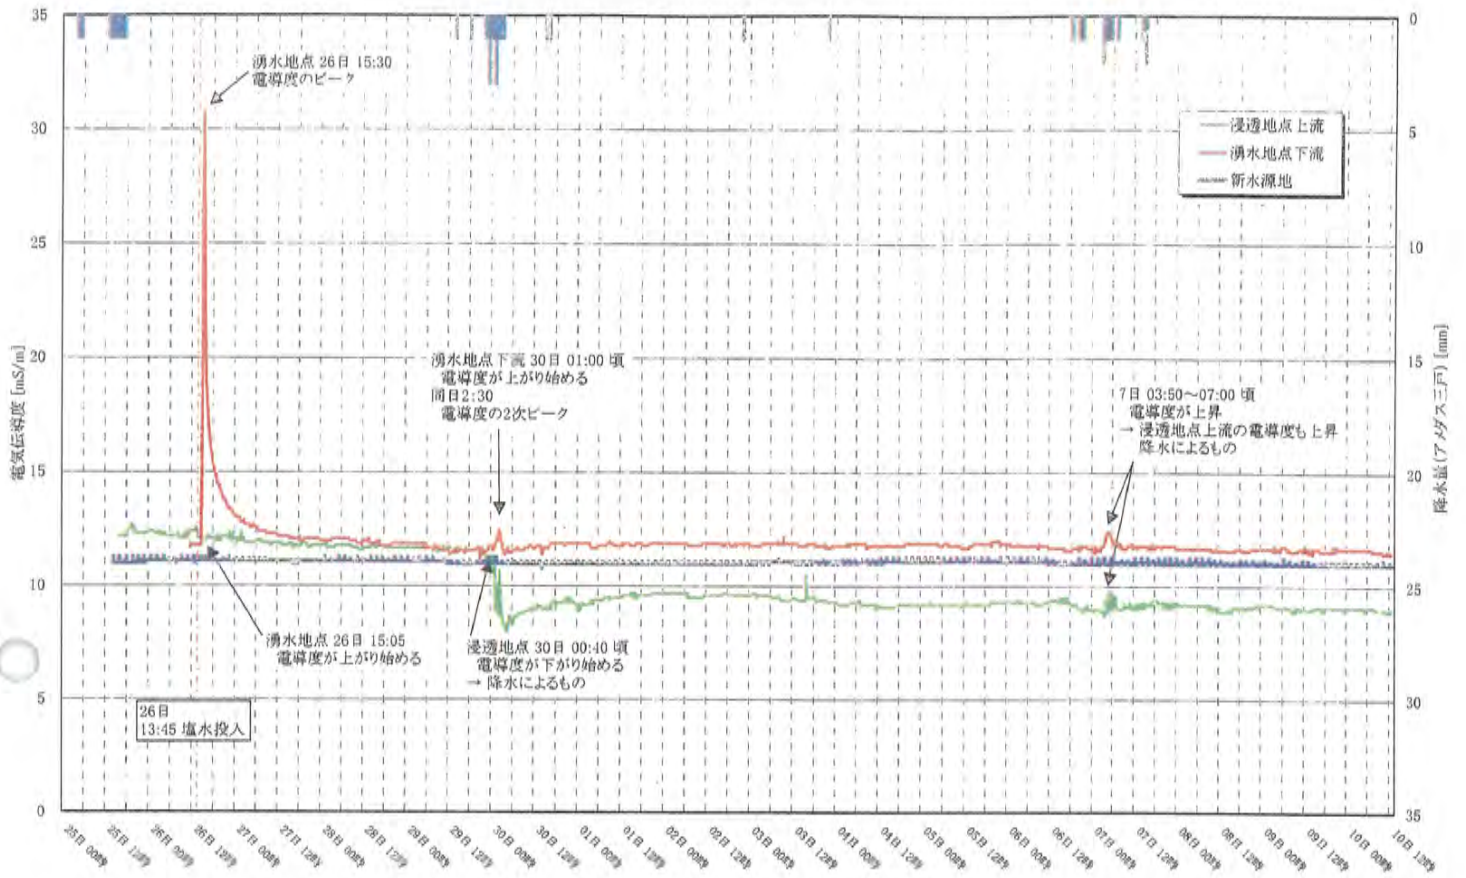
図 1-2 トレーサー試験結果図

A 沢の湧水地点下流における第一のピークは、塩水投入から約2時間後、第二のピークは、約84時間後（3日半後）に現れた。

- ① 第一のピークは、当時は降雨後であることから表流水流が確認され、この表流水により運搬された塩水の塊であると考えられる。
- ② 第二のピークは、直前までの降雨により、雨水の流入により浸透地点の電気伝導度が下がる一方で、観測地点では地中の帯水層内に溜まっていた塩水が降雨により押し出される形で電気伝導度が上昇したと考えられる。
- ③ 第三のピークは、浸透地点上流も電気伝導度が上昇していることから、降雨および降雪により土砂中の溶存イオンが流入した影響と考えられる。
- ④ 調査期間の間、新水源地の電気伝導度には、塩水による変動は見られない。また、降雨の影響も見られない。

トレーサー試験結果図を図1-2に示し、試験の経過と結果を以下に示す。

- 11/26 13:45 : 住民・報道関係者立会いの元、塩水投入（投入量：200ℓ、電気伝導度：約6,000mS/m）
- 11/26 15:30 : 湧水地点下流にて電気伝導度がピークになる。11.8mS/m→30.8mS/m とベースから19.0mS/mの上昇
- 11/28 17:20 : 湧水地点下流にて電気伝導度がほぼ元に戻る。このピークにより、塩水投入量の約26%が流出したことになる。
- 11/30 01:00 : アメダス三戸で3mmの降水量を観測
- 11/30 02:00 頃 : 湧水地点下流にて電気伝導度の2つ目のピークが現れる。  
11.8mS/m → 12.5mS/m とベースから0.7mS/mの上昇  
同時期に浸透地点の電気伝導度が下がる。
- 12/6 18:00~12/7 15:00 : 断続的に1~2mmの降水量を観測
- 12/7 06:00 頃 : 湧水地点下流および浸透地点上流にて電気伝導度の上昇を確認
- 12/10 13:00 まで : 新水源地の水質の電気伝導度に変化はない。

上記①~③から、A 沢の『浸透地点』の沢水は、伏流しA 沢の『湧水地点』より下流側で湧水し流下しているものと考えられ、新水源地へ伏流する可能性はないと考えられる。
