上記の空中写真是1972年より5年ごとに撮影されたものである。年代による地形の変遷の特徴をまとめ、以下に示す。

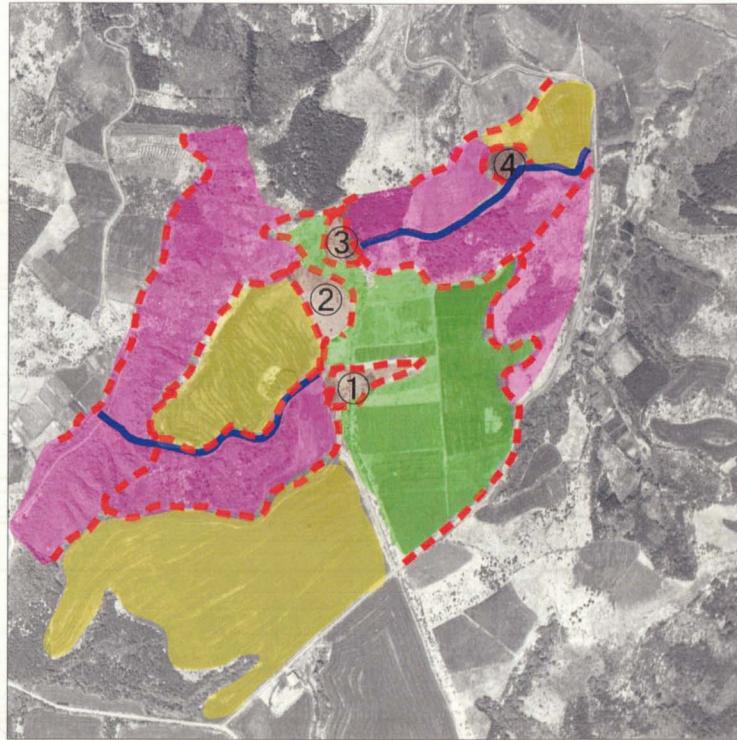
A 1972年撮影

- (1) A～E(1972～1992年)の写真において、写真中央部の崩壊地①～③は東西へ流れる沢の始点となっている。しかし、写真F(1997年撮影)においては、崩壊地①～③は埋め立てられている。したがって沢の始点も下流側に後退している。
- (2) Fの写真において⑥(岩手側B地区)は、1992年撮影(写真A～E)まで急傾斜地であったが、1997年以降は埋め立てられたことにより平地となっている。
- (3) 写真Dにおいて⑦の部分は、掘削した地形が認められる。
- (4) 写真F(1997年撮影)には、建屋(⑧)も認められ、現状に近い状況を示している。
