# 工事の進捗状況（現場状況写真、工事平面図、概略工程表）

# H 18 年度 汚染拡散防止対策工事平面図 (H18/7)

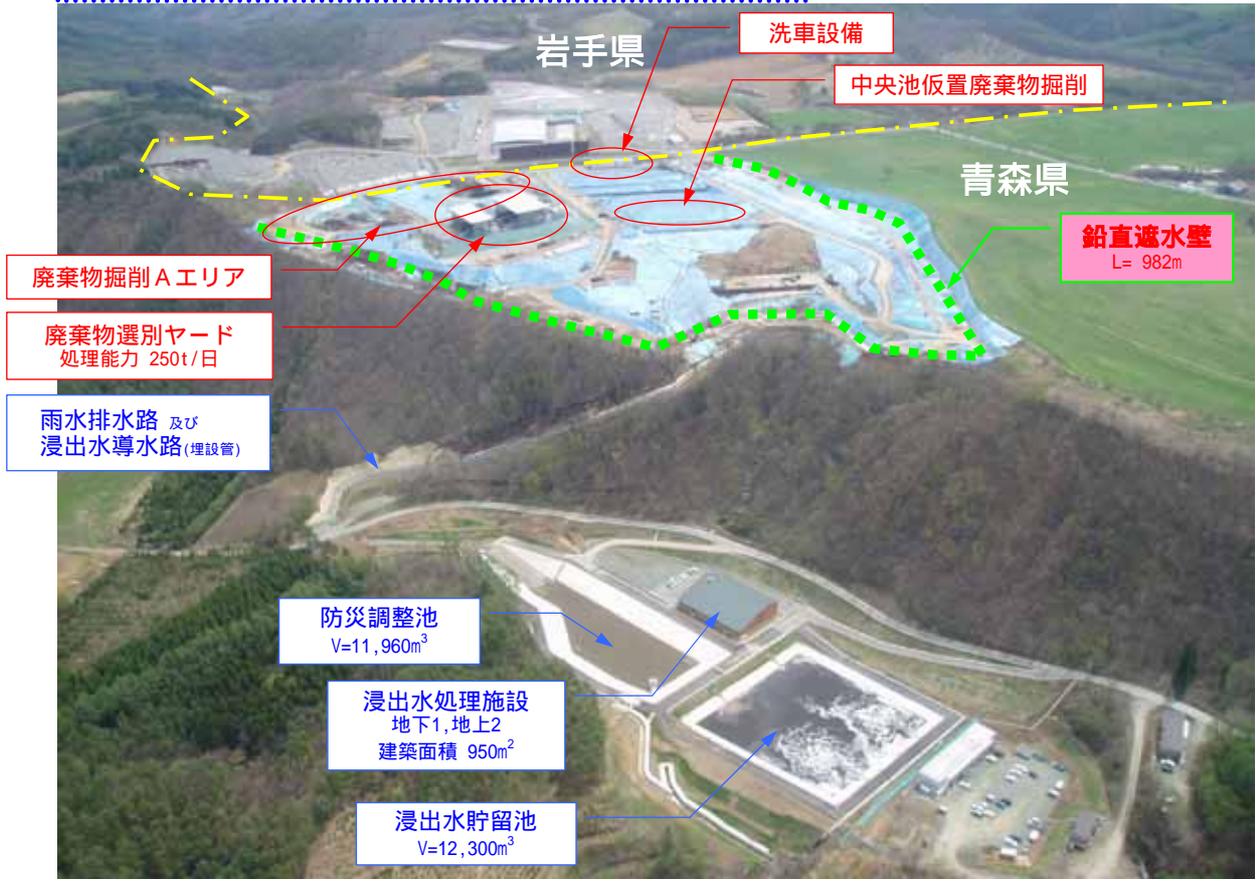
平成18年5月 県境不法投棄現場の状況写真

H18/5/12 青森県 県境再生対策室 職員 撮影

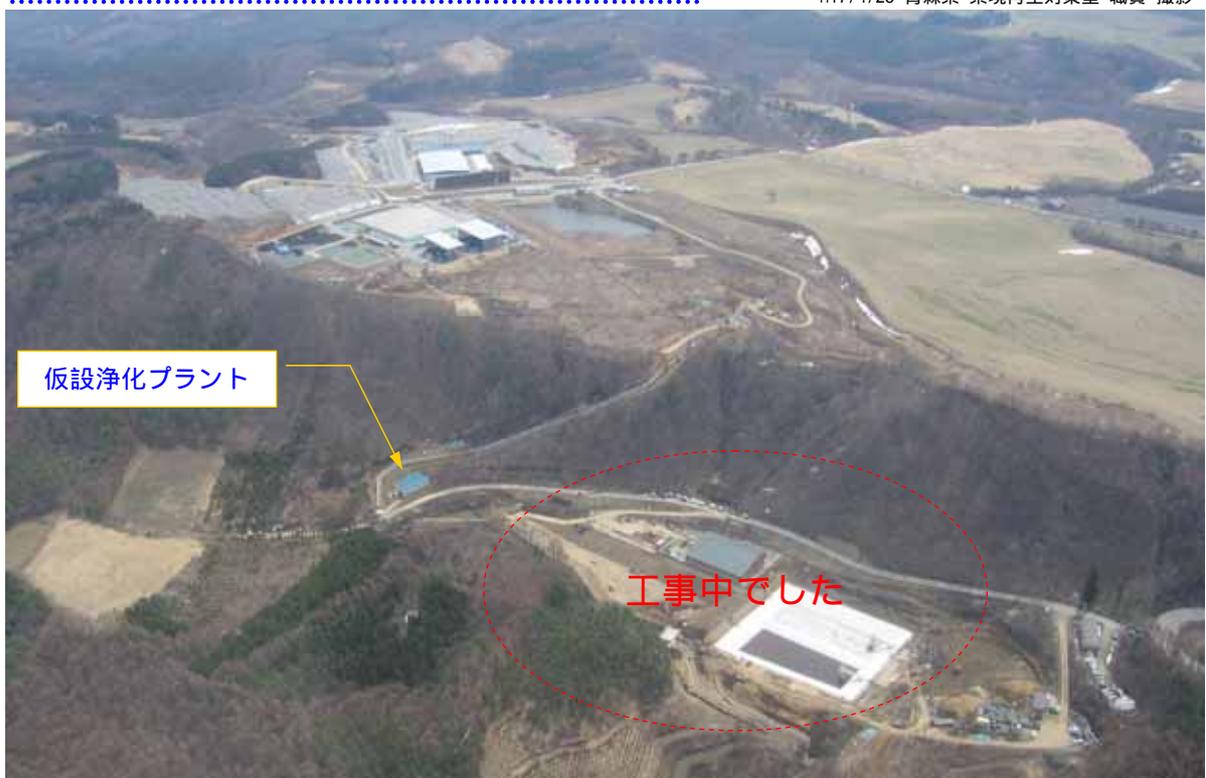
平成17年4月 県境不法投棄現場の状況写真

H17/4/25 青森県 県境再生対策室 職員 撮影

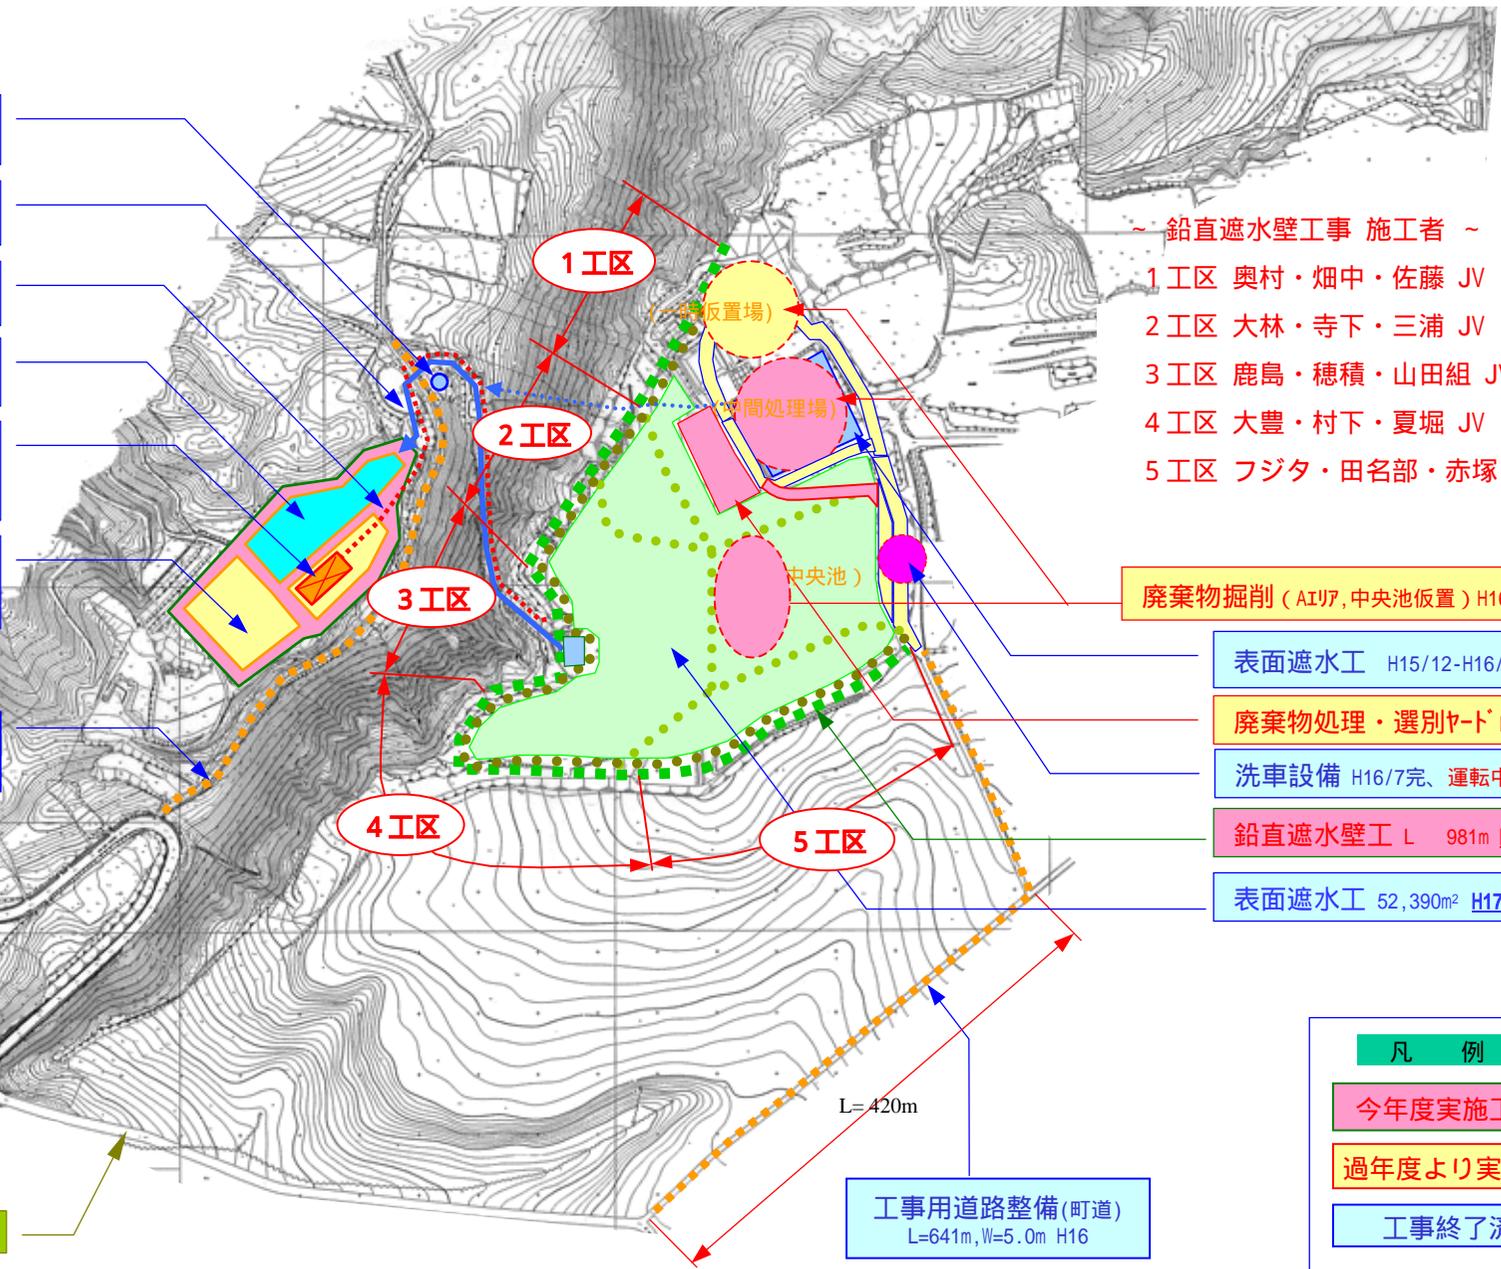
仮設浄化 P (400m<sup>3</sup>/day)  
H16/3-H17/7、撤去済み

雨水排水路工  
H16/9-H17/5

浸出水導水路(管埋設)  
H16/9-H17/5

防災調整池 (V=11,960m<sup>3</sup>)  
H16/3-H17/5

浸出水処理施設  
(150m<sup>3</sup>/day) H16/3-H17/5  
運転開始 H17/6-

浸出水貯留池 (V=12,300m<sup>3</sup>)  
H16/3-H17/5  
貯留開始 H17/6-

工所用道路整備(町道)  
L=558m, W=5.0m H16

廃棄物掘削 (AI17, 中央池仮置) H16/12-

表面遮水工 H15/12-H16/5

廃棄物処理・選別ヤード H17/1-

洗車設備 H16/7完、運転中

鉛直遮水壁工 L 981m H17-19

表面遮水工 52,390m<sup>2</sup> H17

工所用道路整備(町道)  
L=641m, W=5.0m H16
