県境再生対策室

青森・岩手県境不法投棄現場における地山の分析結果等について

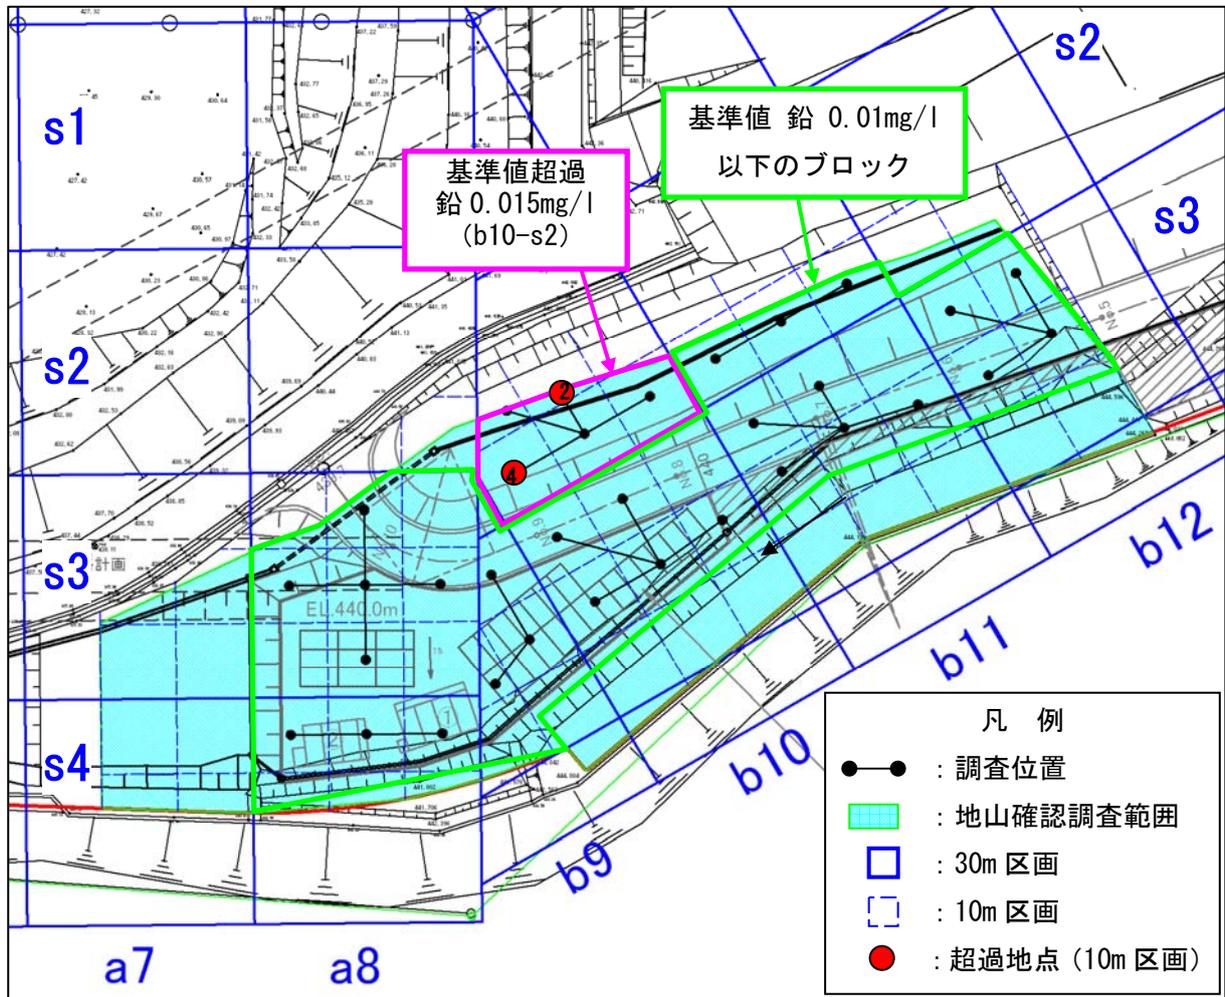
別図

30m区画で8区画（別図のとおり）

(2) 重金属等のうち鉛について30m区画の1区画の表層で土壌環境基準値を超過し、当該1区画を細分した10m区画では2区画の表層で土壌環境基準値を超過しました。

表層土壌調査結果図（鉛）

(2) 鉛が環境基準値を超過した10m区画の2区画については、今後、区画毎の1地点で深度方向に1m毎に鉛の分析を行い、基準値超過区間を確認した上で、撤去方策を検討します。
