環境配慮工事データベース

事業名	ため池等整備事業	地区名	大川平	市町村名	今別町		
工種	頭首工						
配慮事項区分	上下流の連続性の確保(頭首工への魚道設置)			施工年度	H13~H16		
農業地域類型	***			地形勾配	***		
事業による影響	頭首工を設置することにより、河川の連続性がなくなり魚の遡上障害を招く恐れがあった。						
配慮施設に対する 保全対象生物の 選定及び選定理由	アユ、ヤマメ、イワナ、 ウグイ、サクラマス、ド ジョウ	今別川水系に生息している魚類のうち、遡上や降下など河川の上下流を移動(回遊)する魚種を対象とした。					
保全対象生物の生活史等から見た配慮事項							
配慮施設の構造等 を検討する際に留意 した事項	魚類の移動区間として河川の連続性を損なうことなく安全にかつ速やかに遡上できるように配慮した。						
配慮施設の位置を 決定する際に留意 した事項	今別川には数多くの魚類が確認されており、その遡上を妨げないよに、また、農業水利施設としての機能が発揮され維持管理に支障を与えない位置とした。						
環境配慮5原則区分	修正						
配慮施設の構造		施設の設計条件等					
施設名称	上堰頭首工	用水期間	代掻き期		5/15~5/24		
箇所数 延長	1箇所 105m(魚道工)		普通期		5/25~9/1		
			非灌漑期		9/2~5/14		
主要構造	頭首工:ゴム引布製起伏堰 貯水位1.5m 河床幅14.8m 計画高水位3.2m 魚道:傾斜隔壁越流型	配慮施設の非灌漑期の 水の有無、確保状況			今別川の河川維持流量あり		
		水深(cm)		流速(m/s)		流量(m ³ /s)

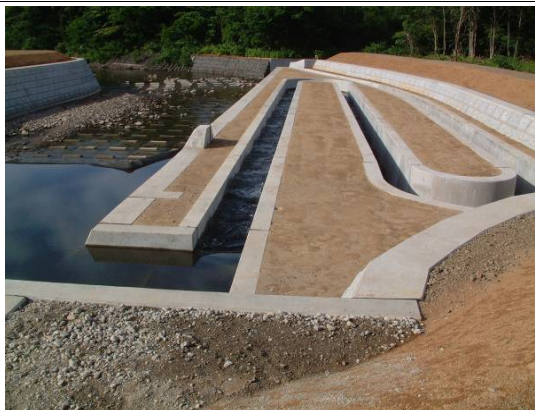
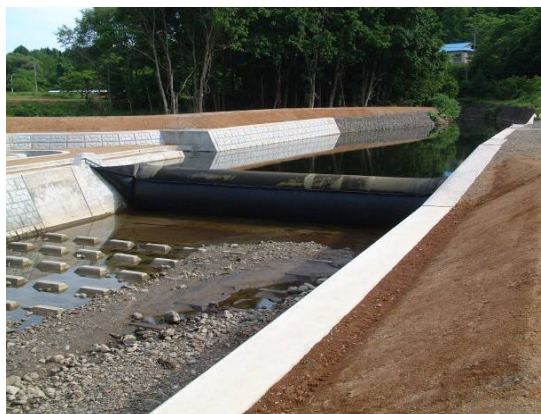
頭首工下流左岸より撮影した魚道と頭首工
