環境保全・再生工事データベース

事業名	ため池等整備事業	地区名	桜沢地区	市町村名	五戸町		
工種	排水路						
配慮事項区分	生育空間の確保	施工年度	H17				
農業地域類型	平地農業	地形勾配	1/400				
事業による影響	三面装工二次製品水路の使用による水生生物の減少						
配慮施設に対する 保全対象生物の 選定及び選定理由	ドジョウ、モツゴ	調査により生息が確認された生物					
	カワニナ、コオイムシ	"					
保全対象生物の生活史等から見た配慮事項							
配慮施設の構造等 を検討する際に留意 した事項	水路底にスリットを設けることで、植物の繁茂を可能とし、底生生物などの生育環境保全に配慮した。また、水路側壁に管を設置し、小魚などが退避できるようにした。						
配慮施設の位置を 決定する際に留意 した事項	既設水路に沿った線形計画とした。						
環境配慮5原則区分	修正						
配慮施設の構造		施設の設計条件等					
施設名称	植生スリット付排水フリューム	用水期間	代掻き期	5月10日～5月24日			
箇所数 延長	L=49.7m		普通期	5月25日～9月1日			
			非灌漑期	9月2日～5月9日			
主要構造	鉄筋コンクリート排水フリューム ・2400B×1200H ・底版にスリット(300×100)を千鳥に設置 ・側壁に100のポリ管(L=0.5m)を千鳥に設置	配慮施設の非灌漑期の水の有無、確保状況		有			
		水深(cm)		流速(m/s)		流量(m ³ /s)

事業名	ため池等整備事業	地区名	桜沢地区	市町村名	五戸町		
工種	排水路						
配慮事項区分	生育空間の確保	施工年度	H18				
農業地域類型	平地農業	地形勾配	1/200				
事業による影響	三面装工二次製品水路の使用による水生生物の減少						
配慮施設に対する 保全対象生物の 選定及び選定理由	ドジョウ、モツゴ	生物調査により生息が確認された生物					
	カワニナ、コオイムシ	"					
	カエル、ヘビ	現地調査中に目撃した生物					
保全対象生物の生活史等から見た配慮事項							
配慮施設の構造等 を検討する際に留意 した事項	水路底に底生生物などの生育環境を確保するとともに、水路側壁にスロープを設けることで水路に落下したカエル等の小動物が脱出できるよう配慮した。						
配慮施設の位置を 決定する際に留意 した事項	現地調査中にカエル等を目撃した場所に設置した。						
環境配慮5原則区分	修正						
配慮施設の構造		施設の設計条件等					
施設名称	生物環境保全水路	用水期間	代掻き期	5月10日～5月24日			
箇所数

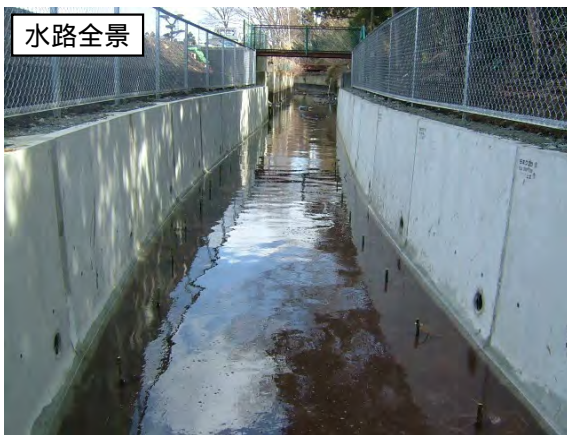
水路全景

水路底にスリットを設けることで、植物の繁茂を可能とし、底生生物などの生育環境保全に配慮した。また、水路側壁に管を設置し、小魚などが退避できるようにした。

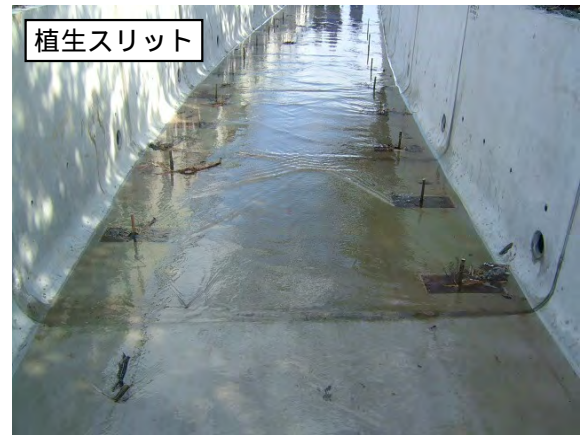
植生スリット

環境保全・再生工事データベース						
施設の構造・規模の決定根拠等					参考文献(引用、出典)	
・スリットは、フリュームの強度を弱めない程度の大きさと配置にした。 ・スリット付フリュームの設置間隔を流下能力に影響しない程度とした。						
モニタリング						
区分	調査有無	調査の種類	時期	回数	調査方法	施設の状況
施工前	有	魚介類現地調査	H17.9	2	タモ網による捕獲	柵渠(老朽化)
施工中	無					
施工後	有	魚介類現地調査	H21 9.10	2	捕獲法(タモ・サデ網・セル瓶・ドウ)	特記事項なし
工事中 の一時的 避難	避難有無	避難対象生物				
	無					
モニタリング 結果概要	施工前	魚類は2目3科4種、底生生物は4目4科4種が確認された。柵渠の突起部や水路底の堆積土に生息が確認されたが、いずれも水路上流に位置する桜沢沼ため池のゲート開放時に、一時的に流されているものである。				
	施工中					
	施工後	採捕種 ツチガエル、ヒメゲンゴロウ、アブラハヤ、ドジョウ、ウキゴリ類、モツゴ				
モニタリング結果からの評価		保全対象生物に設定されている、カワニナ、コオイムシを確認することが出来なかったものの、施工前調査において確認されたアブラハヤ、イバラトミヨ(青森県レッドリスト 重要希少野生生物)の他、ヒメゲンゴロウ、ガムシ、ゲンゴロウ(青森県レッドリスト 希少野生生物イ)、タニシ、トウヨシノボリ、メダカ(青森県レッドリスト 重要希少野生生物)が確認された。その大半は生物環境保全水路で確認されたことから、その効果は発揮されているものとする。しかしながら、植生スリット付き水路においては、前者に比較して生息確認種、数ともに劣る印象がある。

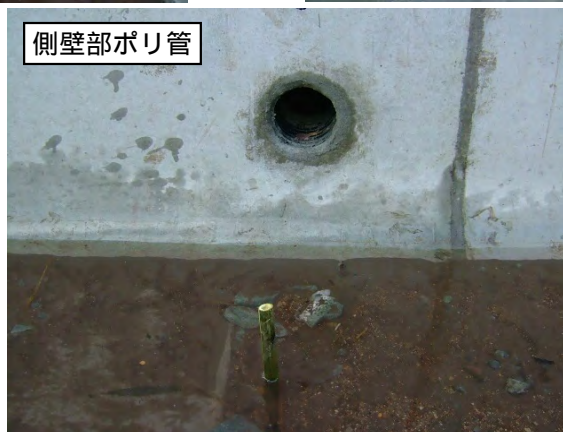
側壁部ポリ管

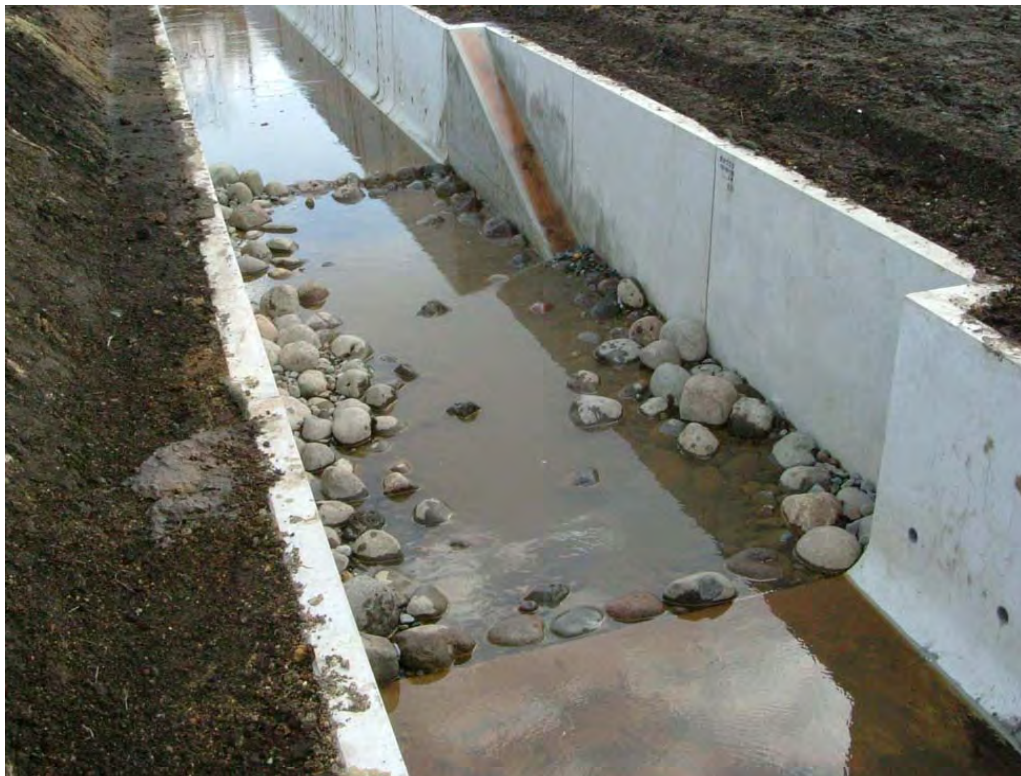
施設写真

水路底に玉石を敷設することで、生生物などの生育環境を確保するとともに、水路側壁にスロープを設置し、小動物が退避できるようにした。

環境保全・再生工事データベース						
施設の構造・規模の決定根拠等					参考文献(引用、出典)	
・スロープには木板を埋め込み、小動物が上りやすいような構造とした。						
モニタリング						
区分	調査有無	調査の種類	時期	回数	調査方法	施設の状況
施工前	有	魚介類現地調査	H17.9	2	タモ網による捕獲	柵渠(老朽化)
施工中	無					
施工後	有	魚介類現地調査	H21 9.10	2	捕獲法(タモ・サデ網・セル瓶・ドウ)	特記事項なし
工事中 の一時的 避難	避難有無	避難対象生物				
	無					
モニタリング 結果概要	施工前	魚類は2目3科4種、底生生物は4目4科4種が確認された。 柵渠の突起部や水路底の堆積土に生息が確認されたが、いずれも水路上流に位置する桜沢沼ため池のゲート開放時に、一時的に流されているものである。				
	施工中					
	施工後	採捕種 ドジョウ、カエル幼体、ガムシ、ゲンゴロウ、タニシ、ウキゴリ類、イバラトミヨ				
モニタリング結果からの評価		保全対象生物に設定されている、カワニナ、コオイムシを確認することが出来なかったものの、施工前調査において確認されたアブラハヤ、イバラトミヨ(青森県レッドリスト 重要希少野生生物)の他、ヒメゲンゴロウ、ガムシ、ゲンゴロウ(青森県レッドリスト 希少野生生物イ)、タニシ、トウヨシノボリ、メダカ(青森県レッドリスト 重要希少野生生物)が確認された。その大半は生物環境保全水路で確認されたことから、その効果は発揮されているものとする。しかしながら、植生スリット付き水路においては、前者に比較して生息確認種、数ともに劣る印象がある。

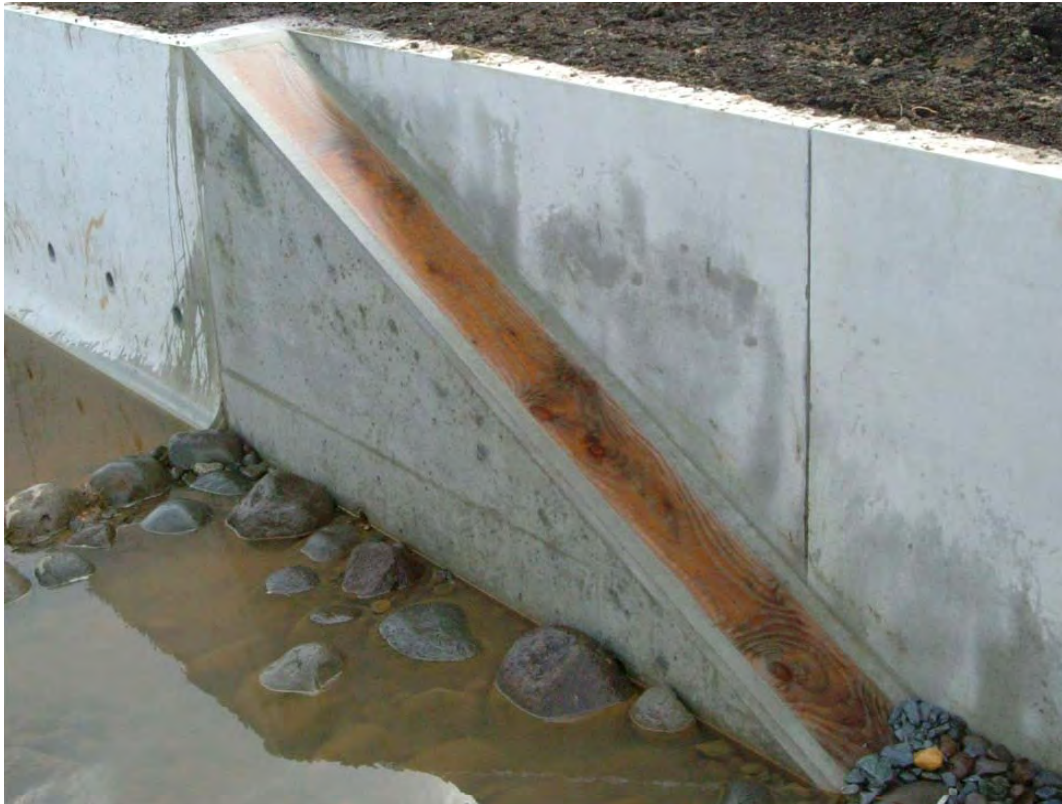
斜路部に板材を埋め込んでいる。

- ・コンクリート表面に板材を埋め込むことで、保水性を確保した。
- ・コンクリートは木に比べ温度上昇が早いことから、温度上昇を抑える効果を期待した。
