環境保全・再生工事データベース

事業名	ため池等整備事業	地区名	切田辰ノ口	市町村名	十和田市			
工種	水路トンネル工							
配慮事項区分	生息・生育環境の確保	施工年度	H26～H27					
農業地域類型	***	地形勾配	***					
事業による影響	トンネル改修(全面巻替えに伴う内面の平滑化)によるコウモリが掴まる凹凸の消失							
配慮施設に対する 保全対象生物の 選定及び選定理由	モモジロコウモリ	施工前のモニタリング結果より選定。						
保全対象生物の生活史等から見た配慮事項								
配慮施設の構造等 を検討する際に留意 した事項	<ul style="list-style-type: none"> ・コウモリの生態や生息条件、習性等の詳細は今のところ不明である ・NPO法人コウモリの保護を考える会が、最近県内外でモニタリングを行い良好な結果が得られた、岩手県が開発したコウモリピットを採用 ・モモジロコウモリは”隙間に潜り込む”のを好むが、金網を折曲加工した”ぶら下がり形”のコウモリピットで利用が確認された事例 							
配慮施設の位置を 決定する際に留意 した事項	<ul style="list-style-type: none"> ・コウモリの生態や生息条件、習性等の詳細は今のところ不明である ・直線形で風通りのよいトンネルであることから、コウモリが好む温湿度環境を創出・維持するため、コウモリピットの起・終点にゴム製カーテンを設置 ・コウモリピットは、このカーテン効果の発揮と、夏場涼しく、冬場暖かいであろうとの予想から、トンネル中央部に8基(/5箇所・@9.0m)設置 							
環境配慮5原則区分	修正							
配慮施設の構造		施設の設計条件等						
施設名称	コウモリピット	用水期間	代掻き期	***				
箇所数 延長	<ul style="list-style-type: none"> ・コウモリピット N=8基 (2基/箇所×3箇所+1基/箇所×2箇所=5箇所@9.0m) ・隧道延長 L=155.90m 		普通期	***				
			非灌漑期	***

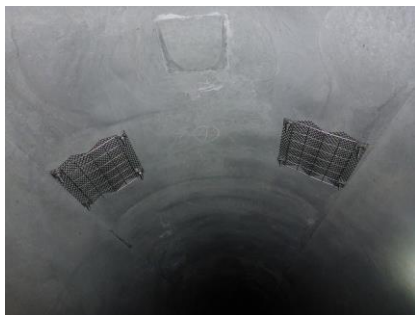
①

写真説明 ①,②コウモリピット、③ゴム製カーテン

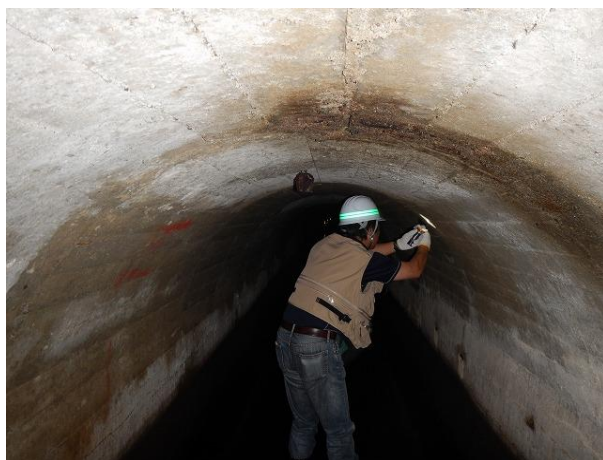
(施工前)

環境配慮施設の設計条件等の決定根拠・参考文献						
施設の構造・規模の決定根拠等				参考文献(引用、出典)		
・NPO法人コウモリの保護を考える会の意見及び岩手県の事例を参考とした						
モニタリング						
区分	調査有無	調査の種類	時期	回数	調査方法	施設の状況
施工前	有	・個体種数	H25.07 ～ H26.10	2回 ～ 5回	・目視,捕獲	改修前で、ライニングには剥離,亀裂,漏水がある状態。
施工中	有	・個体種数	H27.09	1回	・目視,捕獲	既設ライニングを取壊し、支保工を組立て、底盤及び側壁の一部を仮復旧してある状態。
施工後	未	・個体種数	H28.09 予定	1回	・目視,捕獲	全面ライニングが完了し、トンネル中央部にコウモリピットが設置された状態。
工事中の一時的避難	避難有無	避難対象生物: コウモリ				
	有	工事着手前及びコウモリの冬眠前(越冬にあたりギリギリの体力しか持たないことに配慮)に下流の隧道にコウモリを避難させた。避難にあたっては、鳥獣保護法により捕獲許可が必要であることから、“NPO法人 コウモリの保護を考える会”に協力要請した。				
モニタリング結果概要	施工前	(1) 工事路線の関係 ・H25年度はモニタリングを7月と10月に実施。結果、モモジロコウモリを3頭確認。 ・H26年度はモニタリングを9月と10月に実施。結果、モモジロコウモリを3頭確認。 ・なお、避難に伴い捕獲した個体数は1頭であった。 (2) 避難先路線の関係 ・H26年度10月に避難させる前のモニタリングと工事路線からの避難を実施。結果、モモジロコウモリ等32頭を確認した。				
	施工中	(1) 工事路線の関係 ・H27年度はモニタリングを9月に実施。結果、コウモリは確認されなかった。 (2) 避難先路線の関係 ・同じくH27年9月にモニタリングを実施。 ・結果、モモジロコウモリ55頭を捕獲、うちH26年度に本トンネルで捕獲されたコウモリ8頭が確認されたが、工事路線から避難させたコウモリ1頭は確認されなかった				
	施工後					
モニタリング結果からの評価
