# 青森県療育福祉センター一長寿命化調査 結果概要

# 青森県療育福祉センター長寿命化調査について(調査概要)

## Ⅱ. さわらび療育福祉センター

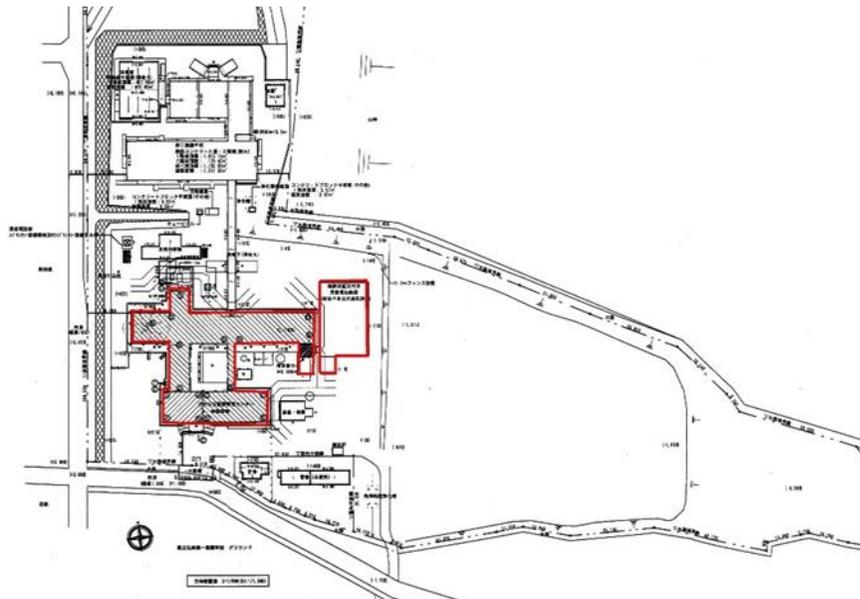
| 1-5. | 構造・規模 | 本館 RC造 地上2階建て<br>通所棟 S造 平屋建て |
| 1-6. | 竣工年月日 | 本館 昭和45年8月 竣工<br>通所棟 平成25年4月 竣工 |
