青森県療育福祉センター長寿命化調査 結果概要

青森県療育福祉センター長寿命化調査について(調査概要)

- 調査目的: あすなろ、さわらびの各療育福祉センターについて、今後の整備方針案の策定にあたり、構造体の健全度調査(コンクリートの耐久設計強度・中性化深度、床の耐荷重等)など詳細な調査を行った上で目標使用年数を精査する。
- 調査者: 川島隆太郎建築設計事務所
- 調査期間: 令和6年5月～9月

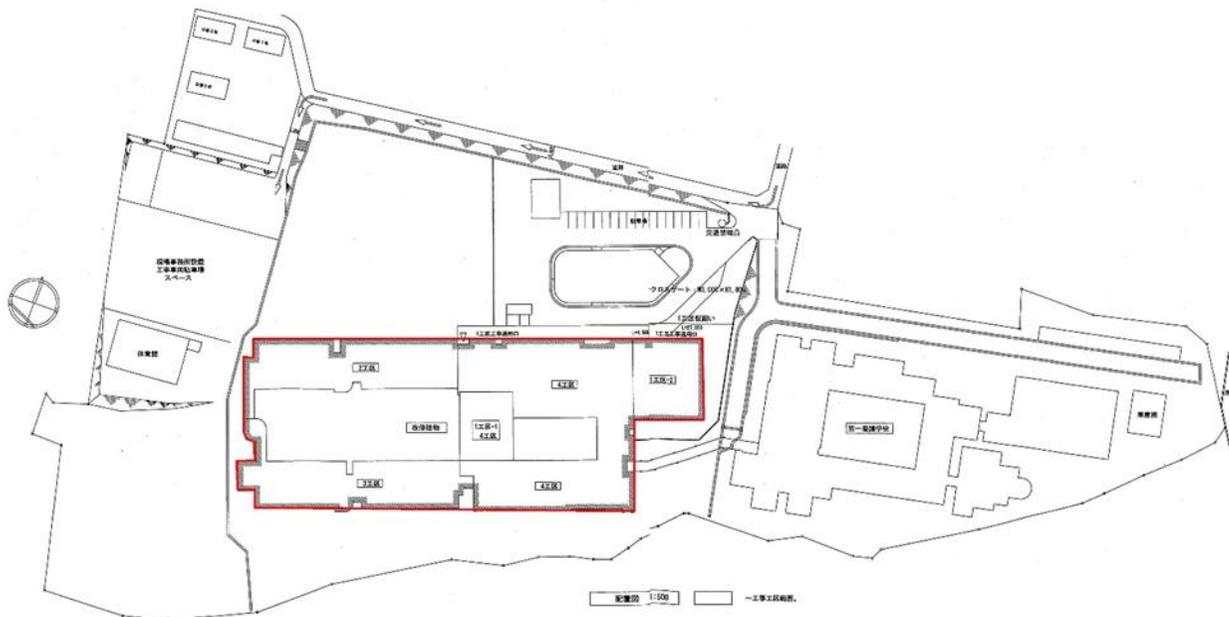
- 1-1. 施設名 青森県立あすなろ療育福祉センター
- 1-2. 住所 青森市石江字江渡101
- 1-3. 敷地面積 34,392.63m²
- 1-4. 延べ面積 5,453.60m²
(本体:5,334.60m²、渡り廊下:119.00m²)
- 1-5. 構造・規模 RC、SRC造 地上1階、地上2階建て
- 1-6. 竣工年月日 昭和61年3月21日 竣工
