## 環境配慮工事データベース

事業名	かんがい排水事業	地区名	岩木川左岸	市町村名	つがる市		
工種	排水路工						
配慮事項区分	多様な生息・生育空間の確保	施工年度	平成14～19年度予定				
農業地域類型	平地農業	地形勾配	1/7000				
事業による影響	水路改修による水生生物の減少						
配慮施設に対する 保全対象生物の 選定及び選定理由	魚類全般						
保全対象生物の生活史等から見た配慮事項							
配慮施設の構造等 を検討する際に留意 した事項	既存施設は切梁式コンクリート矢板水路及びコンクリート柵渠で底面部は土水路となっていたが、下流側の揚排水機場のポンプ稼働による影響で水路底が著しく洗掘され、その影響で矢板、柵渠が転倒、崩壊している状況であり、耕作車両の通行の安全に支障をきたしていた。このため、改修後に再び底面部を土水路とした場合には同じ結果となることから、施設の安全性確保と環境配慮の両立ができるような構造を検討した。						
配慮施設の位置を 決定する際に留意 した事項	既設水路と同じ線形とした。						
環境配慮5原則区分	最小化						
配慮施設の構造		施設の設計条件等					
施設名称	平滝1号排水路・平滝2号排水路	用水期間	代掻き期	5月1日～5月15日			
箇所数 延長	L=2765.1m		普通期	5月16日～9月5日			
			非灌漑期	9月6日～4月30日			
主要構造	コンクリート矢板型水路	配慮施設の非灌漑期の 水の有無、確保状況		有			
		水深(cm)		流速(m/s)		流量(m <sup>3</sup> /s)

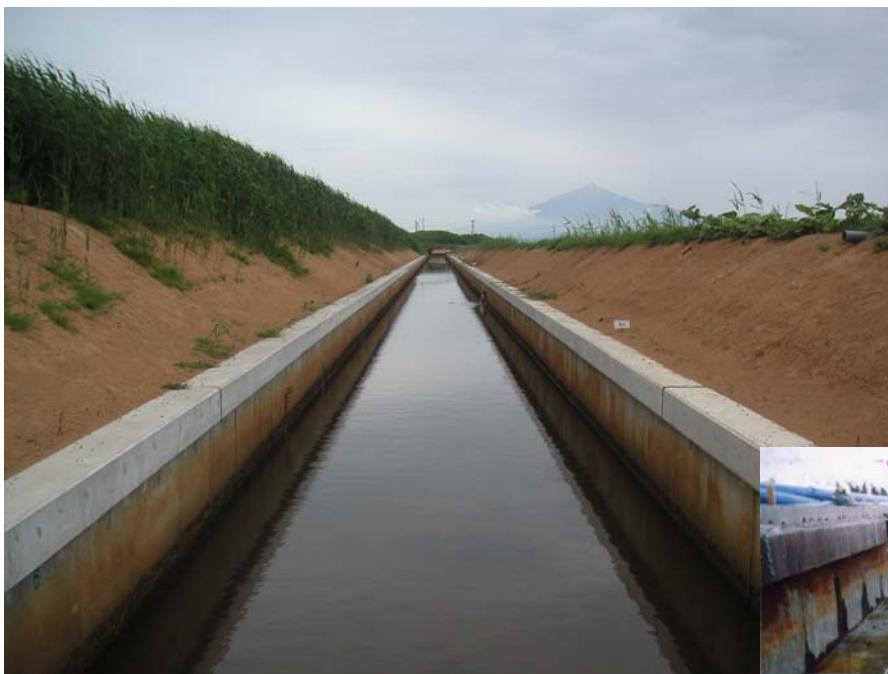
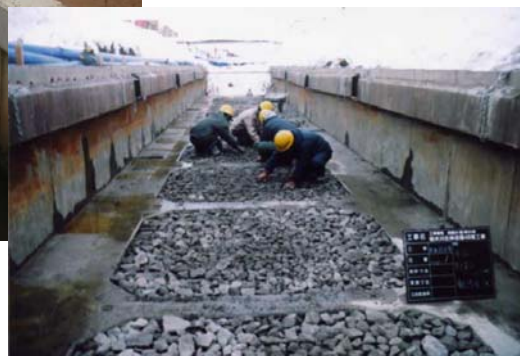
施設写真

水路全線に渡り、水路底に割栗石を設置し、土砂の堆積・水草の繁茂による水生生物の多様な生息空間を確保している。

環境配慮施設の設計条件等の決定根拠・参考文献						
施設の構造・規模の決定根拠等					参考文献(引用、出典)	
水路底の洗掘防止と水生生物の生息環境の確保を両立できる施設とした。						
モニタリング						
区分	調査有無	調査の種類	時期	回数	調査方法	施設の状況
施工前	有	魚介類	H17	2回 (8月・9月)	サデ網、セル瓶	土砂堆積:有
施工中	無					
施工後	有	魚介類	H18	2回 (6月・9月)	セル瓶	土砂堆積:有(少)
工事中 の一時的 避難	避難有無	避難対象生物				
	無					
モニタリング 結果概要	施工前	調査の結果、魚介類では3科4種が確認された。希少種は確認されなかった。底生動物は1種が確認された。				
	施工中					
	施工後	調査の結果、魚介類では3科5種が確認された。希少種は確認されなかったが、施工前に確認されなかった魚種が確認された。底生動物では10種が確認された。				
モニタリング結果 からの評価		<p>施工後の調査結果により、水路の改修による生態系への影響はほとんどなかったと判断できる。</p> <p>また、指標動物を用いた生物学的な水質判定を行ったところ、施工前は水質階級Ⅳ(大変汚れた水)が、施工後は水質階級Ⅲ(河口域の汽水域、または周辺に豊かな自然が残る田園環境)となり、改善が見られた。</p>
