青森・岩手県境不法投棄事案

# 環境再生に向けた取り組み

平成24年7月

青 森 県

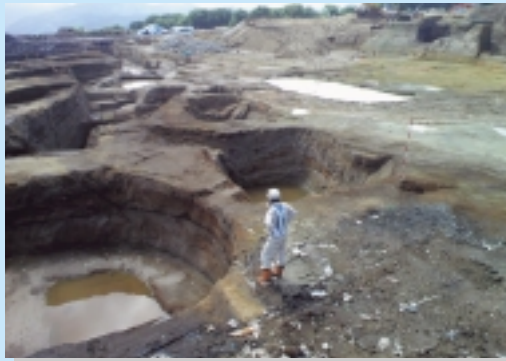
廃棄物の撤去を進めていくうちに、元々の地面の一部に穴を掘り廃棄物が捨てられていることがわかりました。

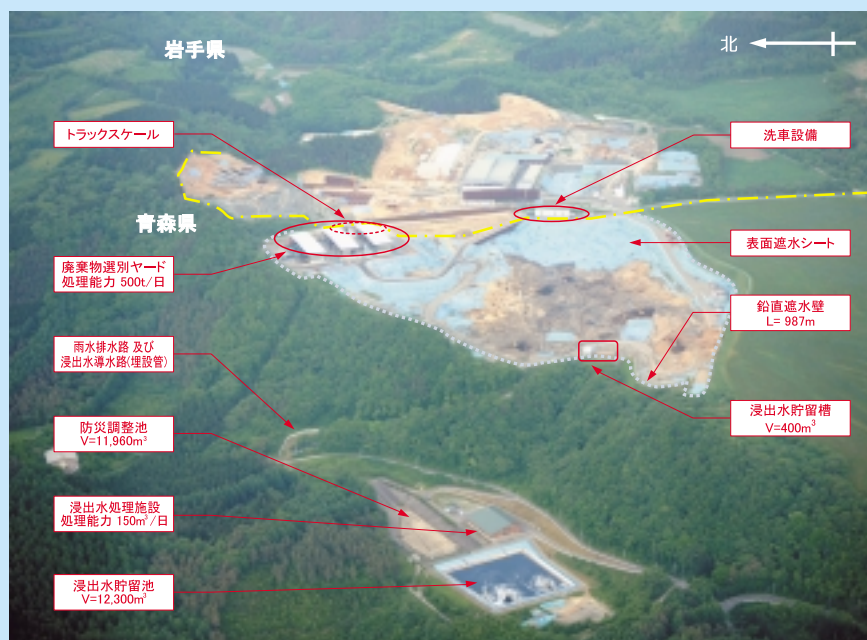
平成24年6月現在

廃棄物に触れて汚染された浸出水が現場外に出ないように遮水壁を設置しました。浸出水は浸出水処理施設に送られ、汚染物質を除去した後に放流しています。

- ①浸出水処理施設 日処理量150m<sup>3</sup>の浸出水処理施設及び浸出水貯留池は、平成17年6月から稼働しています。
- ②雨水排水対策 平成17年6月以降、不法投棄現場に降った雨は雨水排水路に集められ、いったん防災調整池に入ってから、近くの沢へ放流しています。
- ③遮水壁 地中に平均深さ約20m、厚さ約50cm、透水係数が10<sup>-6</sup>cm/秒以下で、難透水性岩盤に密着させる構造として、長さ987mの壁を設置しました。平成17年6月に着工し、18年9月に完成しました。

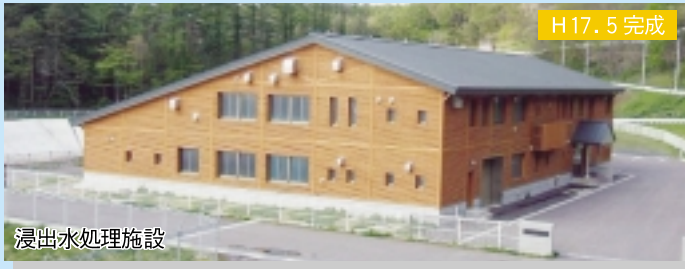
浸出水処理施設

凝集沈澱処理、生物処理、凝集膜ろ過処理など様々な処理を行い、周辺環境に影響のないきれいな水にして放流しています。

H17.5完成

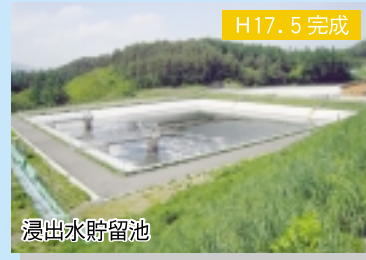
浸出水貯留池

H17.5完成

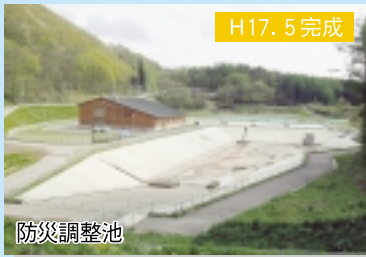
防災調整池

H17.5完成

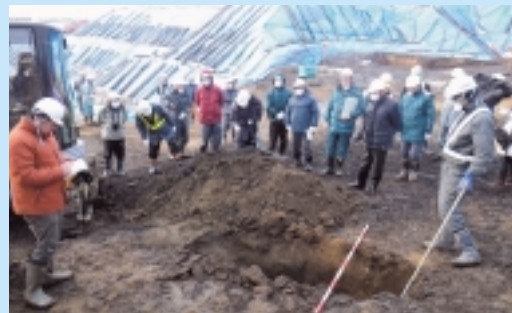
H23.12.7 第6回地山確認(試掘)

- 廃棄物を撤去したエリアでは、「地山」とよばれる自然地盤の土壌が順次露出しています。
- 地山に廃棄物が残存していないことを、目視及び重機による試掘により公開のもと確認しています。
- また、地山が汚染されていないことを確認するため、土壌の調査を行っています。
- 平成21年度からこれまで6回にわたり約28,800㎡の地山を確認しました。(平成24年4月現在)

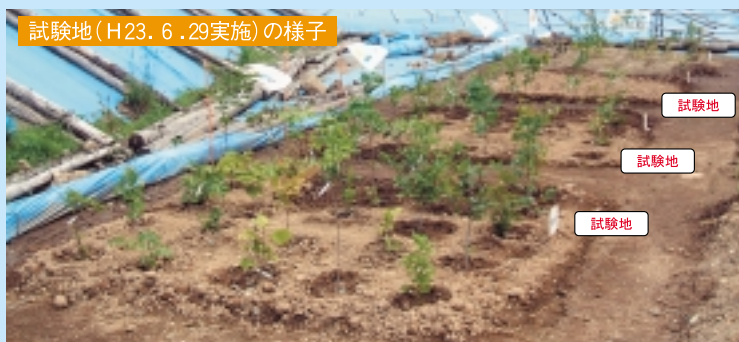
浸出水処理施設稼働終了後の本植樹の実施に向け、土質の違い、施肥の有無による複数の植栽方法により苗木の生育可能性を検討するため、平成22年秋、平成23年春及び秋に不法投棄現場内において試験植樹を実施しました。苗木は高木類と低木類を合わせた複数の樹種を使用し、これまで試験地7区画で178本のポット苗木を植樹しました。
