不法投棄現場で発見されたコンクリート塊等について

県境不法投棄現場において、昨年度確認されたコンクリート塊と同様のもの146個が追加確認されたほか、コンクリートで被覆した形跡のないドラム缶46個が確認されました。コンクリート塊は前年度からのものを含め194個が確認されていますが、削孔作業を進め166個の内容物を確認しました。

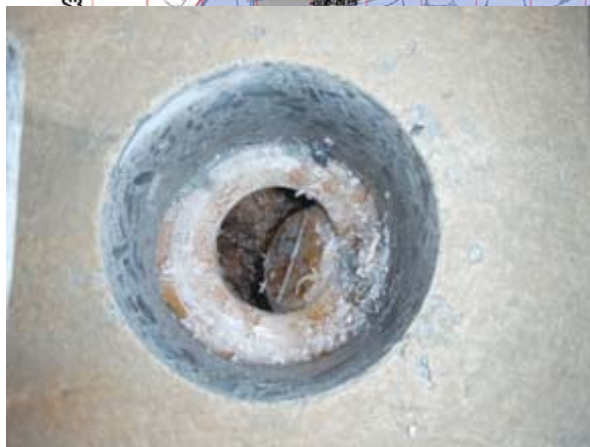
| 区 分 | 発見時期 | 個数 | 内容物確認状況 |
|---|---|---|--|
| | 平成21年4月18日 ～7月9日 | 146 | 117個 目視確認 白色結晶、パラジクロロベンゼンと同じ臭気あり。(うち4個は酸性の液体が混じっている。) 1個 目視確認 中性の黒色液体、臭気は生臭い不快臭 |

酸性の液体が混じったコンクリート塊

内容物の性状に応じて分析し確認したうえで、適切に処理します。

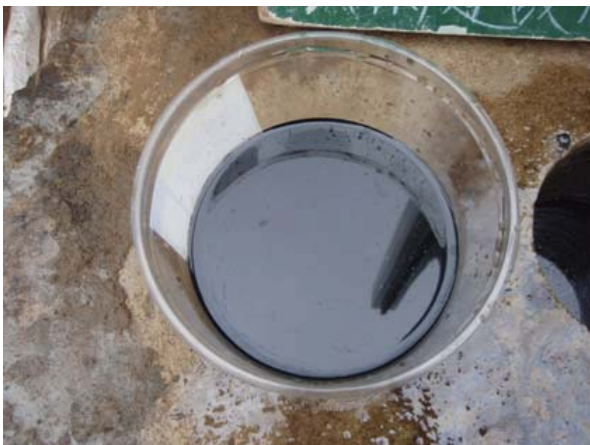
- (1) これまでに確認したコンクリート塊の内容物は1個を除き、パラジクロロベンゼンと同じ性状の固形物が封入されていました。1個については、中性の黒色液体で臭気は生臭い不快臭でした。
- (2) 黒色固形物は、元素分析で炭素、水素、窒素が主成分であることが判明しており、性状はタールやピッチなどアスファルト状のものです。

コンクリート塊に入っていた黒色液体

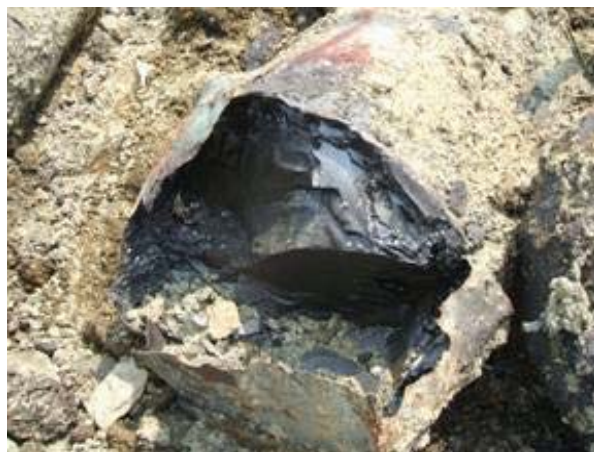
| 区 分 | 発見時期 | 個数 | 内容物確認状況 |
|---|---|---|--|
| ドラム缶 | 平成21年5月21日 ～7月6日 | 46 | 33個 目視確認 黒色固形物・無臭 |

黒色固形物の入ったドラム缶
