資源循環推進課

令和7年度県境不法投棄事案に係る周辺環境等モニタリング調査(水質)の結果について ~8月度~

青森・岩手県境に不法投棄された廃棄物による周辺環境への影響を把握するため県が実施している 水質モニタリング調査の結果について、下記のとおりお知らせします。

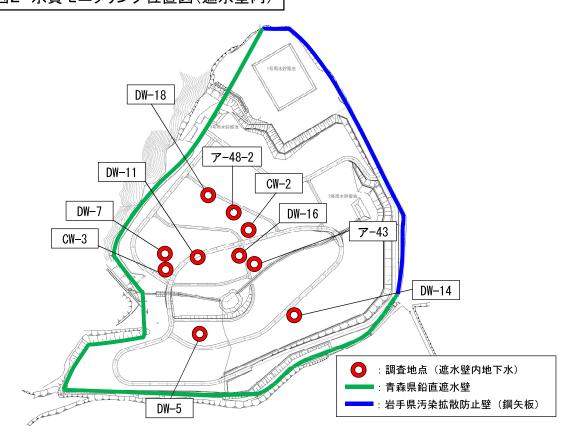
別図2 水質モニタリング位置図(遮水壁内)

- 1 調査年月日令和7年8月26日
- 2 水質モニタリング調査結果(採水地点は別図のとおり)
 - ①周辺河川、湧水等(別図1) 7地点について調査を実施したところ、いずれの項目も環境基準値以下でした。
 - ②周辺地下水(別図1) 5地点について調査を実施したところ、いずれの項目も環境基準値以下でした。
 - ③遮水壁内地下水 (別図2~3)
 - 11地点について調査を実施したところ、5地点で1,4-ジオキサンが環境基準値を超過しました(基準超過地点は別表のとおり)。

区分	調査 地点数	基準超過 地点数	超過地点	超過項目	測定値	環境基準	過去の最大値
周辺河川· 湧水等	7	0					
周辺地下水	5	0					
遮水壁内 地下水	11	5	DW-5	1, 4-ジオキサン	0. 45	0.05以下	0. 78 (R7. 5)
			DW-7	1, 4-ジオキサン	0. 42	0.05以下	3. 4 (H28. 10)
			CW-2	1, 4-ジオキサン	0. 063	0.05以下	5. 0 (H29. 9)
			CM-3	1, 4-ジオキサン	0. 13	0.05以下	1. 2 (H31. 2)
			流末部	1, 4-ジオキサン	0. 10	0.05以下	0. 36 (R3. 7)
計	23	5
