青森県大型カルバート長寿命化修繕計画

令和4年4月

青森県県土整備部 道路課

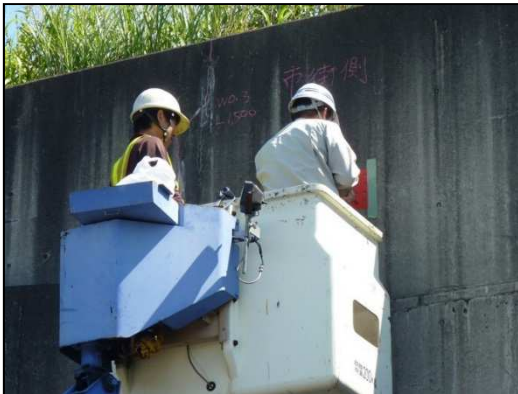
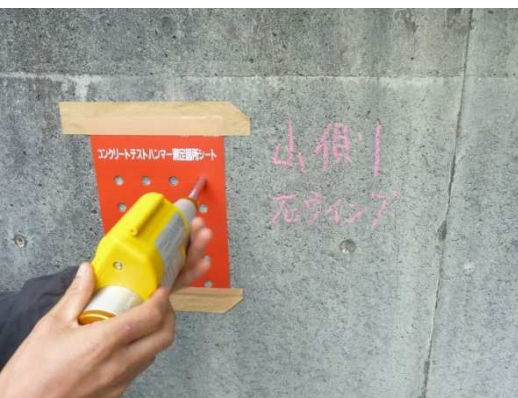
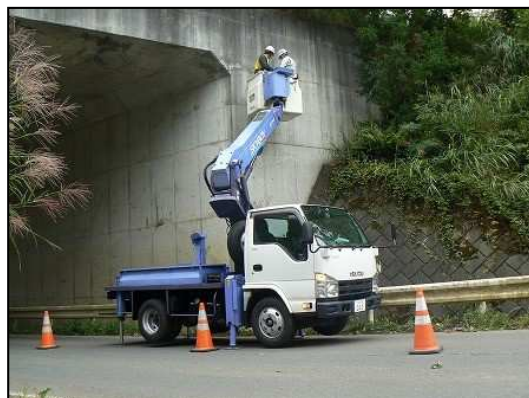
図-5 点検状況の一例

定期点検は、5年に1度の頻度で近接目視により行うことを基本とし、必要に応じて触診や打音等の非破壊検査等を併用して行います。
