# 「水防災意識社会 再構築ビジョン」に基づく 西北圏域の減災に係る取組方針

平成30年3月20日

西北圏域大規模氾濫時の減災対策協議会

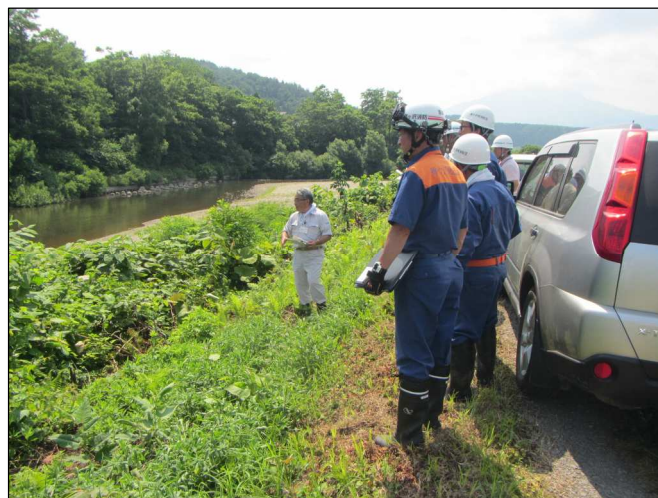
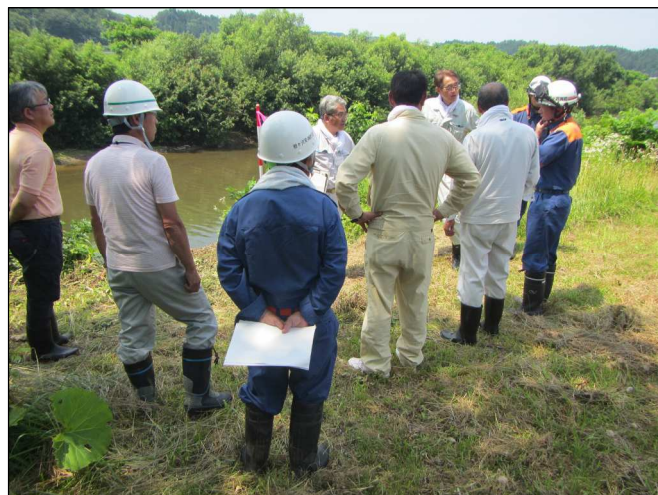
合同巡視実施状況（鱒ヶ沢町 中村川）

□現状	
<ul style="list-style-type: none"> <li>・ 県は、重要水防箇所を公表し、関係機関と共に合同巡視を実施するとともに、日常から重点的に巡視をしている。</li> </ul>	
<ul style="list-style-type: none"> <li>・ 県は、出水時には、堤防や護岸などの河川管理施設を点検するため、河川巡視をしている。</li> </ul>	
<ul style="list-style-type: none"> <li>・ 市町村は、職員、消防職員、水防団員、自主防災会と連携して管轄する区域（河川、ため池、水路等）の巡視をしている。</li> </ul>

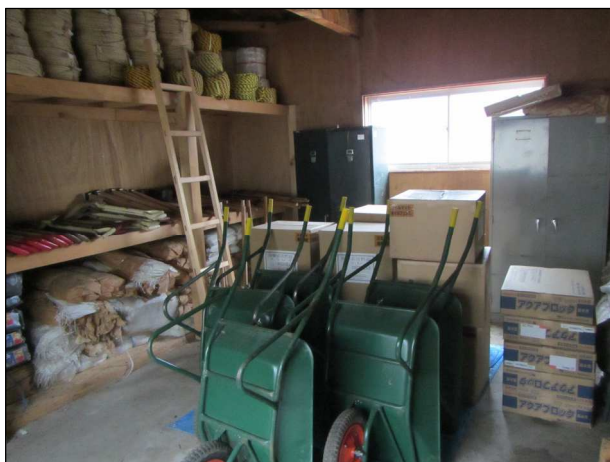
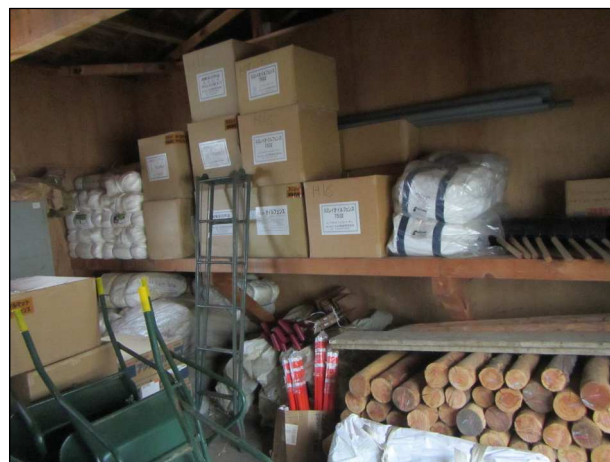
水防倉庫内備蓄状況（鱒ヶ沢道路河川事業所）

<b>□現状</b>	
<ul style="list-style-type: none"> <li>・ 県は、水防倉庫等に水防機材を備蓄し、水防に備えている。</li> </ul>	
<ul style="list-style-type: none"> <li>・ 市町村は、防災倉庫、消防団各屯所に水防資機材（土のう袋、シート等）をストックし、水防に備えている。</li> </ul>	
<ul style="list-style-type: none"> <li>・ 民間事業者との防災協定を締結している。</li> </ul>

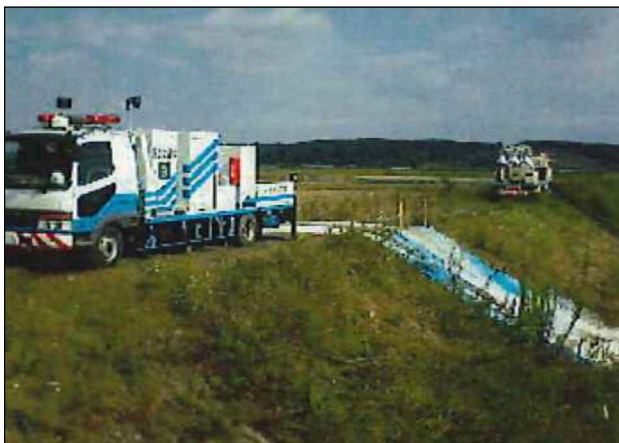
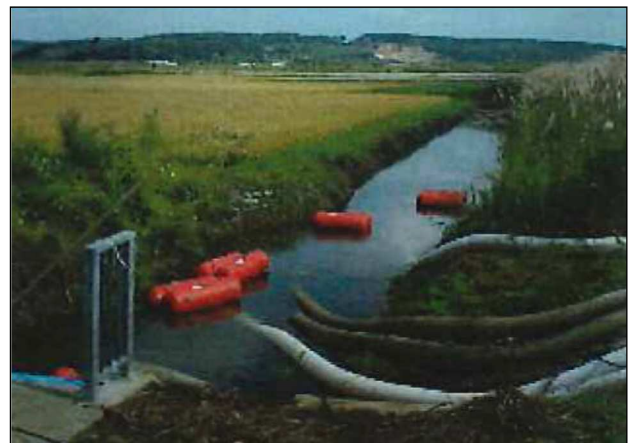
二ツ森橋下流での排水活動（東北町 H18 出水）

<b>□現状</b>	
<ul style="list-style-type: none"> <li>・ 県は、内水等を排除するためのポンプ設備を保有していない。</li> </ul>	
<ul style="list-style-type: none"> <li>・ 市町村は、協定締結先の業者や消防団のポンプ車を活用した排水作業をしている。</li> </ul>
