Aomori Prefectural Government Master Plan

現状の水害リスク情報や取り組み状況の共有

(1) 現状の水害リスク情報

(2) 現状の減災に係る取組状況等

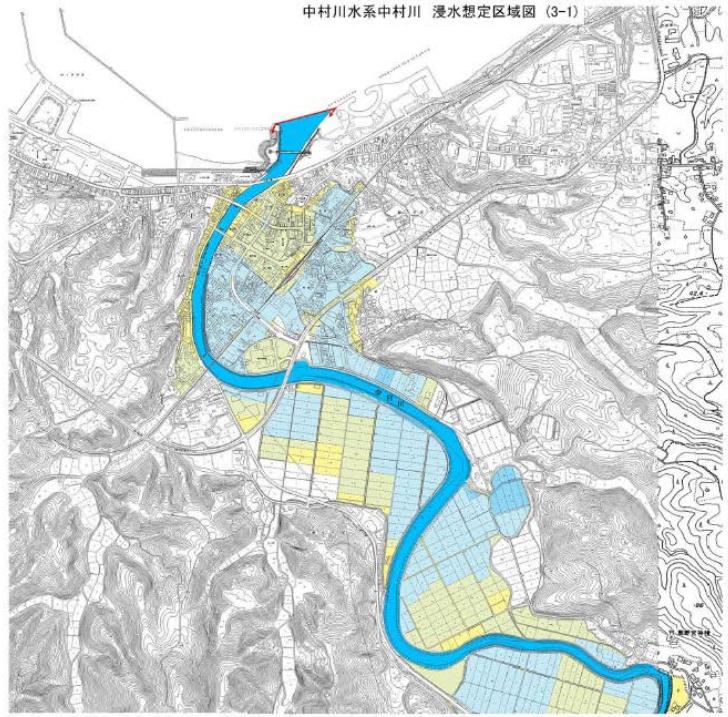
浸水想定区域図(中村川)

【浸水想定区域図】

- ・浸水範囲
- ・浸水深

- ・降雨: 流域24時間雨量189mm (1/30)

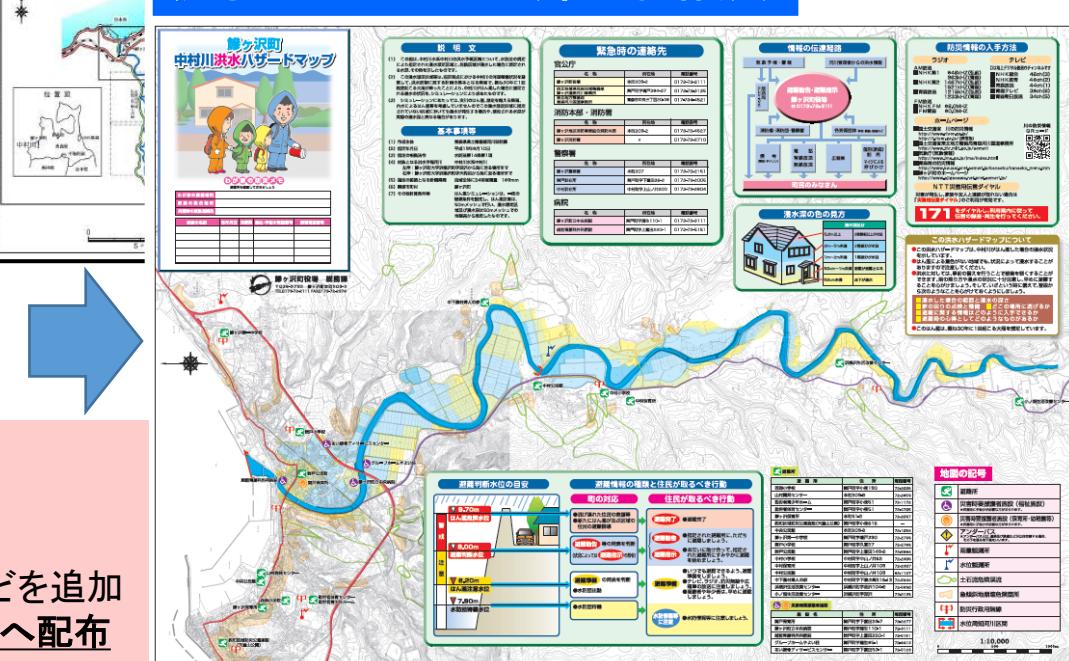
洪水ハザードマップ(市町村作成)

【ハザードマップ】

- ・避難所の場所
 - ・避難所の連絡先
 - ・要配慮者利用施設などを追加
- ※市町村が作成し、住民へ配布

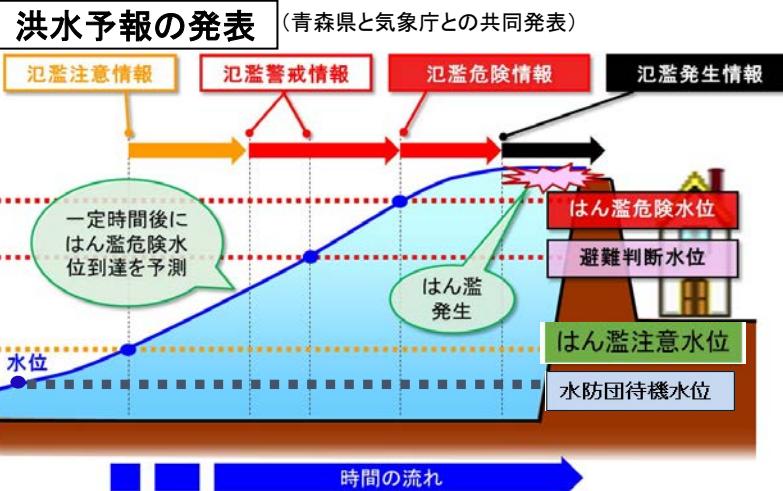
洪水時における県からの情報提供等の内容及びタイミング(洪水予報河川)

洪水予報の基準となる基準観測所水位

氾濫危険水位

- ・市町村長の避難勧告等の発令判断の目安
- ・住民の避難判断の参考となる水位

避難判断水位

- ・市町村長の避難準備・高齢者等避難開始の発令判断の目安
- ・住民の避難判断の参考となる水位

氾濫注意水位

- ・のり崩れ、洗掘、漏水などの災害が発生する危険がある水位
- ・水防団の出動の目安 巡視開始

水防団待機水位

- ・水防団が水防活動を始める目安となる水位

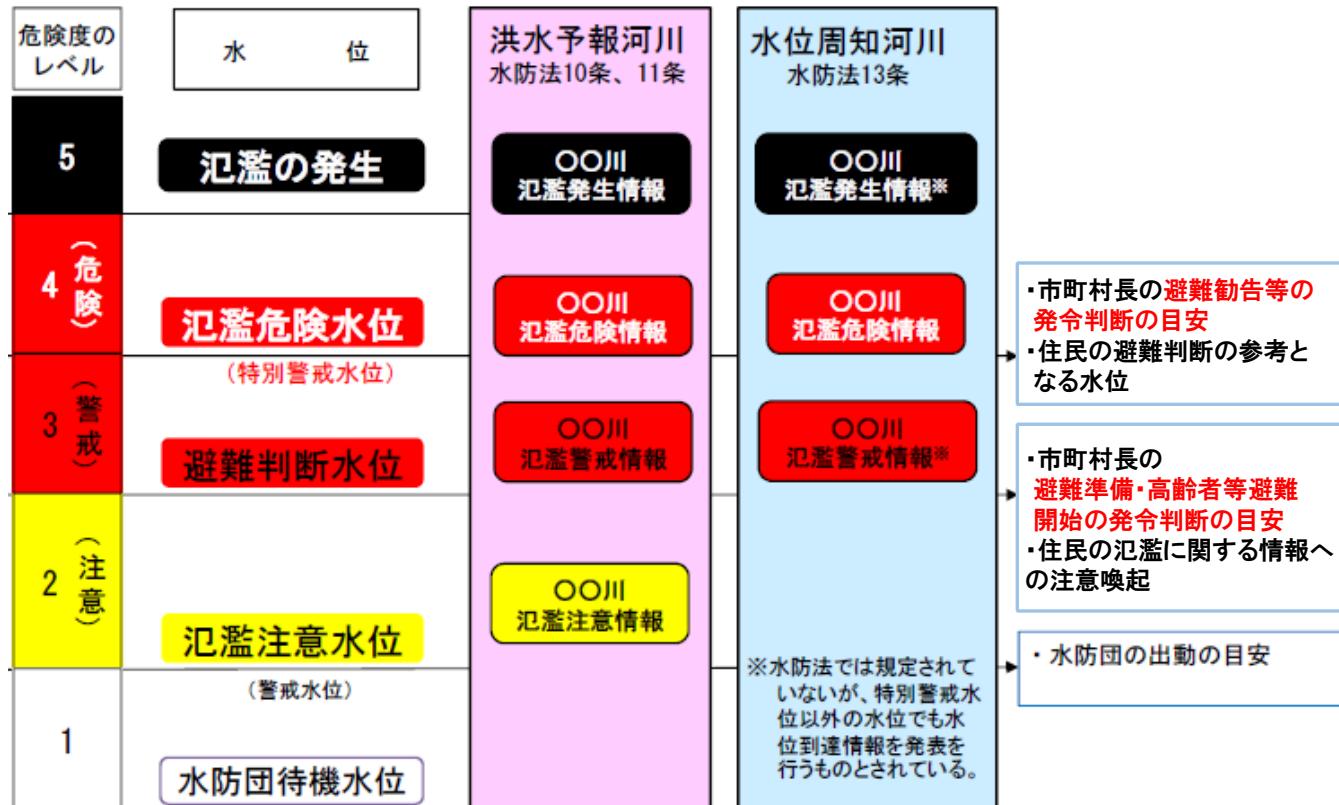
洪水時における県からの情報提供等の内容及びタイミング(水位周知河川)

- ・洪水予報河川以外で洪水により国民経済上重大又は相当な損害を生じる恐れがある河川を知事が指定
- ・洪水特別警戒水位に到達したときは、当該河川の水位又は流量を通知。
- ・都道府県知事が水防管理者及び量水標管理者に通知。
- ・必要時応じ報道機関の協力を求めて、一般に周知。

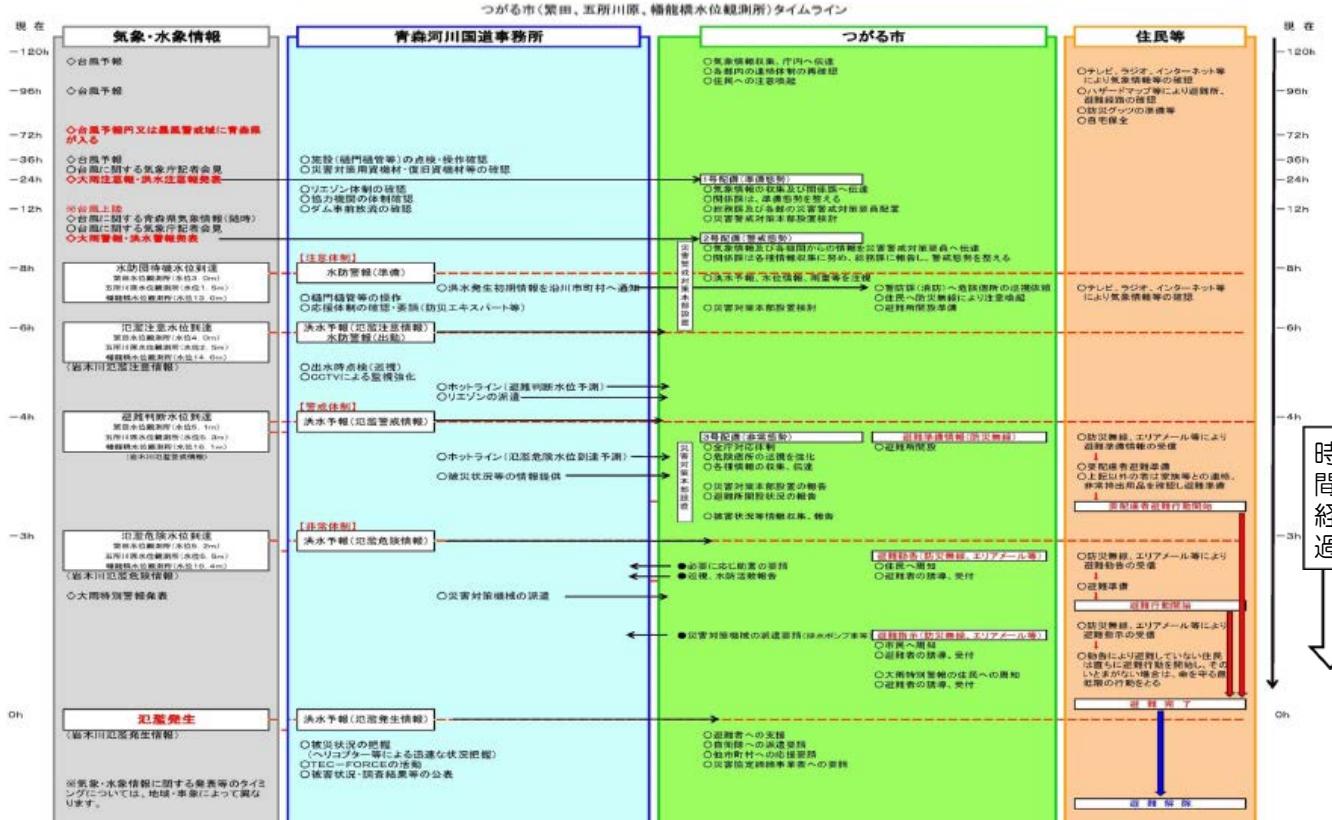
- つがる市（繁田、五所川原、幡龍橋水位観測所）タイムライン（岩木川）

各主体の行動を時系列で整理

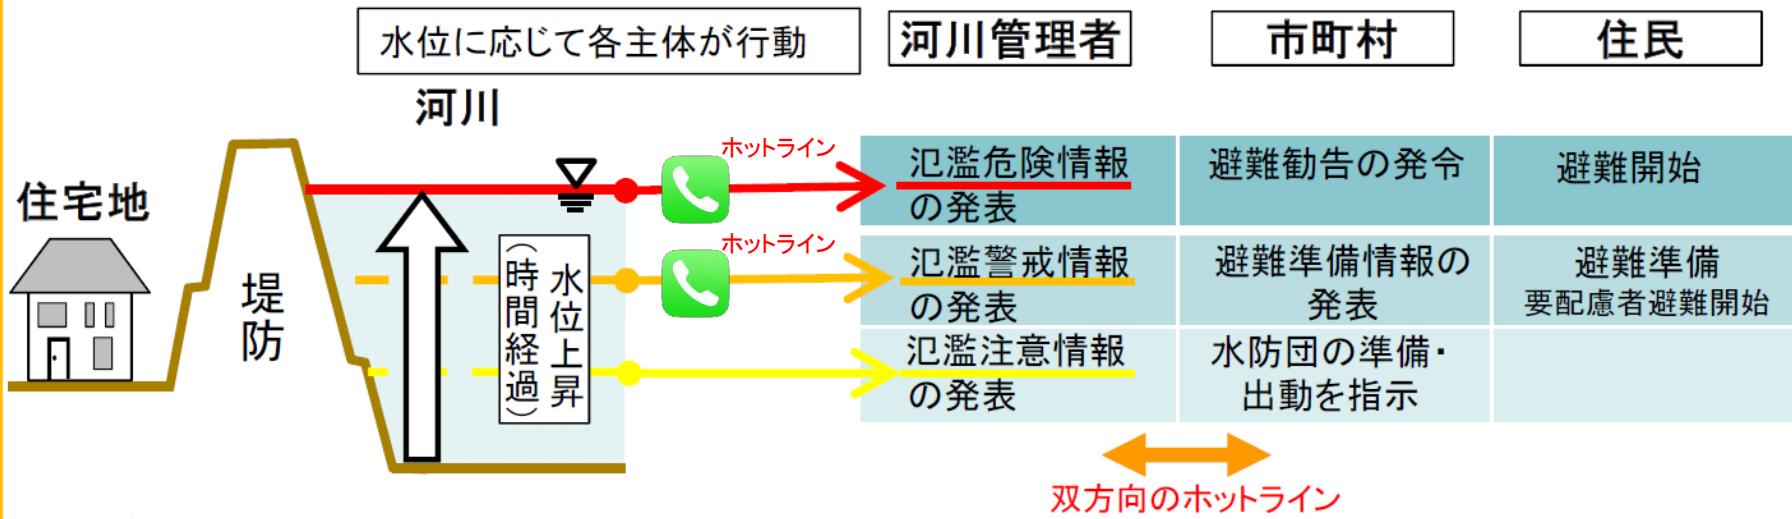
避難勧告等の発令に着目したタイムラインとホットラインのイメージ

○青森県では、国管理河川で実施されている「ホットライン」(河川管理者から関係市町村長に対して避難勧告等が適切なタイミングで発令できるための情報提供、技術支援)を構築済み。

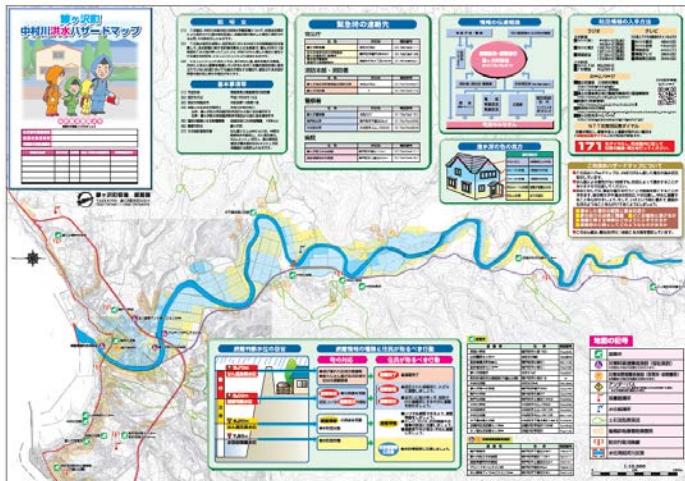
洪水ハザードマップ
例:中村川(鰺ヶ沢町)

- 洪水ハザードマップは、浸水想定区域や避難場所等の避難情報を住民にわかりやすく示し、災害時における住民の迅速かつ円滑な避難行動に役立てる地図で、市町村長が作成する義務がある。
- 浸水想定区域図は、洪水氾濫時の浸水深、浸水範囲等を示し、洪水ハザードマップの基図となる地図で、河川管理者(国交省、都道府県)が作成する義務がある。

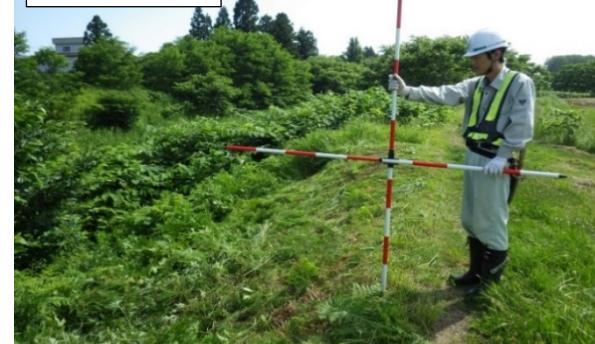
徒步による点検

- ・「河川巡視実施要領」を定め、計画的な巡視を実施している。
- ・主要河川においては、年1回以上の徒步による点検を実施し、河川管理施設における早期の変状の把握に努めている。

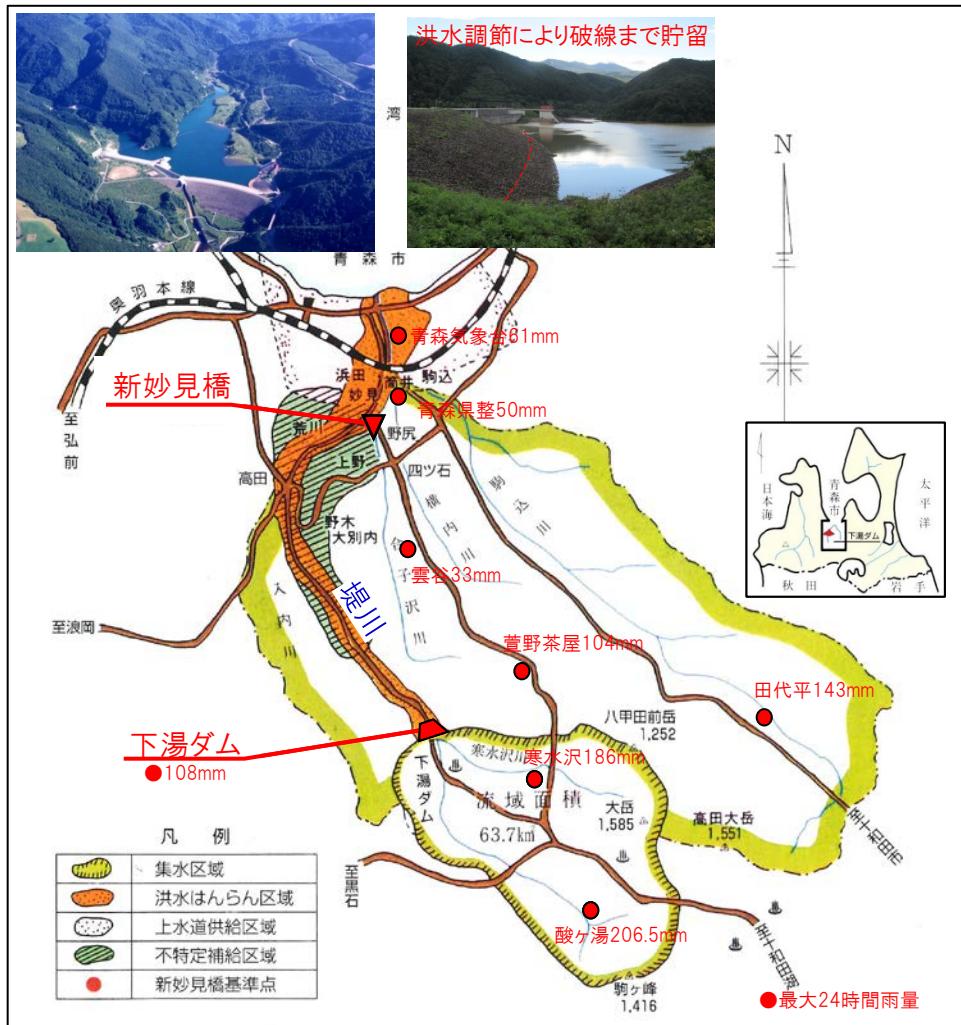
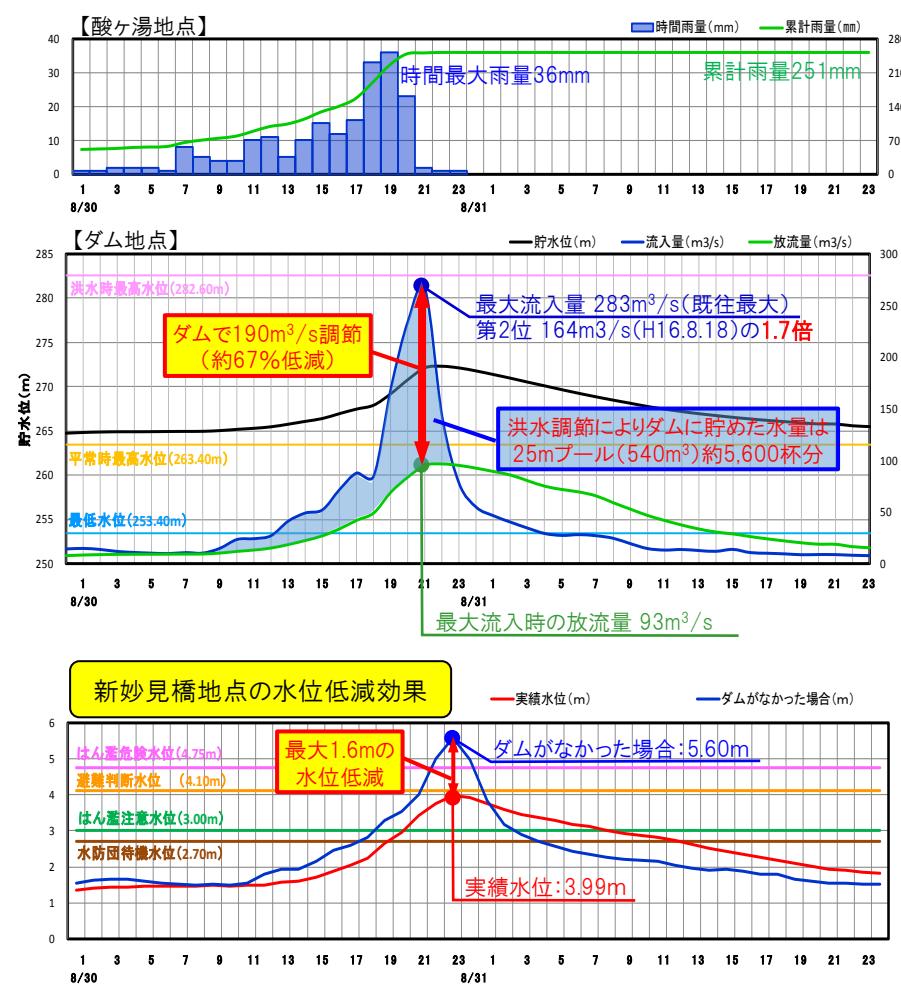
管理ダムの活用状況 (例:H28年8月の台風10号における下湯ダムの効果)

- 堤川流域では、平成28年8月30日に台風第10号の影響により酸ヶ湯地点等で最大24時間雨量が206.5mmを観測。
- ダムへの最大流入量は約283m³/sで、平成元年管理開始以降28年間で最大を記録。ダムでは洪水調節により、最大190m³/s(67%)を貯留。
- その結果、新妙見橋地点(堤川河口から4.7km付近)で、約1.6mの水位を低減させる効果があったものと推測。

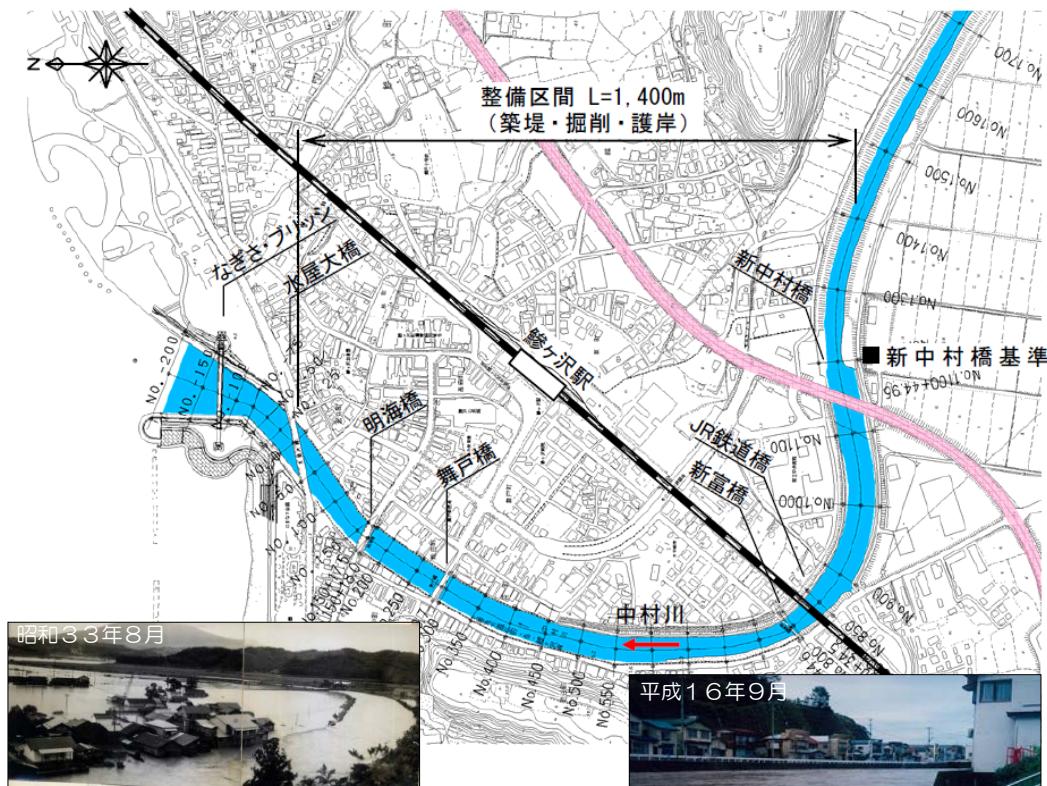
中村川広域河川改修事業

二級河川中村川水系中村川は、沿川に家屋が連坦し、河道が狭小で現況流下能力が低いため、昭和33年や昭和50年に甚大な被害が発生しており、近年でも平成2年の集中豪雨による洪水により、浸水面積0.4ha、床下浸水4戸の被害が生じている。

のことから、広域河川改修事業を実施し、河川改修を行うことにより、平成2年と同規模の洪水に対して浸水被害の解消を図る。

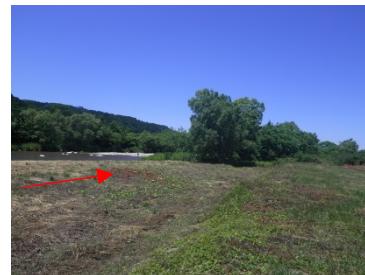
(雑木伐採状況)

洪水時の流下能力確保のため、流下阻害となる堆積土砂の掘削、雑木の伐採について、市町村等との情報共有により、優先度の高い区間を実施。

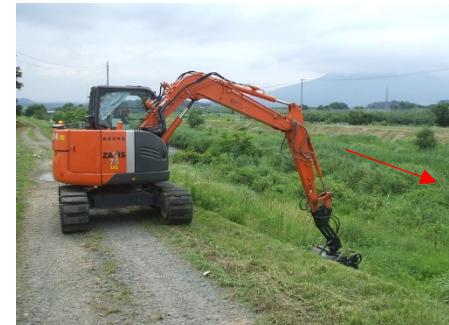
アタッチメント式の除草機械を導入し、効率的な堤防除草を実施している。
