「水防災意識社会 再構築ビジョン」に基づく
西北圏域の減災に係る取組方針(案)
【第2期】

西北圏域大規模氾濫時の減災対策協議会

「水防災意識社会 再構築ビジョン」に基づく 西北圏域の減災に係る取組方針

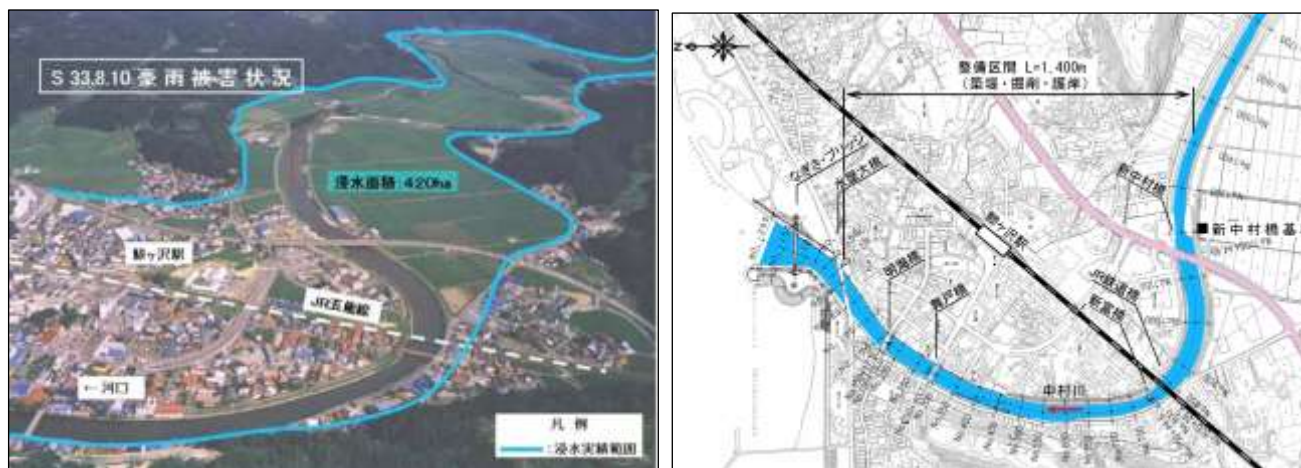
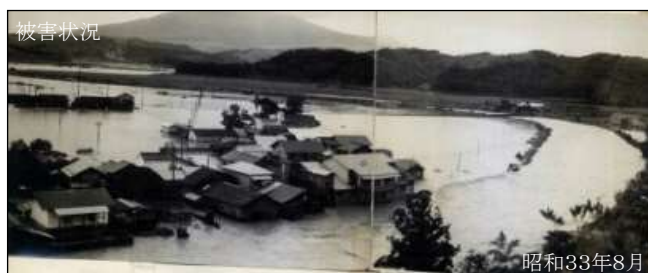
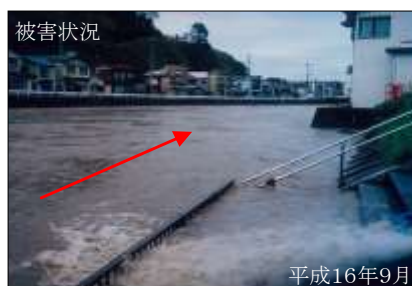
中村川沿川は、下流部の鱒ヶ沢町市街地を中心に、中村川の氾濫により昭和33年8月、昭和36年4月、昭和50年8月と度重なる洪水被害を受けてきた。

中村川の治水事業は、昭和33年8月洪水、昭和36年4月の融雪豪雨出水等の度重なる洪水被害を契機に本格的に始まり、昭和36年から昭和41年にかけて市街地がある河口部の6.3km区間が整備された。

その後も、昭和42年3月、昭和47年7月、昭和50年8月、昭和52年8月、昭和55年4月と度重なる洪水被害を受け、中流部の改修が行われた。また、鱒ヶ沢町の市街地の拡大に伴い、河口から2.7kmを計画区間として昭和56年度から再改修に着手し、平成9年度までに鉄道橋上流1.8km区間の暫定改修を終えたものの、融雪出水時等には毎年のように洪水被害が懸念されるなど、治水安全度が依然と低いことから、広域河川改修事業を実施し、平成2年と同規模の洪水に対して浸水被害の解消を図っている。

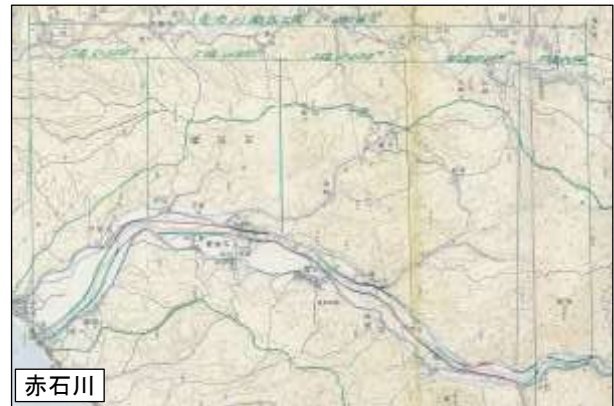
赤石川は、昭和47年7月7日～9日の7月豪雨により四兵衛森観測所において24時間最大雨量244.0mmを観測し、農地冠水、家屋の床上、床下浸水、南金沢小学校・中学校の一部が流出するなど甚大な被害を受けたことから、河口から13.6km区間において、昭和48年度に災害復旧助成事業に着手し、昭和50年度に完了した。

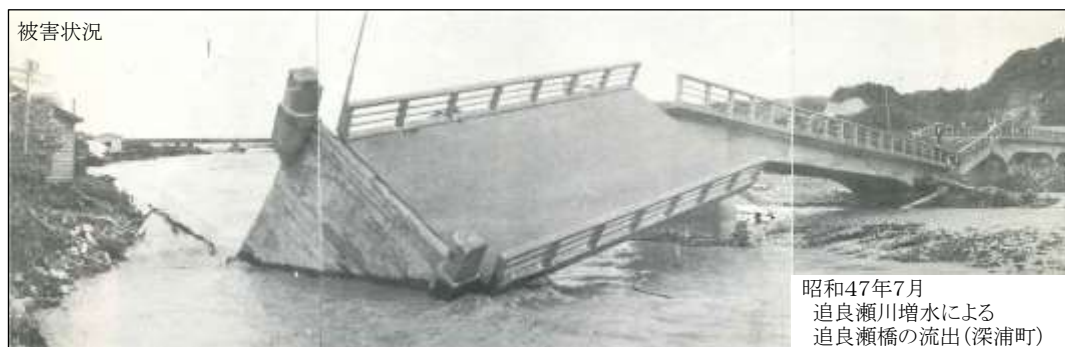
追良瀬川は、上記と同様の7月豪雨により笹内観測所において24時間最大雨量445.0mmを観測し、農地冠水、家屋の床上、床下浸水、追良瀬橋の流出のため五能線が不通となるなど甚大な被害を受けたことから、河口から6.85km区間において、昭和47年度に災害復旧助成事業に着手し、昭和50年度に完了した。
