# 農業用ハウスを再点検し 自然災害から守ろう！

## ＜農業用ハウスにおける強風・大雪対策技術＞

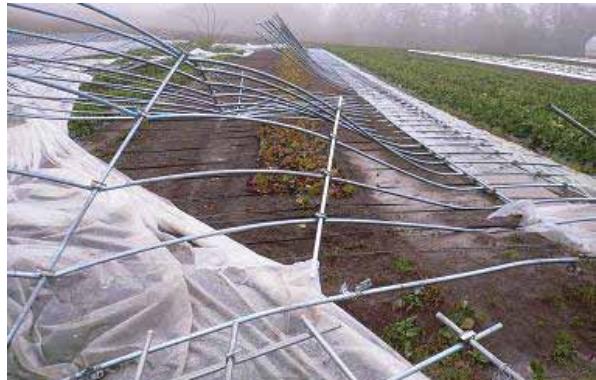
風による被害

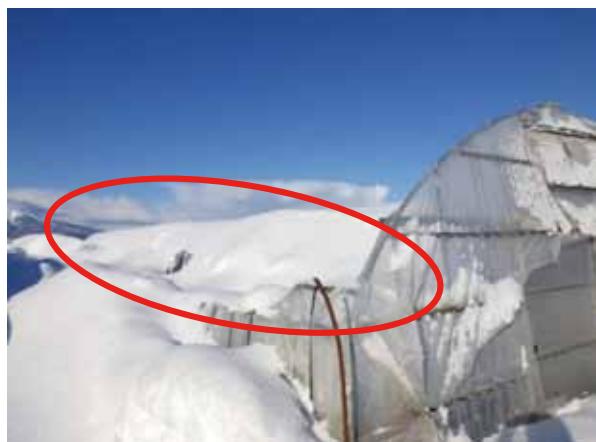
雪による被害

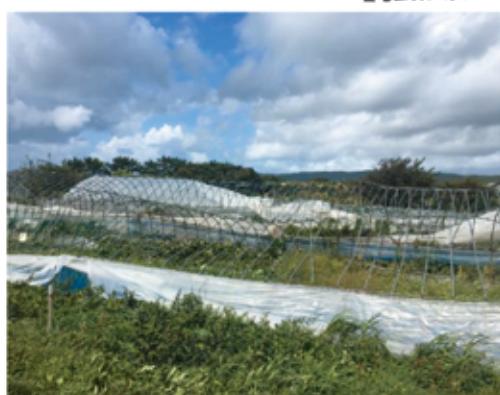
アーチパイプが変形

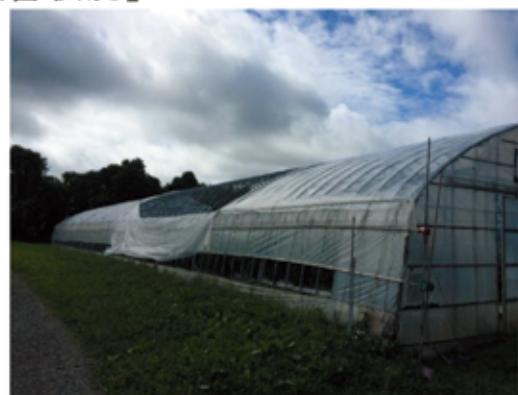
フィルムが破損

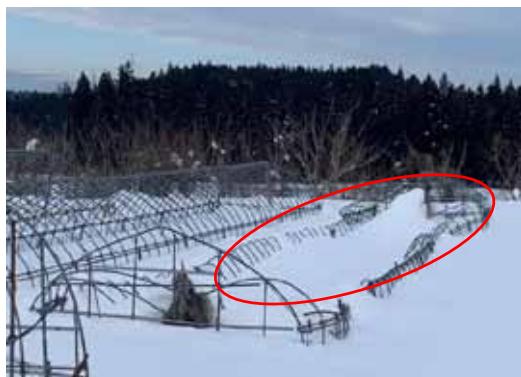
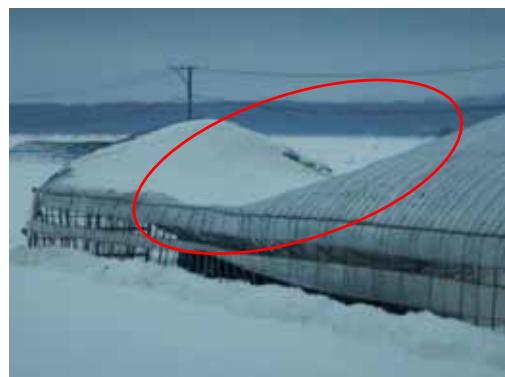
アーチパイプが変形

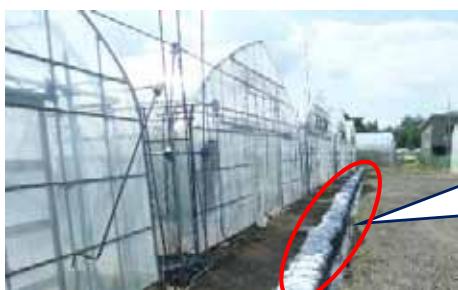
特に妻面から浸水しやすいため、排水溝とハウスの出入り口の間に土のうを設置することで、ハウスへの浸水に備えることができます。
